B-undersøkelse for lokalitet OSLAND II (12180)

Undersøkelse av sedimentmiljø 12180 Osland II

Rapportinformasjon		
Rapportnummer	110206408-3000-01-001	
Rapportdato	21.02.2023	
Dato feltarbeid	25.01.2023	
<i>Versjonsnummer</i>	<i>Versjonsbeskrivelse</i>	<i>Signatur</i>

På oppdrag fra Osland Genetics AS har Åkerblå utført en sedimentmiljøundersøkelse rundt inntakspunkt og utslippspunkt til settefiskanlegget 12180 Osland II.

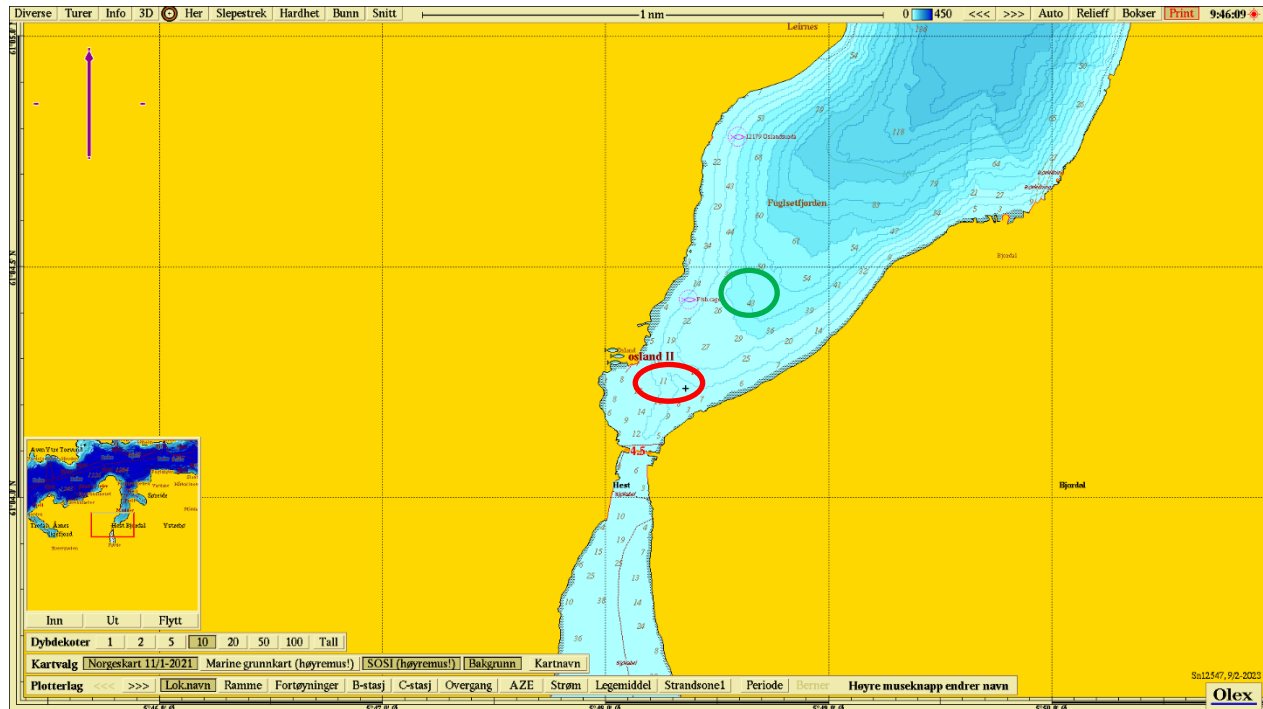
Osland II er et landbasert stamfiskanlegg som ligger innerst i Fuglsetfjorden i Høyanger kommune, Vestland fylke (figur 2.1.1). Anlegget har inntaks- og utslippsrør i grunnere deler av fjorden (figur 2.1.2). Anlegget har tillatelse til å holde stamfisk med en biomasse på inntil 25 tonn, eller 300 000 settefisk (Sogn og Fjordane fylkeskommune, 2015).

Figur 2.1.2. Sjøkart (nordlig orientering) med område for inntakspunkt (grønn sirkel) og utslippspunkt (rød sirkel) ved stamfiskanlegget. Kartdatum WGS84.

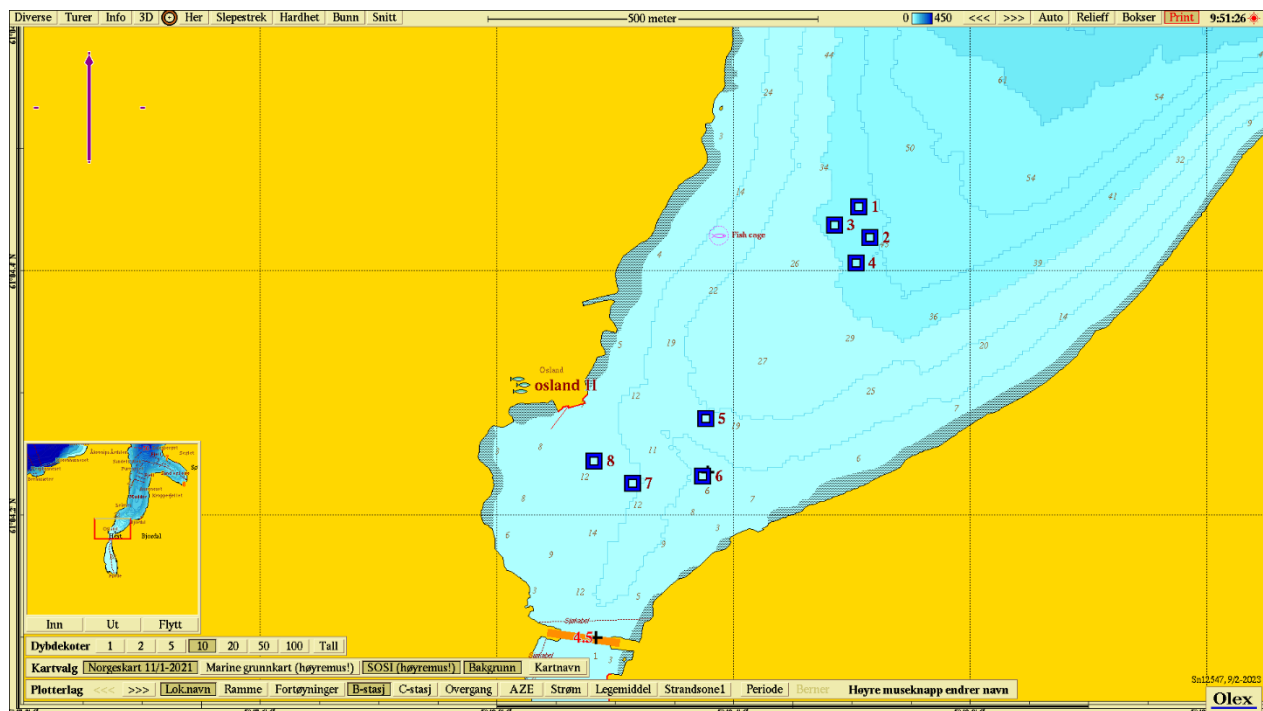
Samlet lokalitetstilstand: En sammenstilling av analyseresultatene av parametergruppene benyttet i B-undersøkelsen (gruppe II og III) gav en indeksverdi på 0,12 som indikerte et ubelastet sedimentmiljø og tilsvarte tilstandsklasse 1 (tabell 3.3). Samtlige stasjoner viste beste tilstand (figur 3.1 og 3.2).

Figur 3.1. Topografisk kart (nordlig orientering) med avmerking av anlegget og prøvestasjoner ved inntakspunkt (st. 1-4) og uttakspunkt (st. 5-8), med tilstandsklasse: blå firkant; Tilstand 1, grønn firkant; Tilstand 2, gul firkant; Tilstand 3, rød firkant; Tilstand 4.

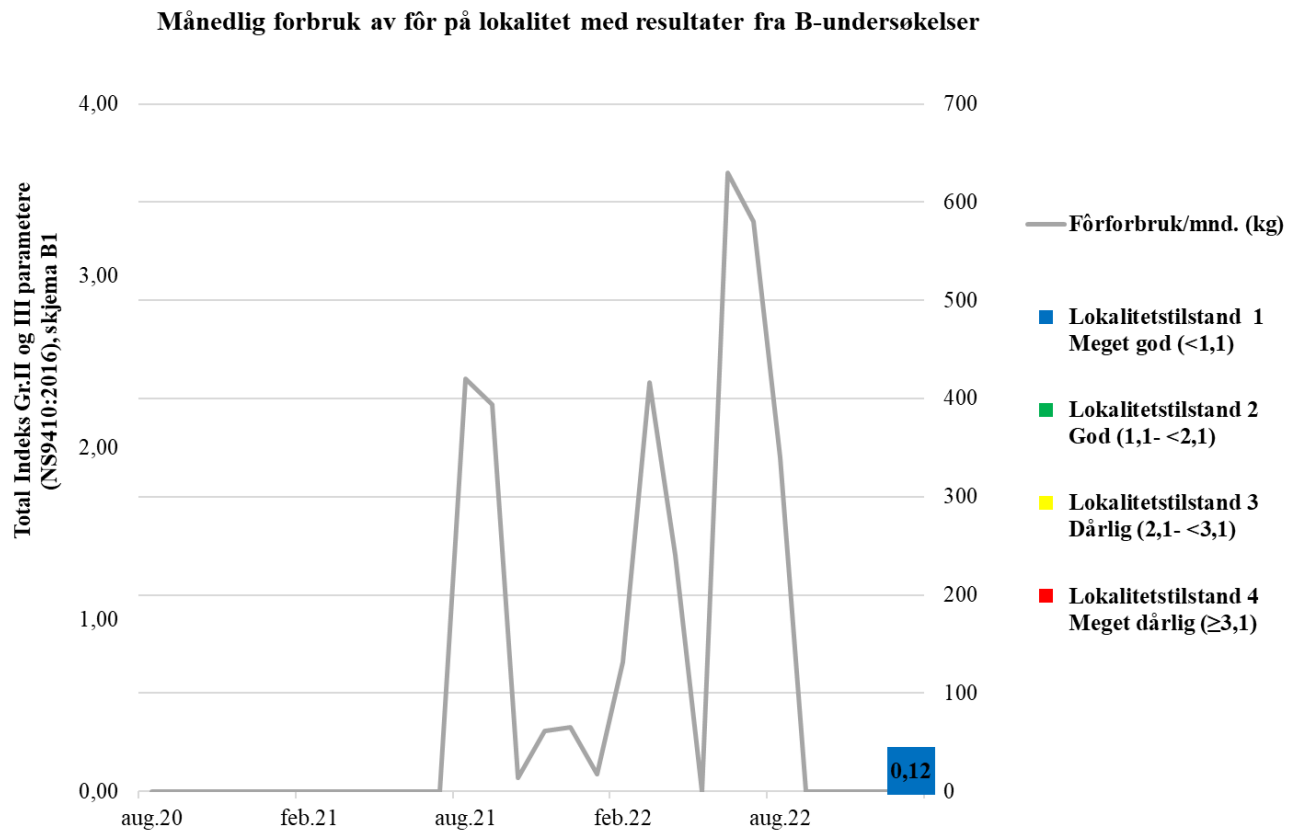
Ved undersøkelsestidspunktet var biomassen 24483 kg, og 1550 kg var utfôret på generasjonen (pers. med. Eva Ynesdal). Førrige sedimentundersøkelse ble utført 27. februar 2020, hvor lokaliteten fikk tilstand 1 som samlet vurdering (figur 3.3 og tabell 3.4, Sub Aqua Tech AS, 2020).

Figur 3.2. Fôrforbruk og sedimenttilstand på lokaliteten fra inneværende og tidligere undersøkelser ved lokaliteten.

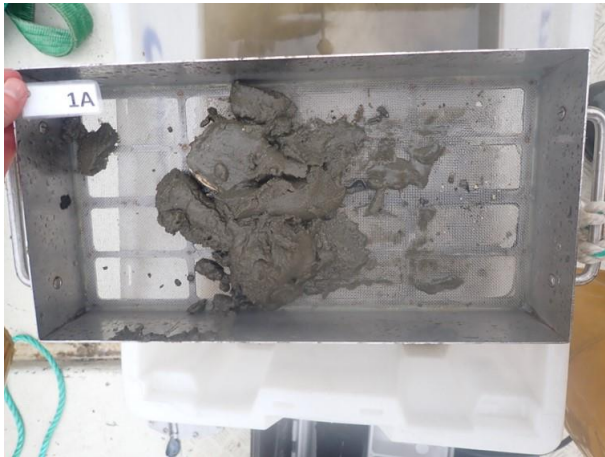
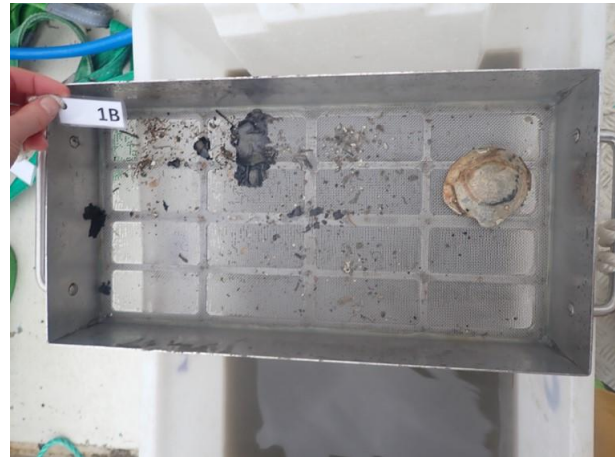
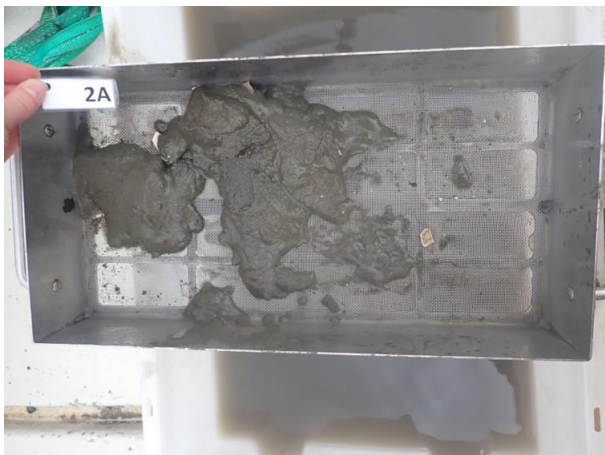
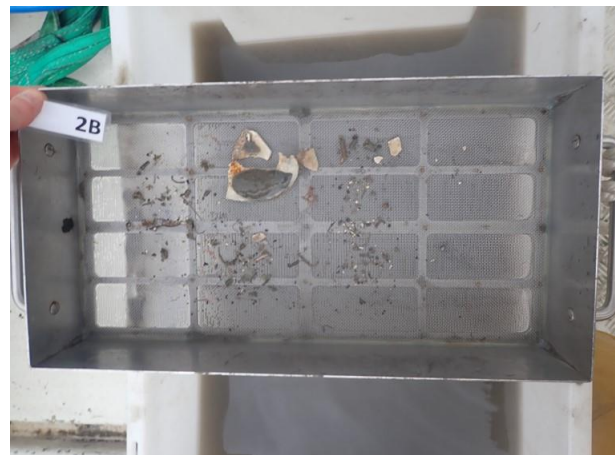
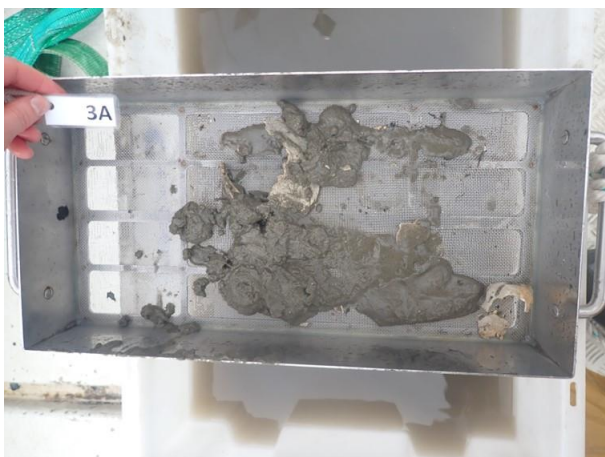
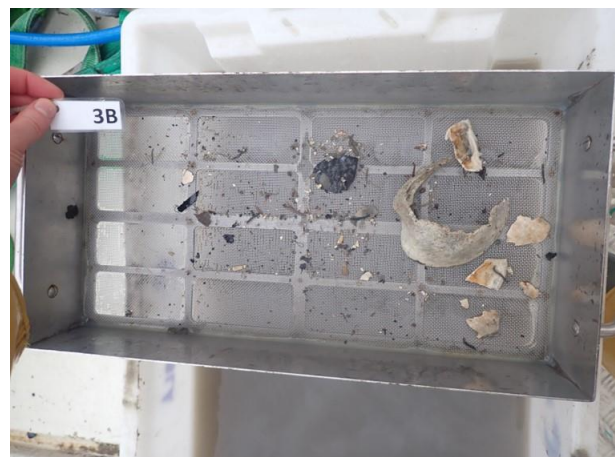
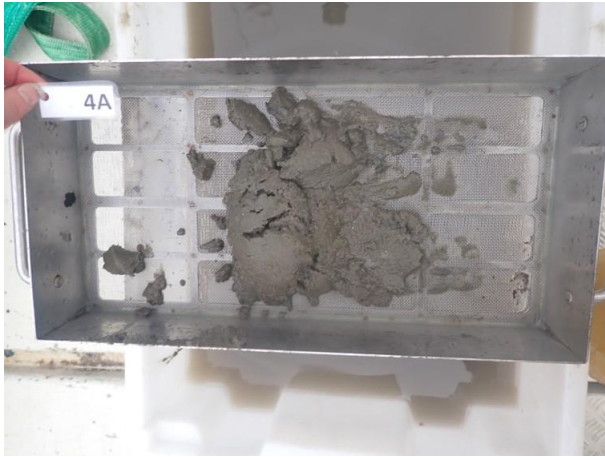
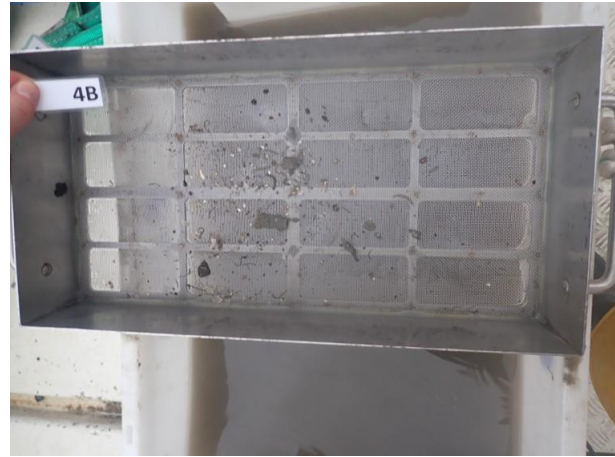
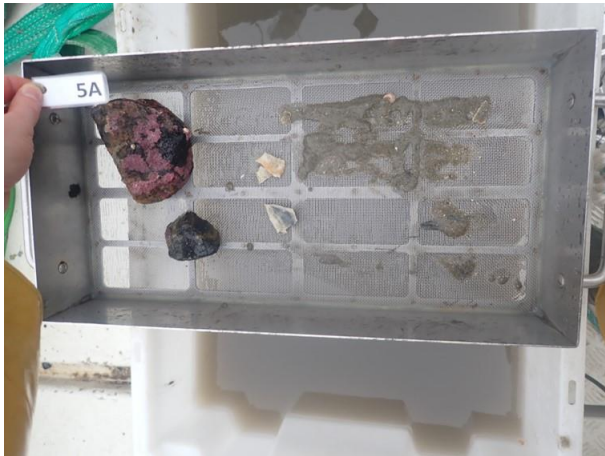
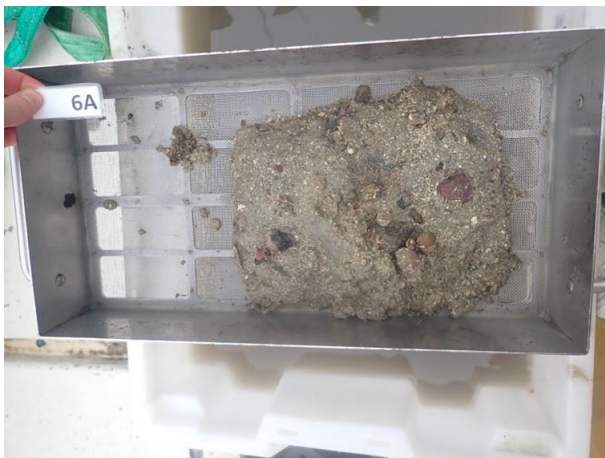
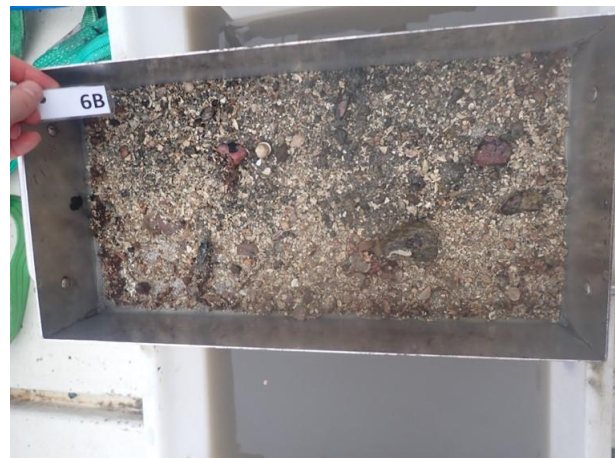
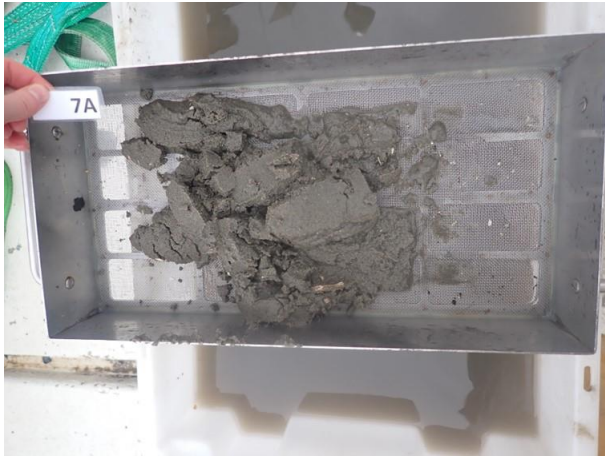
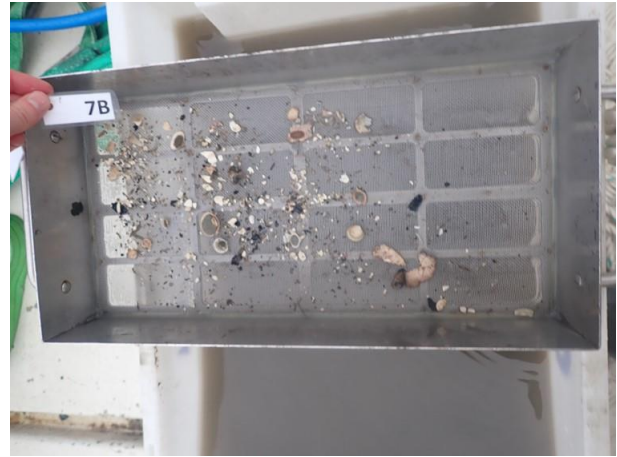
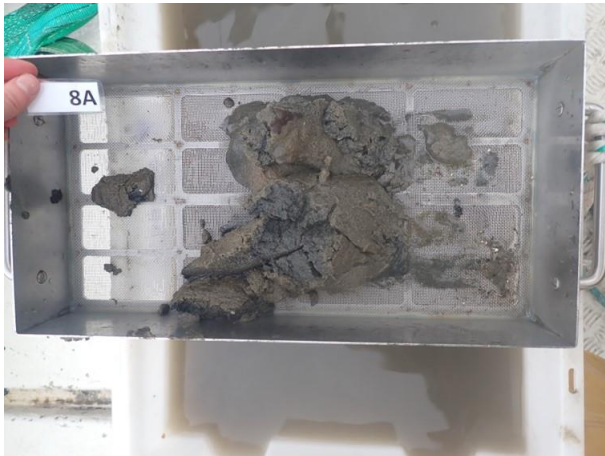
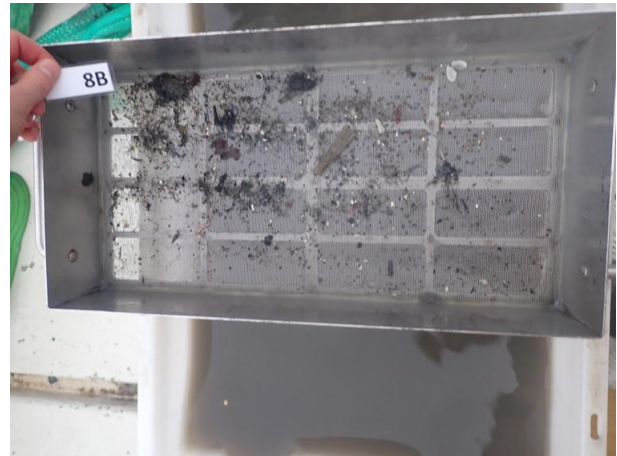
Vedlegg 2 – Bilder fra prøvestasjoner

Type sediment: Sedimentet var dominert av sand ved samtlige stasjoner utenom én der sedimentet var dominert av skjellsand etterfulgt av sand og grus. Hardbunn ble registrert ved en av åtte stasjoner.

Sensoriske vurderinger: Fargen på sedimentet var lys/grå ved sju stasjoner og brun/sort ved en stasjon. Konsistensen på sedimentet var fast. Det ble ikke registrert gassproduksjon, lukt eller slam ved noen av stasjonene. Grabbvolumet var mellom $\frac{1}{4}$ til $\frac{3}{4}$ ved samtlige stasjoner foruten hardbunnsstasjonen. Samlet fikk de sensoriske vurderingene tilstand 1.

Bilder nedenfor viser sediment (A) og ferdig vasket prøve (B) ved stasjonene.
