# **B-undersøkelse for lokalitet FISKEFJORDEN (14796)**

**Lokalitetstilstand 1**

**Lokalitet: Fiskefjorden**

Rapport tittel:		<b>SEA ECO</b>	
B-undersøkelse ved lokalitet Fiskefjorden (ID-14796)		Hamneveien 5, 9455 Engenes	
Forfatter(e): Ann-Kristin Kulseng, Maud Ø. Sundt, Tone Rasmussen, Rikke Gunnufsen	Rapport-ID: SE22-BU-11-3	Rapportdato/sted: 17.02.2023/Harstad	Antall sider: 31
Oppdragsgiver: Mortenlaks AS	Kontaktperson: June Berg	Lokalitet: Fiskefjorden	Lokalitets-ID: 14796
<p>Avvik/merknader:</p> <p>26.04.2022: Det kan se ut til at det var GPS-problemer i området ved prøvetaking- mulig forklaring er omfattende militær aktivitet i nærområdet til lokaliteten ved prøvetaking. Posisjoner fra båtens GPS som ble notert i felt var spredt i et uvanlig mønster til dels langt utenfor rammen ved plotting etter feltskjema. Prøvene ble alle tatt med båt fortøyd til rammefortøyningen i henhold til prøvetakningsplanen. Da posisjonen til rammen stemmer med kartet og tidligere målinger har vi valgt å benytte posisjoner fra prøvetakningsplan da nøyaktig plassering ikke var mulig. Samtlige prøver fikk tilstand 1 vil mindre posisjonsavvik ikke gå ut over validiteten for resultatet for denne u

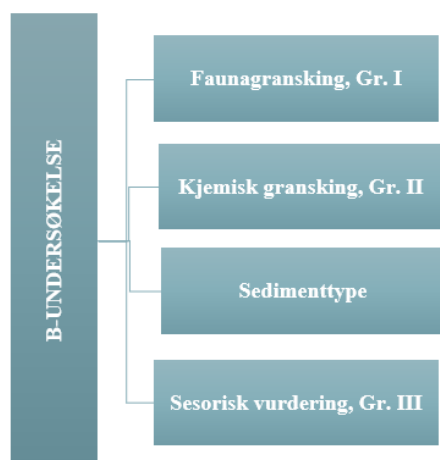
**Figur 1** Oversikt over undersøkte parameter i B-undersøkelse.

Hver sedimentprøve undersøkes for fire parameter (Figur 1) (C-prøvene har utvidet med artsnivå på bunndyr og kjemiske analyser av TOC etc.):

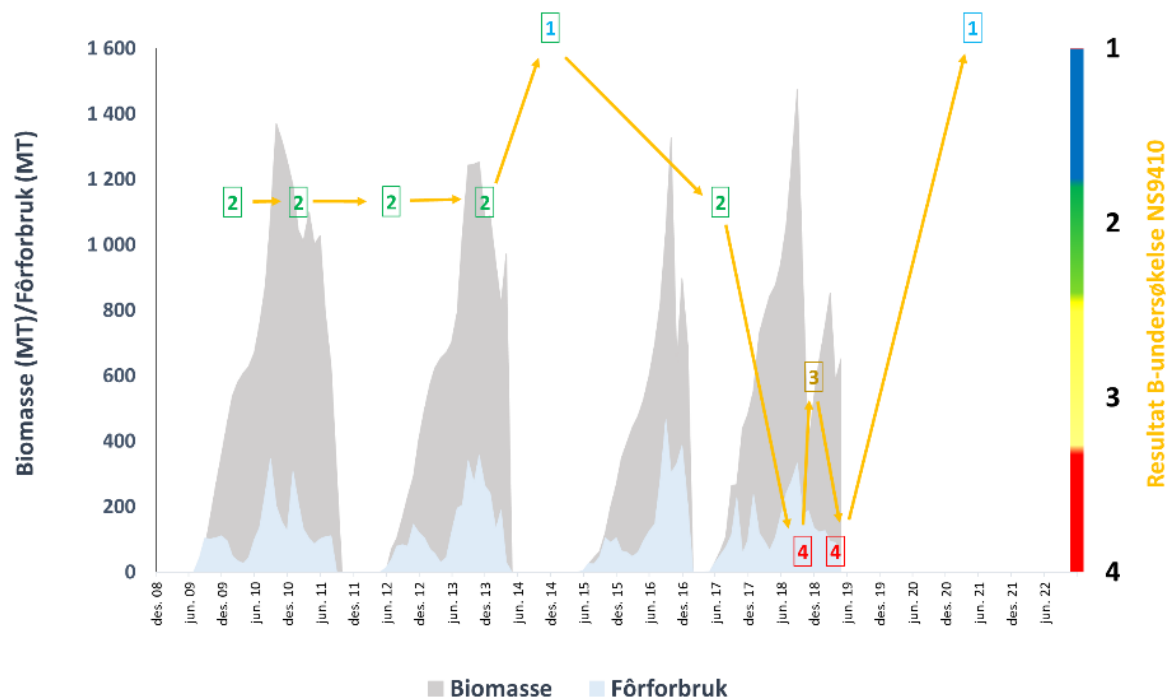
Grafisk fremstillingen av den historiske utviklingen av lokaliteten i forhold til biomasse og fôrforbruk (Figur 3) viser at lokaliteten var overbelastet i 2018/2019. Etter lengre brakklegging har lokaliteten igjen kommet opp på tilstand 1.

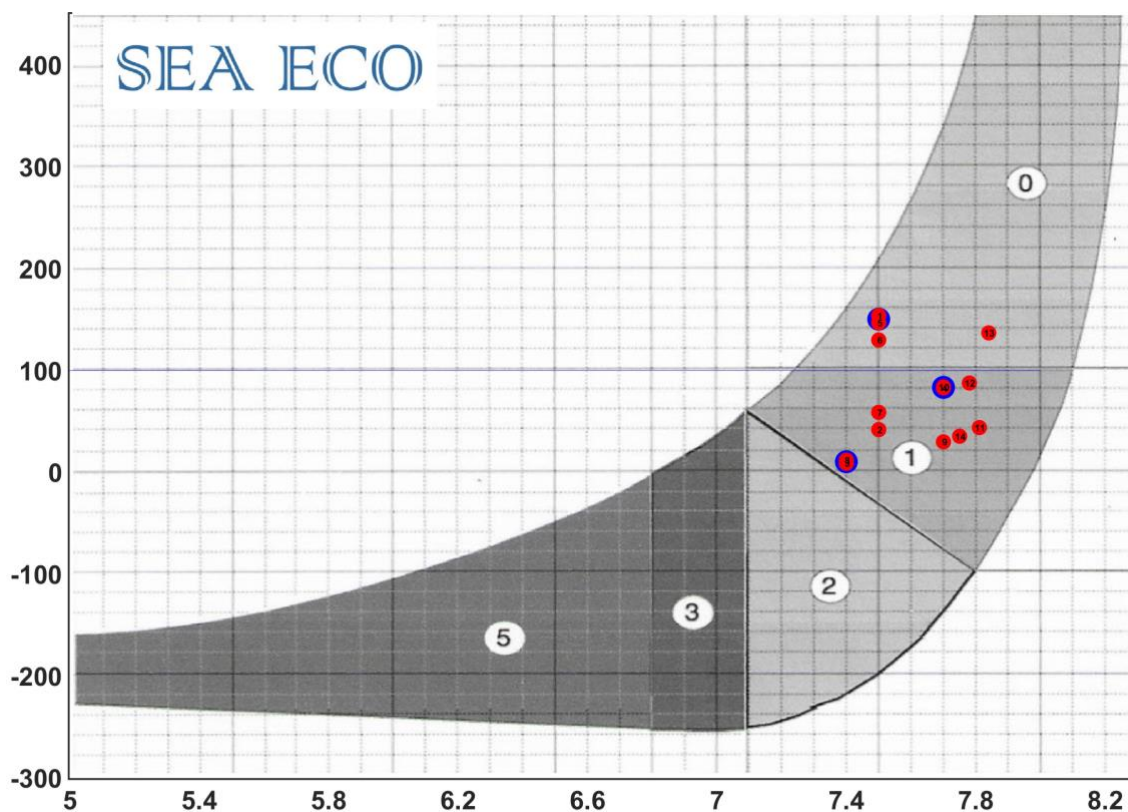
**Figur 11** Forholdet mellom pH og  $E_h$  – målinger på lokaliteten beregnet med internutviklet programvare -bakgrunn er Figur D1:NS 9410.

**Elektrokjemiske undersøkelser:** Det ble foretatt elektrokjemiske målinger 14 av de 10 + 4 stasjonene. Indeksen for målingene var 0,71 som gir lokalitetstilstand = 1. Av Figur 11 ser man at alle stasjoner ligger innenfor tilstandsklasse 0 og 1.
