B-undersøkelse for lokalitet HAFSMO (29697)

Rapport ID 12304

B-undersøkelse for lokalitet 29697 Hafsmo

NS 9410:2016

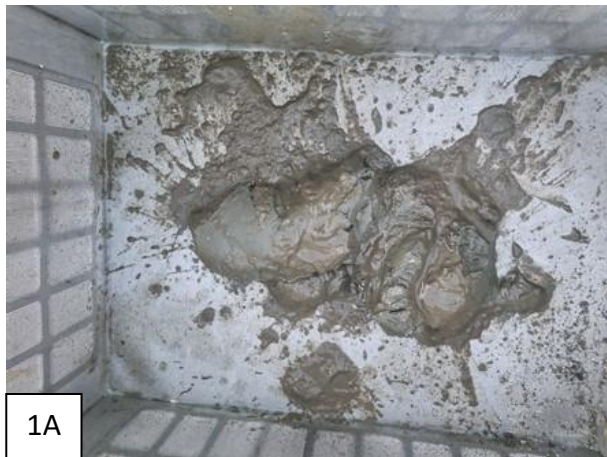
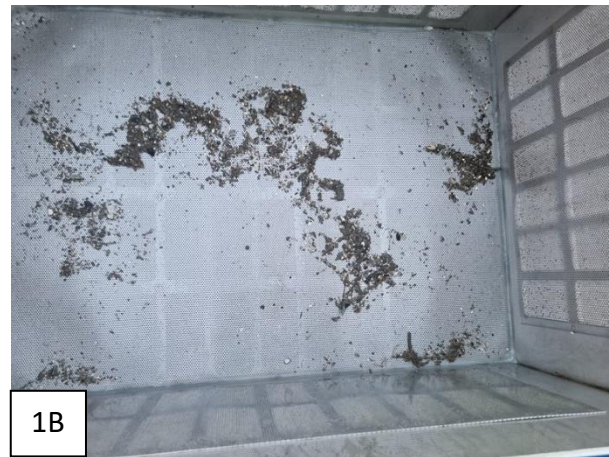
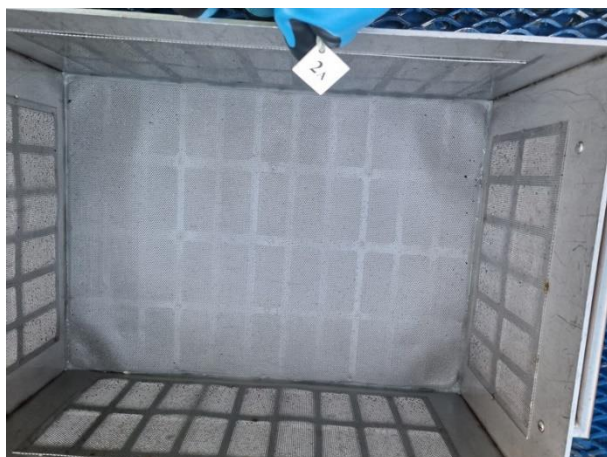
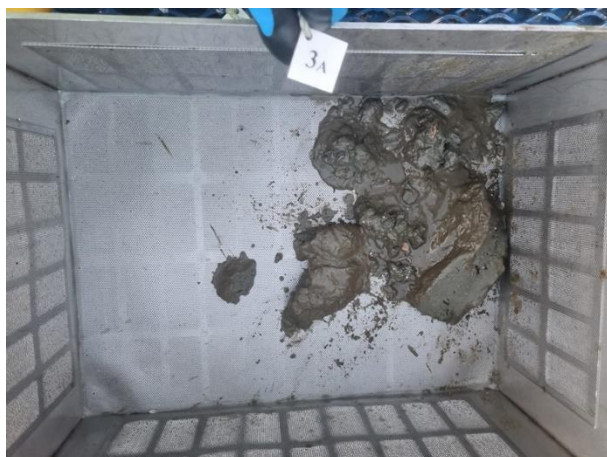
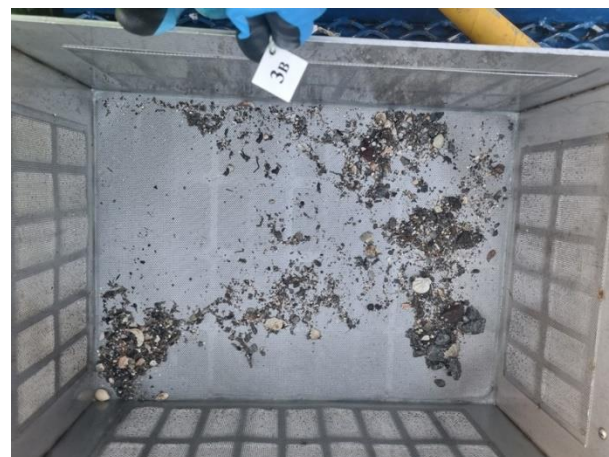
Type sediment: Sedimentet bestod hovedsakelig av silt, sand og grus. Ved stasjonene 2, 9 og 10 ble definert som hardbunn, mer spesifikt fjellbunn. Ved stasjon ble det funnet både stein og bløtbunn i grabben.

Sensoriske vurderinger: Sedimentet hadde lys/grå farge, og ingen lukt. Det ble registrert myk konsistens i sedimentet ved 4 stasjoner. Det ble ikke observert slam eller gasdannelse ved noen stasjoner. Samlet fikk de sensoriske vurderingene tilstand 1.

Bilder nedenfor viser sediment (A) og ferdig vasket prøve (B) ved stasjonene.
