B-undersøkelse for lokalitet YTRE VASSHOLMEN (29417)

B-undersøkelse for lokalitet Ytre Vassholmen

NS 9410:2016

Tilstand	2
Feltarbeid	05.02.2020
Oppdragsgiver	LetSea AS

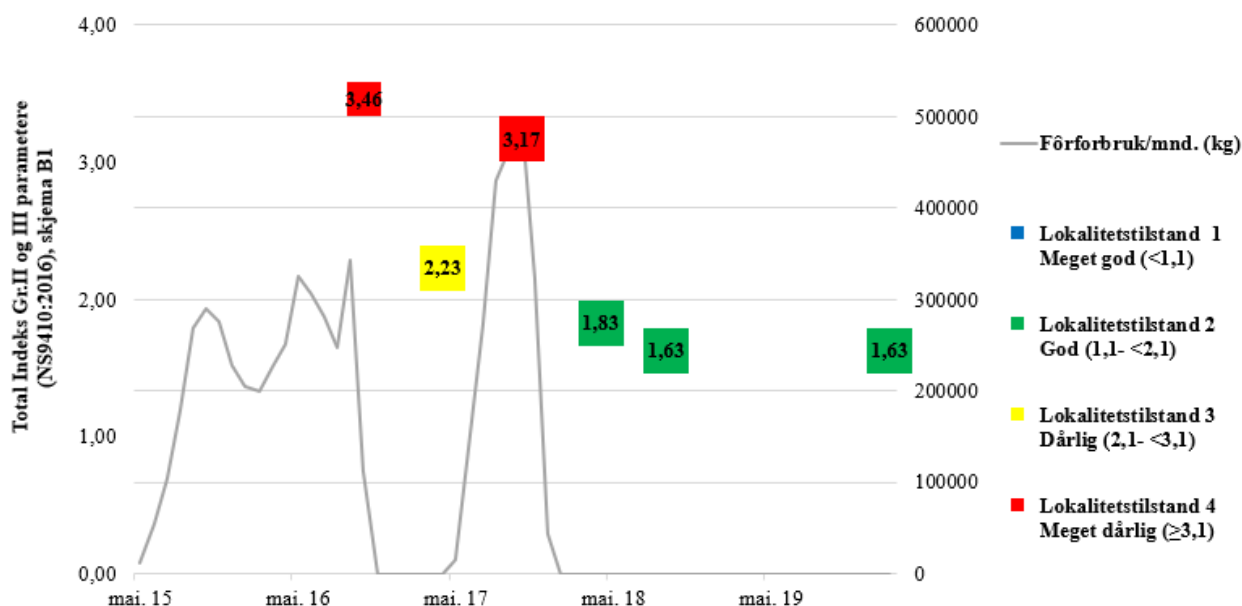
Figur 2.3.1 Fôrforbruk på lokaliteten samt resultater fra B-undersøkelser fra inneværende og tidligere undersøkelser ved lokalitet.

Fisken på lokaliteten ble flyttet fra anlegget i desember 2017, og lokaliteten har vært brakklagt siden (Tor Hugo Hestnes, pers medd; figur 2.3.1). Førrige B-undersøkelse ble utført 25.04.18, hvor lokaliteten fikk tilstand 2 som samlet vurdering (figur 2.3.1 og tabell 2.3.1).

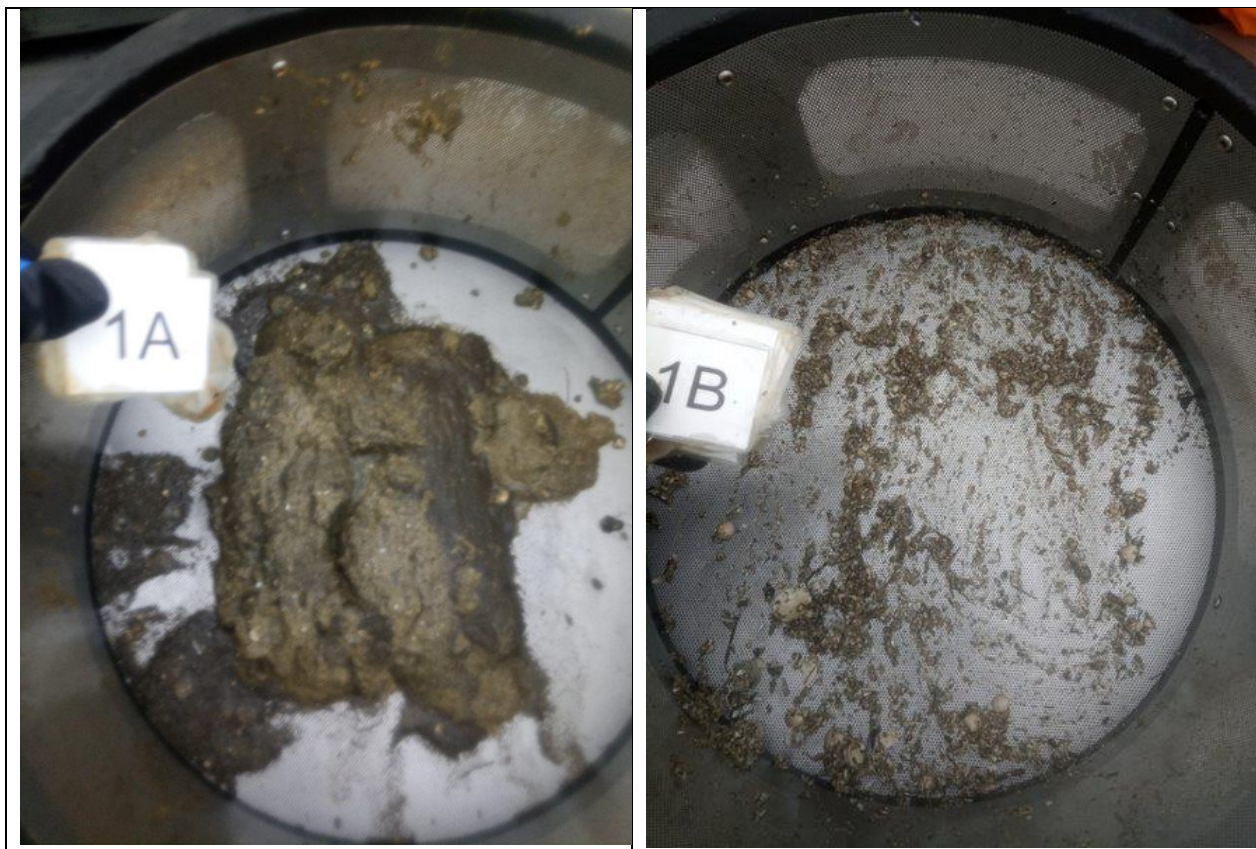
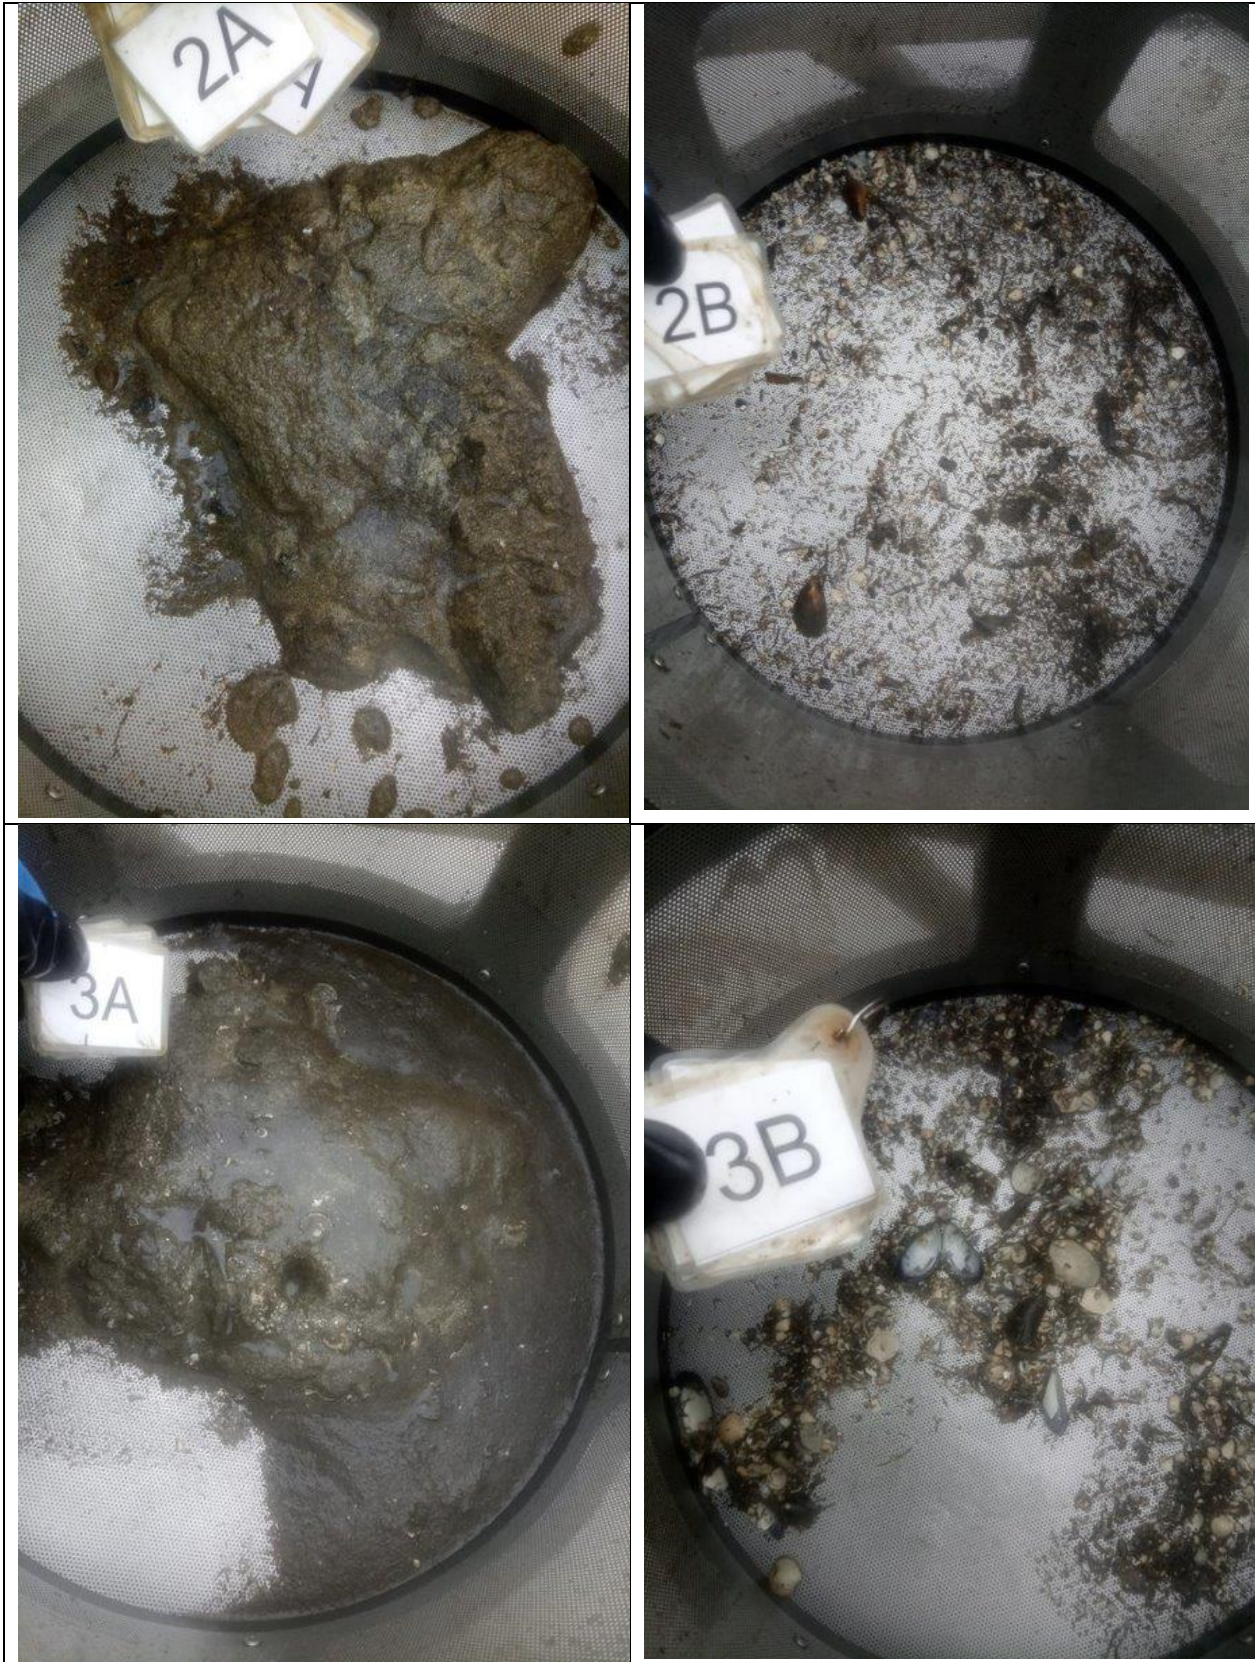
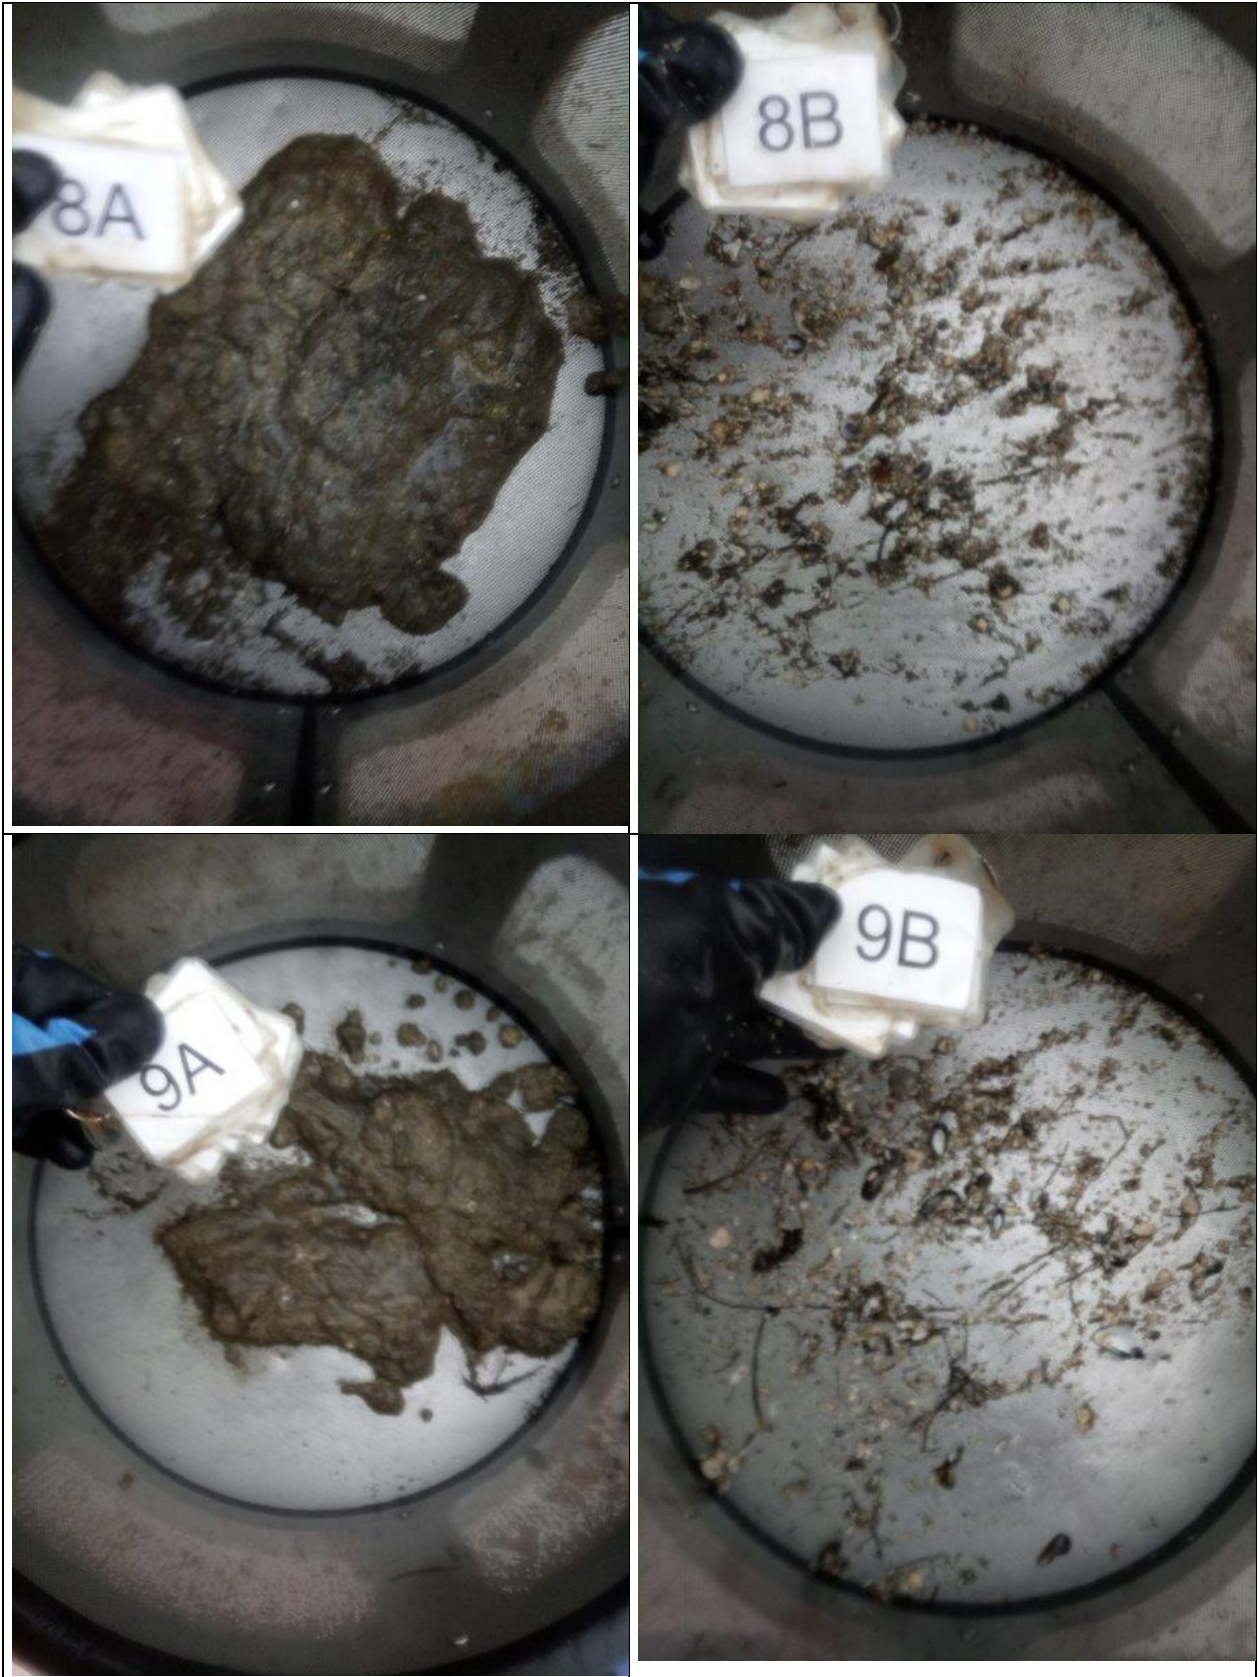
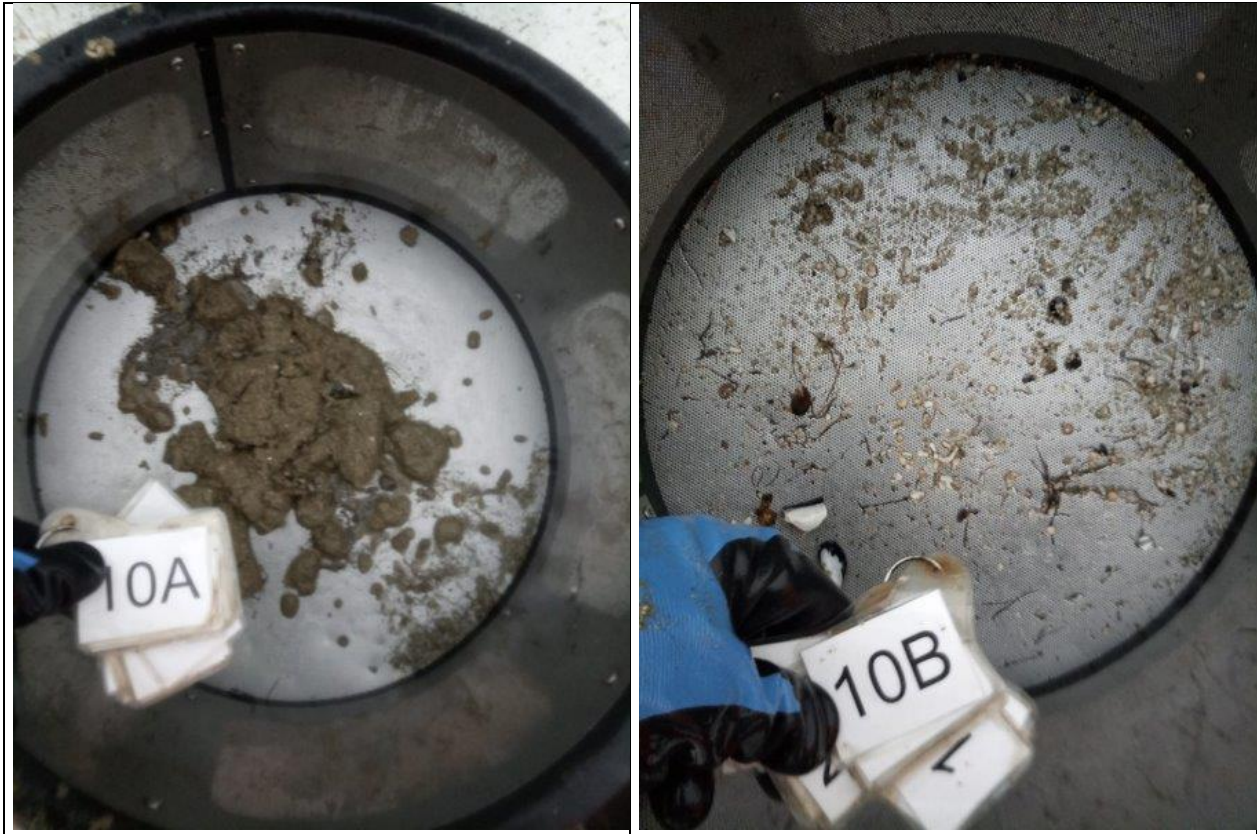
Vedlegg 3 – Bilder fra prøvestasjoner

Bilder nedenfor viser sediment og ferdig vasket prøve ved stasjonene.

Bilde merket 1A, 2A, 3A... osv = sediment

Bilde merket 1B, 2B, 3B... = ferdig vasket prøve
