B-undersøkelse for lokalitet SAGEN 2 (32137)

Rapport ID 12615

Miljøundersøkelser type B, Sagen 2

Mars 2023

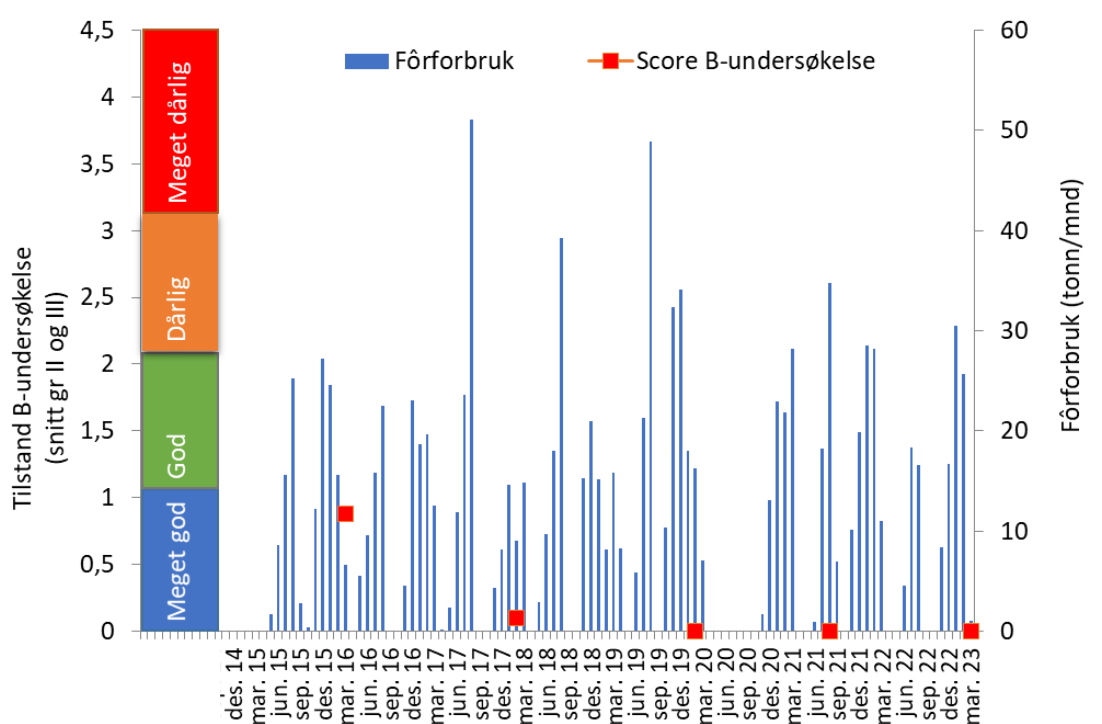
Resultatene viser at lokaliteten ikke var belastet med organisk materiale fra oppdrettsanlegget på tidspunktet på tidspunkt for denne B-undersøkelsen. Lokalitetstilstanden er den samme som ved alle de foregående undersøkelsene (Fig 2). I tilfeller hvor mer enn 80% av grabbene er tomme skal det i henhold til NS9410:2016 vurderes alternativ undersøkelse. Bunnen ble derfor også undersøkt med ROV under denne B-undersøkelsen.

Figur 2 Fôrforbruk og utvikling av MOM-B tilstand ved lokaliteten i perioden juni 2014 til mars 2023.

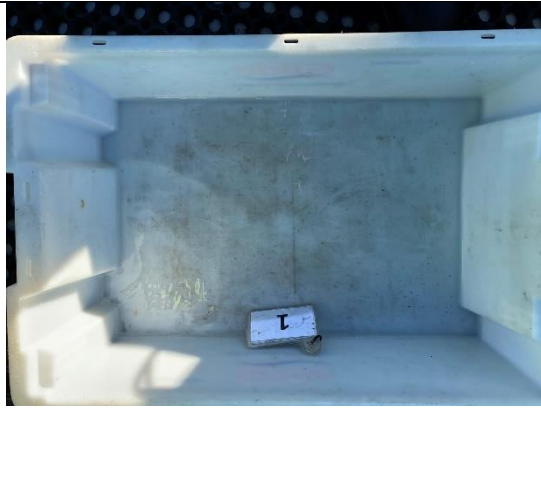
<p>St 1</p>

Bilde 1: Sjøfjær på fortøyningskjetting. 63m dypt.

<p>St.6 Sjøfjær på fortøyningsline</p> <p>01.03.2023 11:39:41</p>

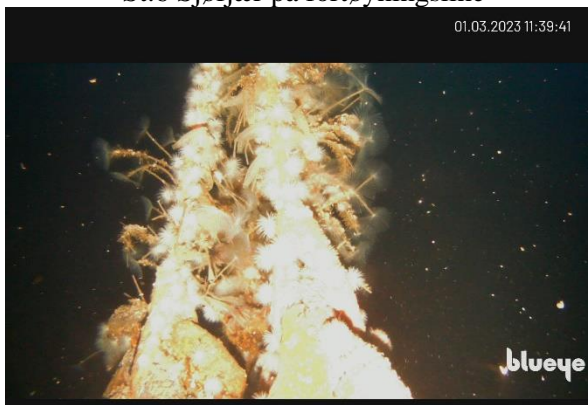
<p>blueye</p> <p>Temp: 11.0 °C Heading: 324° Depth: 63.6 m</p>
<p>St 2</p>

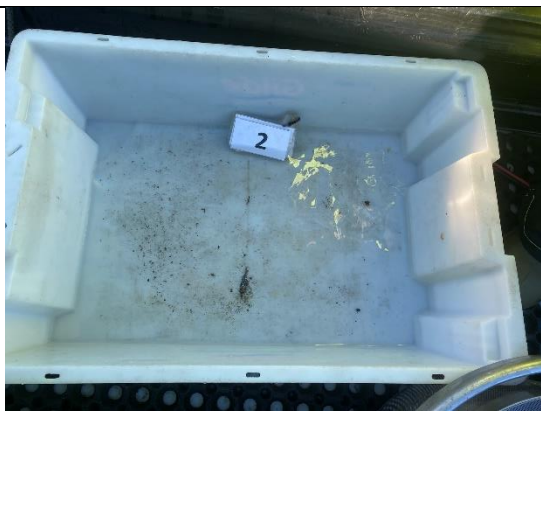
Bilde 2: Fjellbunn med sjøpiggsvin. 102m dypt.

<p>St6. Hardbunn – ingen sediment Sjøpiggsvin på bunnen.</p> <p>01.03.2023 11:43:54</p>

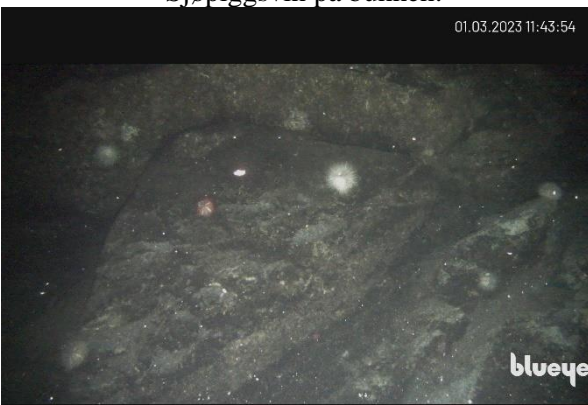
<p>blueye</p> <p>Temp: 10.8 °C Heading: 226° Depth: 102.0 m</p>
<p>St 3</p>

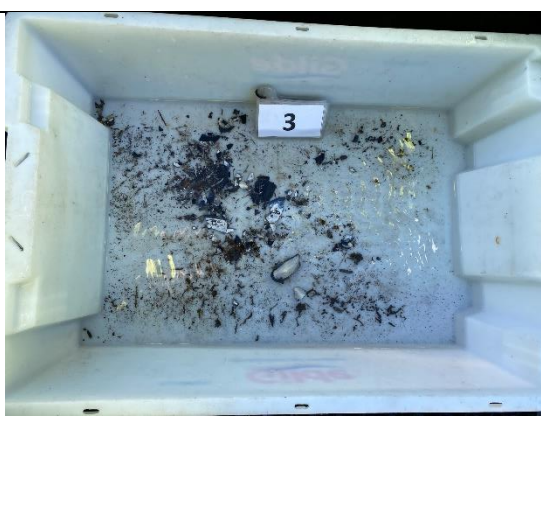
Bilde 3: Stein/grusbunn med sjøpiggsvin. Noe sedimentert materiale med mulig opphav fra anlegget. 113m dypt.

<p>St6 Hardbunn med grus/stein– noe sedimentert materiale med sannsynlig opphav fra anlegget</p> <p>01.03.2023 11:52:58</p>

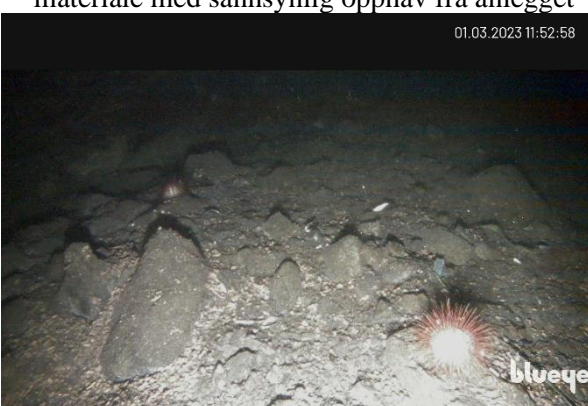
<p>blueye</p> <p>Temp: 10.6 °C Heading: 257° Depth: 111.3 m</p>

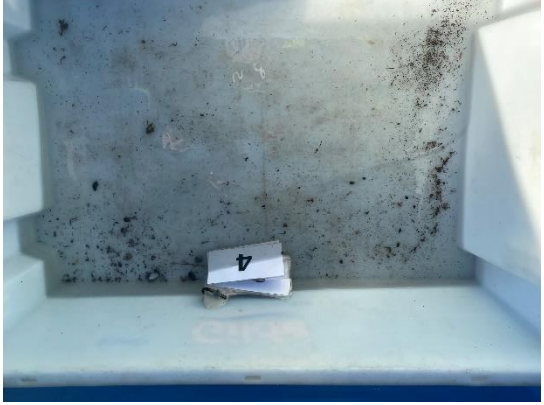
<p>St 4</p>

Bilde 4: Hardbunn med grus og stein, flyndre. 112m dypt.

<p>St6. Hardbunn – grus og stein, flyndre 01.03.2023 11:54:12</p>

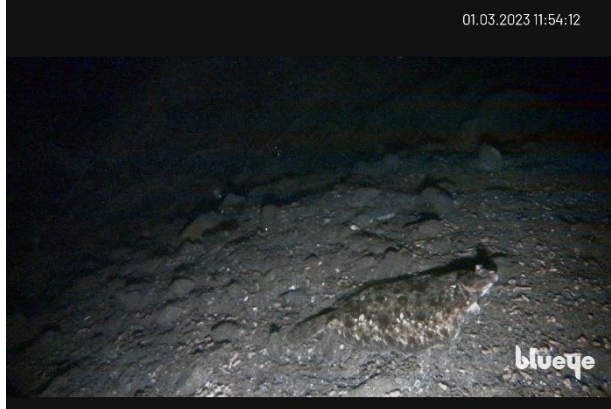
<p>Temp: 10.6 °C Heading: 231° Depth: 110.6 m</p>
<p>St 5</p>

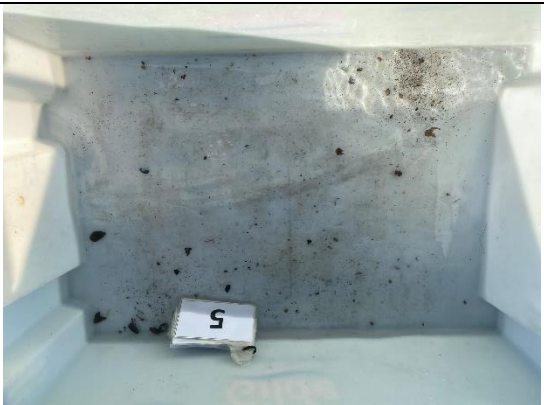
Bilde 5: Fjellbunn med noe sedimentert materiale med mulig opphav fra anlegget. 117m dypt.

<p>St6.Hardbunn noe sedimentert materiale med sannsynlig opphav fra anlegget 01.03.2023 11:46:40</p>

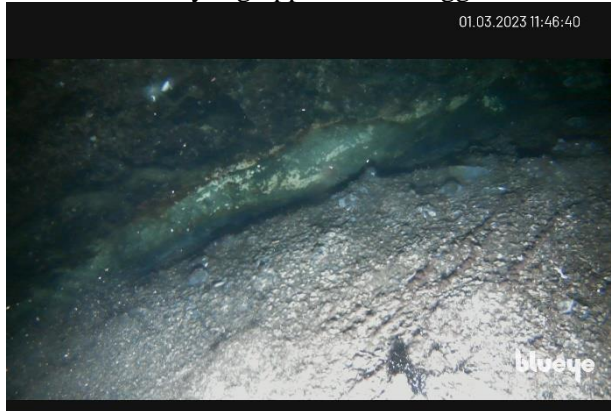
Bildene viser mye bart fjell og stein under anlegget. Det er noe sedimentasjon ved bunnen av skråningen ved St. 6 som kan ha sin opprinnelse fra anlegget. Disse stasjonene ligger på dyp fra ca 100-120m. Det var ikke tegn til sedimentering på transektet som ble kjørt fra St. 6 og mot midten av anlegget, hvor det også ble noe grunnere. På fortøyninger mot bunnen var det sjøfjær og sjøpiggsvin. Det ble ellers observert sjøpiggsvin, flyndrer, bokstavhummer og blåkjefte.

<p>Temp: 10.6 °C Heading: 254° Depth: 117.2 m</p>
<p>St 6</p>

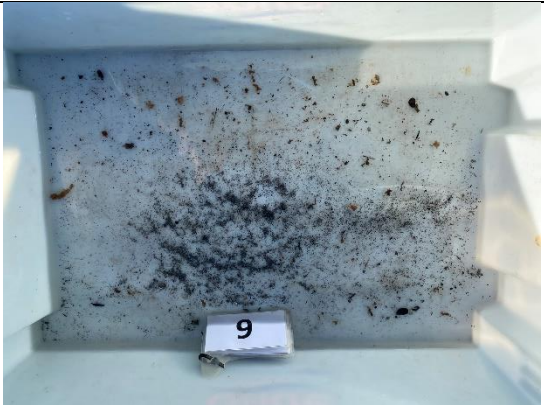
Bilde 6: Hardbunn mot midten av anlegget. Ikke tegn til sedimenter. Sjøpiggsvin. 77m dypt.

<p>Ca midt under anlegget. Hardbunn – ingen sediment, sjøpiggsvin 01.03.2023 12:06:34</p>

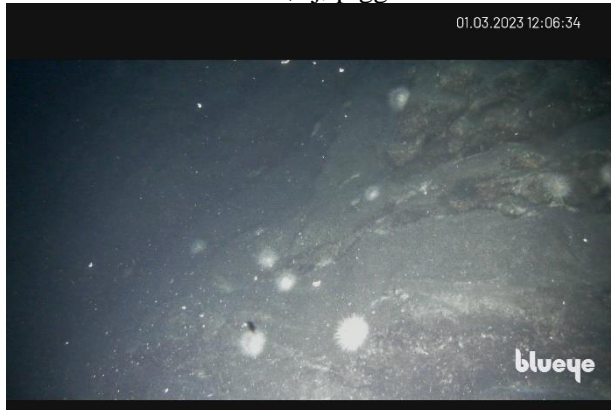
<p>Temp: 10.5 °C Heading: 216° Depth: 77.0 m</p>

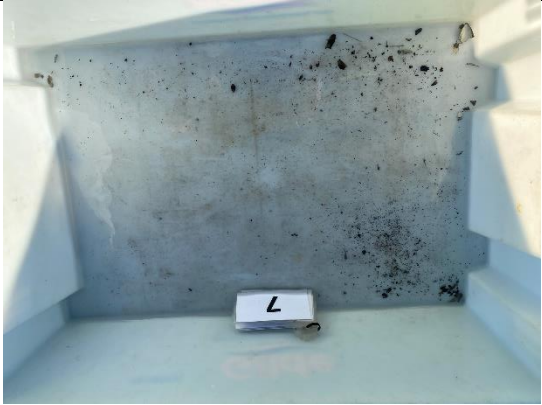
<p>St 7</p>

Bilde 7: Hardbunn mot midten av anlegget. Ikke tegn til sedimenter. Sjøpiggsvin. 83m dypt.

<p>Ca midt under anlegget. Hardbunn – ingen sediment</p> <p>01.03.2023 12:04:42</p>

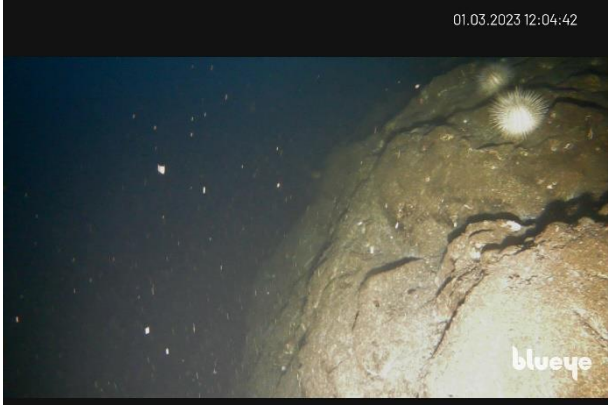
<p>Temp: 10.4 °C Heading: 174° Depth: 83.2 m</p>
<p>St 8</p>

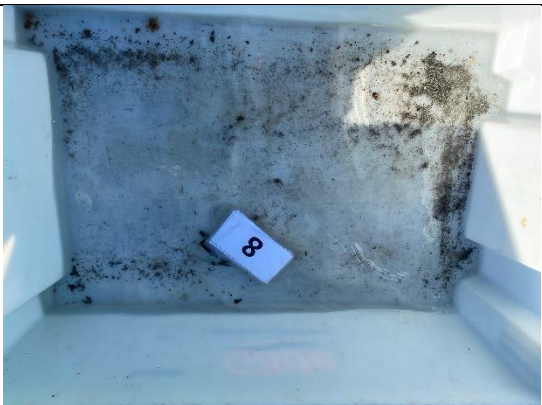
Bilde 8: Hardbunn mot midten av anlegget. Ikke tegn til sedimenter. Sjøpiggsvin og bokstavhummer. 108m dypt.

<p>Ca midt under anlegget. Hardbunn – ingen sediment, bokstavhummer og sjøpiggsvin.</p> <p>01.03.2023 11:58:41</p>
