# **B-undersøkelse for lokalitet EIKEBÆRÅNÆ (13870)**

**Lokalitetstilstand 1**

Rapport ID 12746

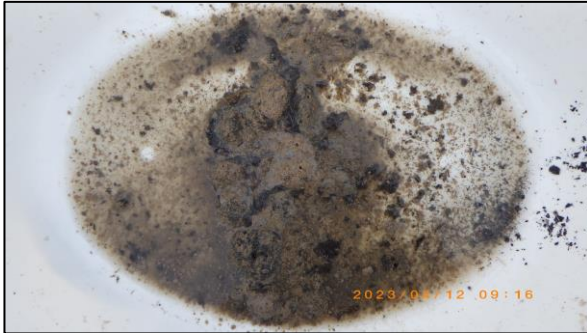
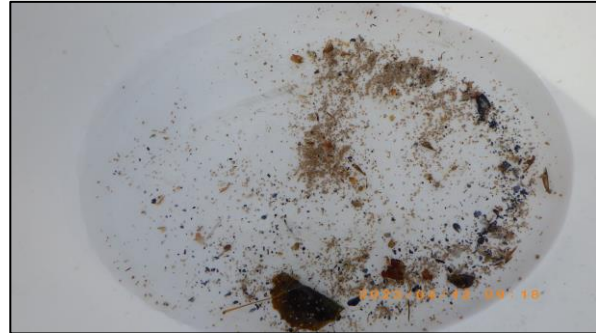
### St. 1:

Prøvepunkt	Kommentar
1	Blåskjelrestar
2	Blåskjelrestar
3	Blåskjelrestar
4	
5	
6	
7	
8	Blåskjelrestar
9	Blåskjelrestar

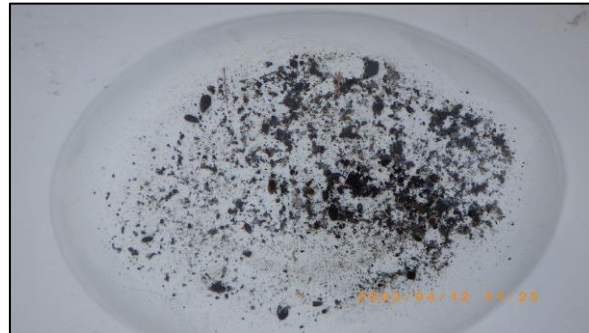
**St. 10:**

Prøvepunkt	Kommentar
10	Blåskjelrester
