B-undersøkelse for lokalitet GJØRØY NORD (37877)

Lokalitetstilstand 1

Rapport ID 12765

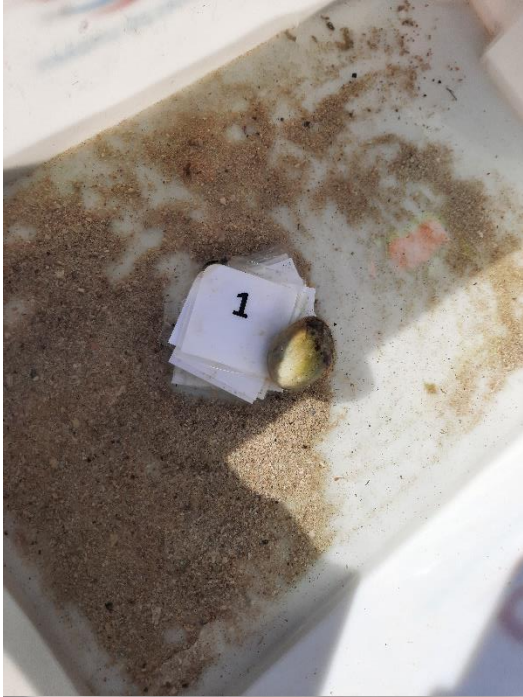
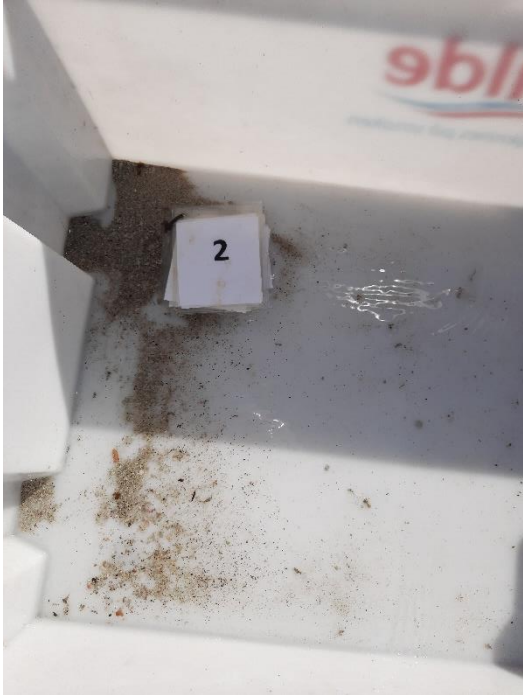
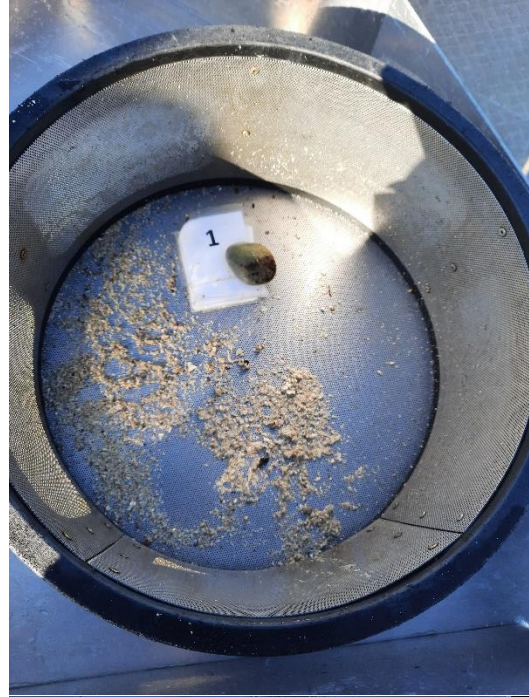
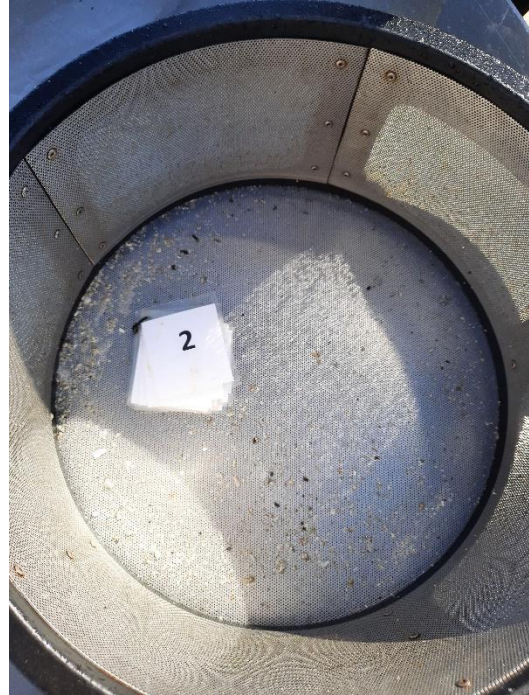
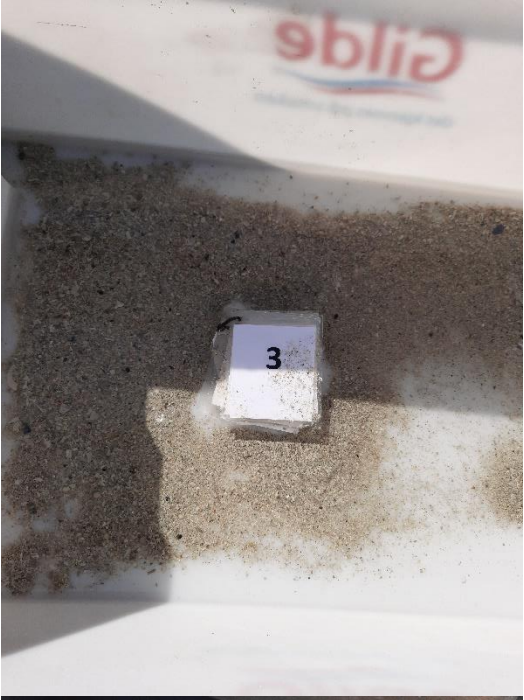
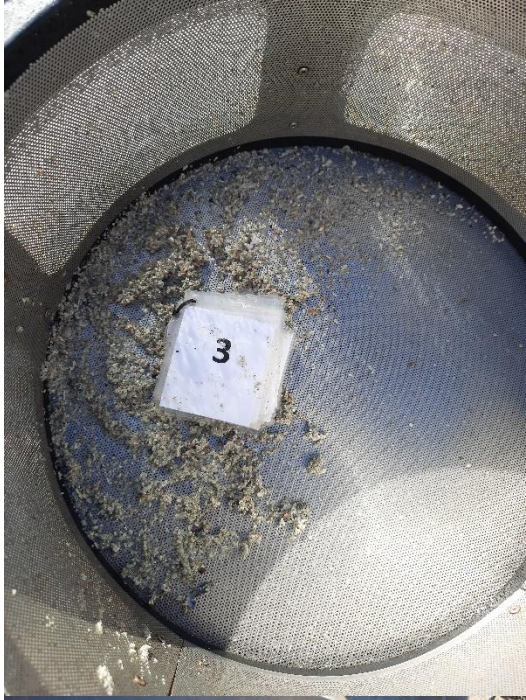
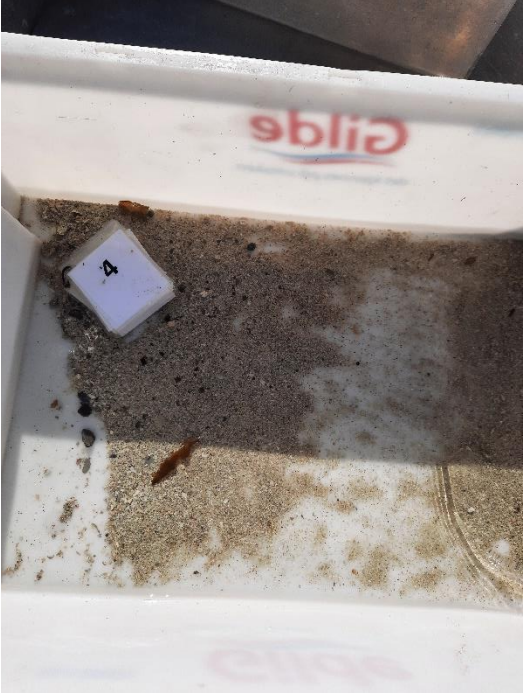
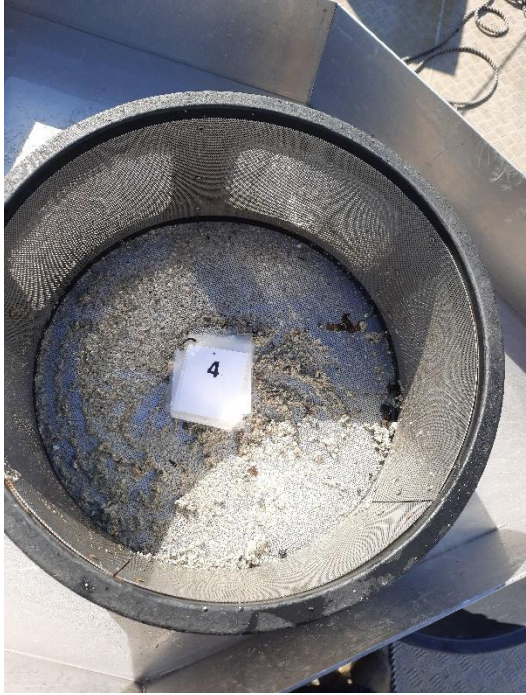
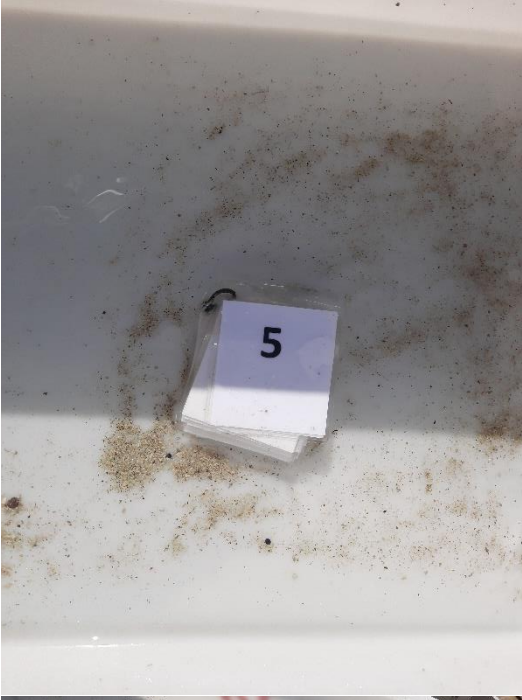
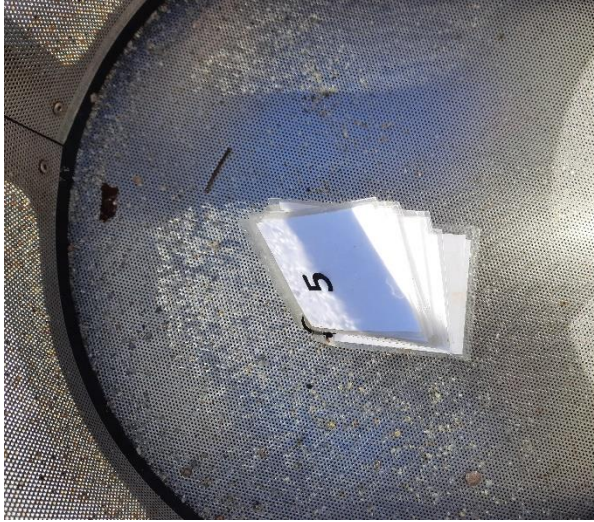
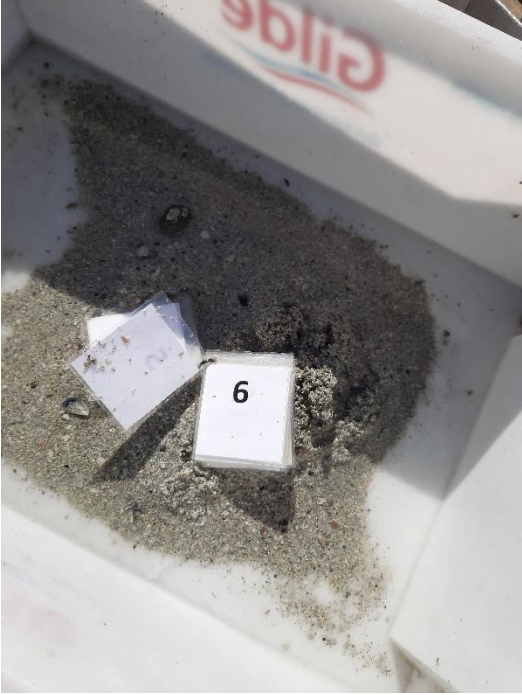
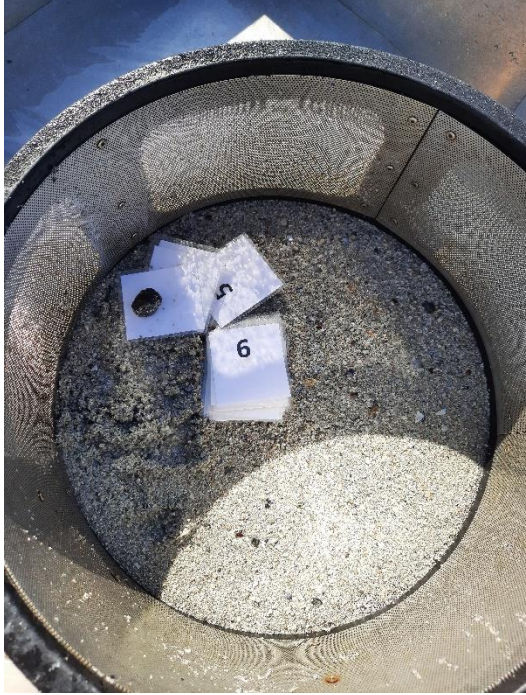
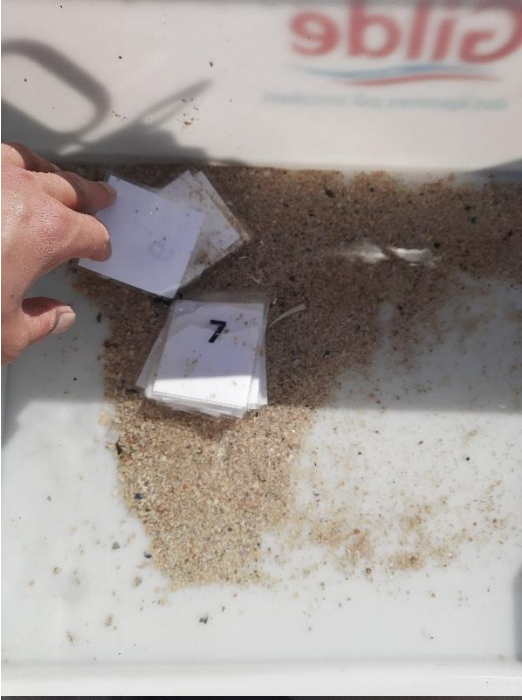
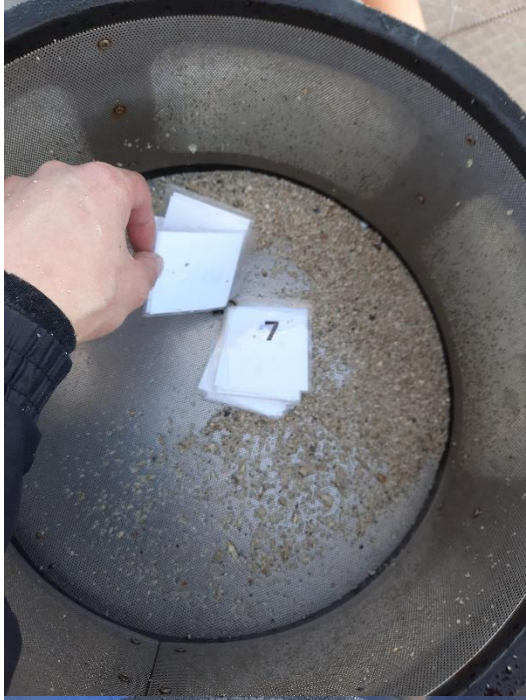
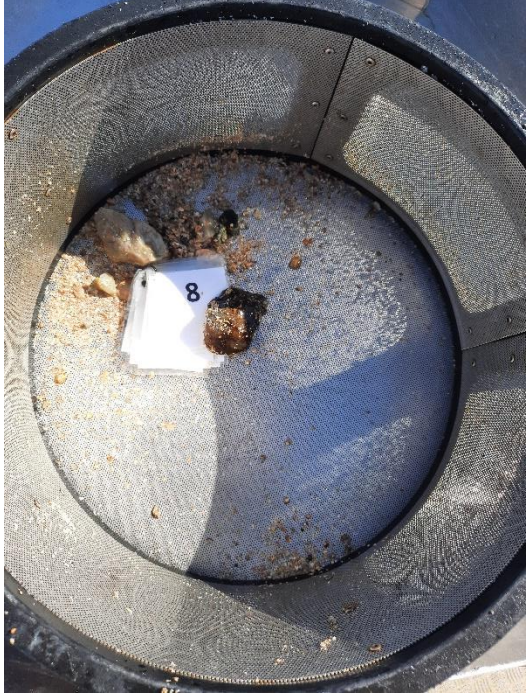
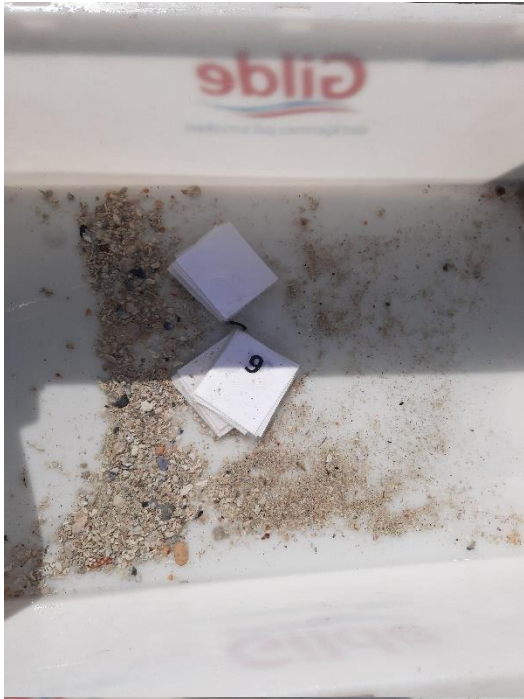
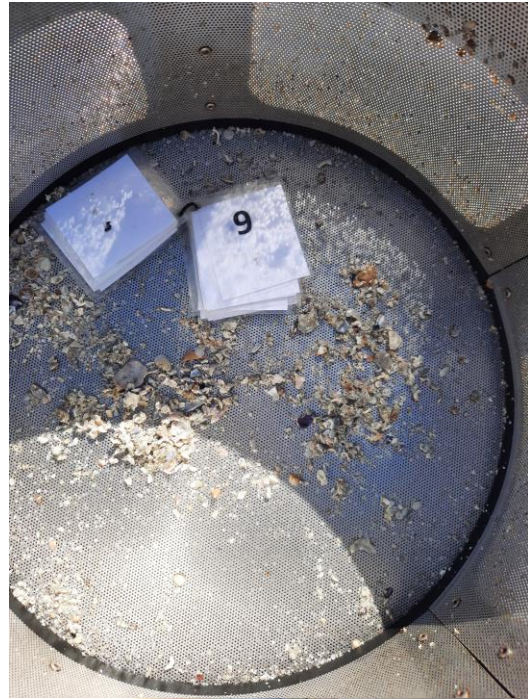
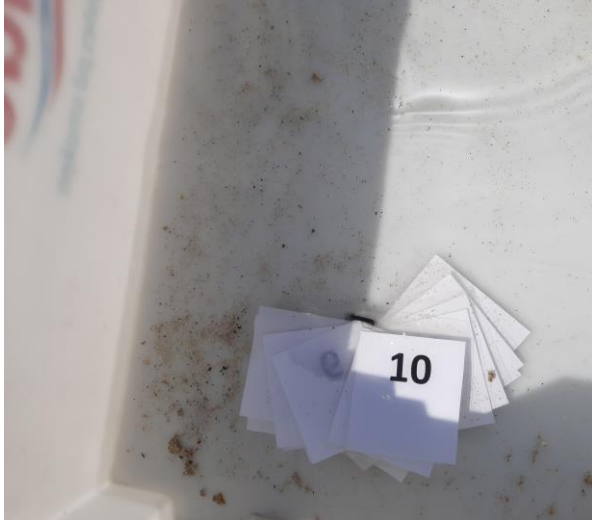
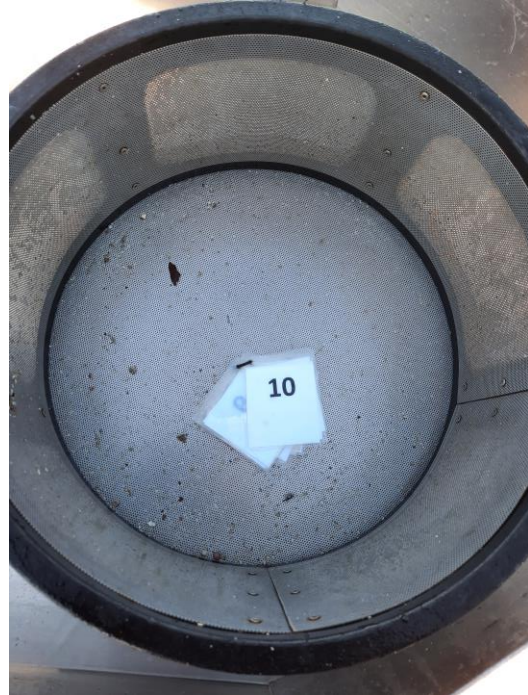
Figur 2 Bilder av sediment før og etter spyling
