B-undersøkelse for lokalitet UVÅG (14678)

Lokalitetstilstand 1

Rapport ID 12836

Kart til B-undersøkelse ved Uvåg (14678), april 2023.

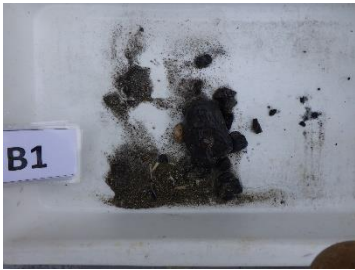
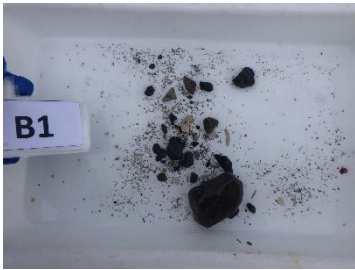
<i>St</i>	<i>Bilde før sikting</i>	<i>Bilde etter sikting</i>
<i>St 1</i>

Prøvepunkt	Kommentar
1	To forsøk med for lite sediment.
2	
3	Ett forsøk med skjell i grabbkjeften, ett forsøk med for lite sediment.
4	Tegn til missfarging av overflatesedimentet.
5	Ett forsøk med kun vann, ett forsøk med for lite sediment.
6	Tok forsøk med for lite sediment.
7	Ett forsøk med åpen grabb, to forsøk med for lite sediment.
8	Ett forsøk med åpen grabb, andre forsøk OK.
