# **B-undersøkelse for lokalitet ELVEVIKA (32797)**

**Lokalitetstilstand 1**

Rapport ID 12894

## Kart til B-undersøkelse ved Elvevika (32797), 2023

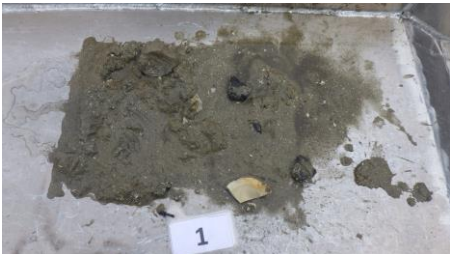
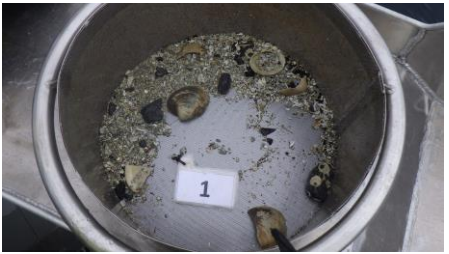
<i>St</i>	<i>Bilde før sikting</i>	<i>Bilde etter sikting</i>
<i>St 1</i>

Prøvepunkt	Kommentar
1	Stein i grabb kjøft ved begge forsøk, nok uberørt sediment for kjemisk analyse.
2	Noe lukt etter vaskin
3	Noe lukt etter vaskin
4	Noe lukt etter vaskin
5	Noe lukt etter vaskin
6	
7	Noe lukt etter vasking
8	
9	Stein i kjøft ved første forsøk, mørkere sediment lengre ned

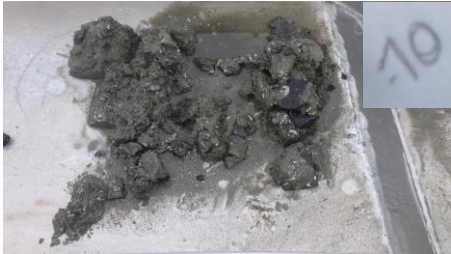
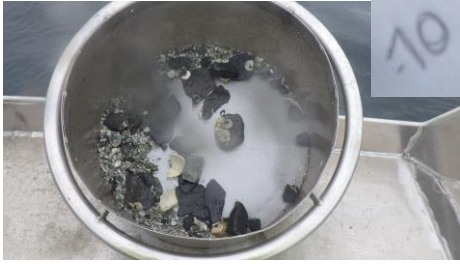
<p><b>St 10</b></p>

Prøvepunkt	Kommentar
10	Rester av før
