# **B-undersøkelse for lokalitet MÅREN (32977)**

**Lokalitetstilstand 1**

Rapport ID 12912

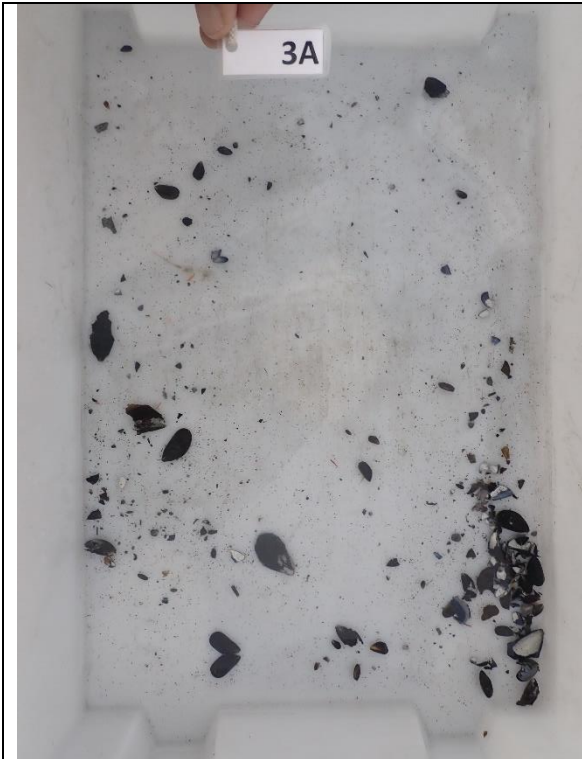
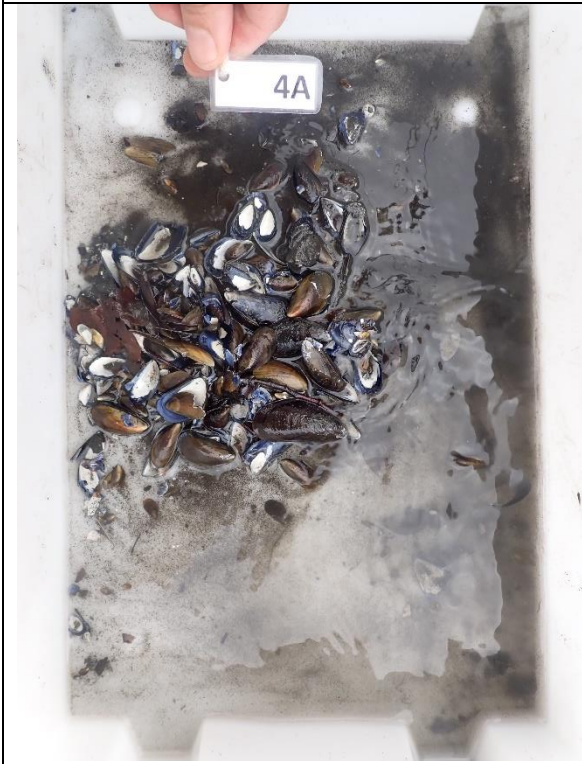
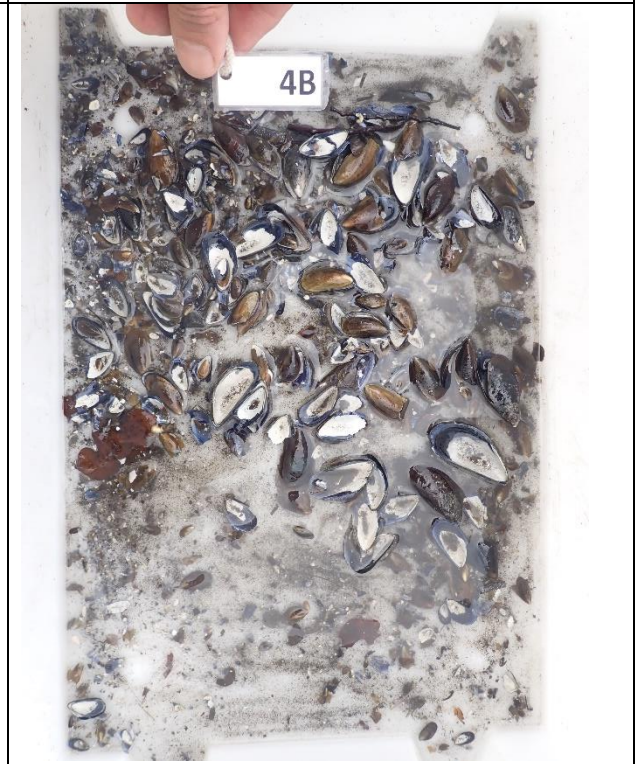
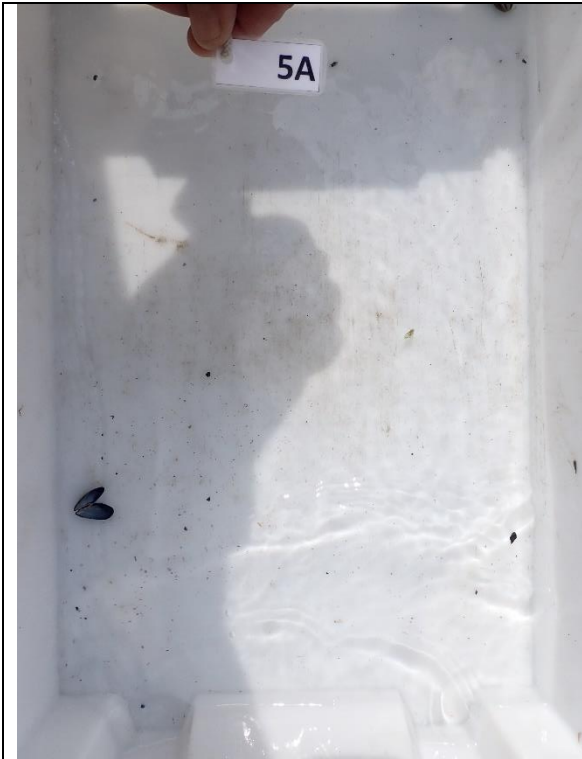
**Vedlegg – Bilder fra prøvestasjoner**

Bilder nedenfor viser sediment (A) og ferdig vasket prøve (B) ved stasjonene. Prøver med gassdannelser blir ikke vasket.
