B-undersøkelse for lokalitet KNAPPEN SOLHEIM (13567)

Lokalitetstilstand 2

Rapport ID 12914

Kart og figurar frå Knappen Solheim

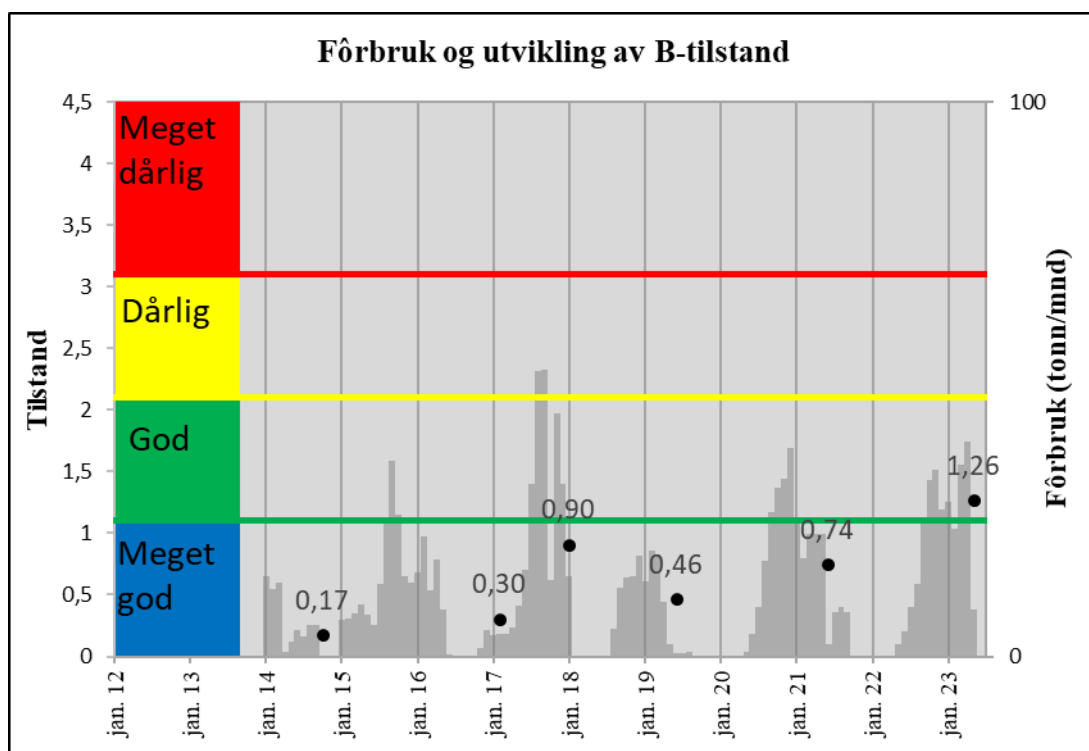
Figur 8. Fôrbruk (grå stolpar) og utvikling av tilstand i anleggssona (svarte punkt) ved lokaliteten dei siste åra.

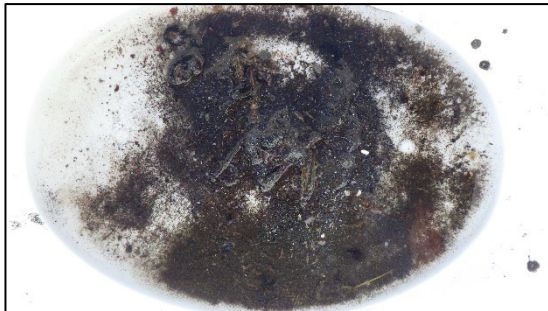
St. 1:

Prøvepunkt	Kommentar
1	Fjellbotn? Spor fekalier. Gråbrun, fast/mjuk, litt kvist og blad, 2 amphipod, 25 makk. Spor blåskjelrestar.
2	Som forrige, litt lauv. Spor fekalier. Litt blåskjelrestar.
3	Brun, mjuk/laus, gassbobling. Grabben skled 1-2 m ned fjellskråning. Litt blåskjelrestar.
4	Gråsvart, mjuk. Litt lauv. Litt blåskjelrestar.
5	Brun, mjuk, noko lukt. Ophryotrocha makk. Litt blåskjelrestar.
6	Spor fekalier. Som forrige, litt lauv. Sklei ca 1 m ned fjellet. Ophryotrocha + Capitella capitata.
7	Som forrige, skleid 1-2 m ned fjellskråningen. Spor blåskjelrestar.
8	Fjellbunn, sklei ned 2-3 m. Noko fekalier og litt tang. 1 krepsdyr (Nebalia) og 1 makk.
