B-undersøkelse for lokalitet STORVIK (13316)

Lokalitetstilstand 1

Rapport ID 12953

Akvaplan-niva AS har gjennomført en B-undersøkelse ved oppdrettslokalitet Storvik (13316) den 31.05.2023. Undersøkelsen er gjennomført før nytt utsett.

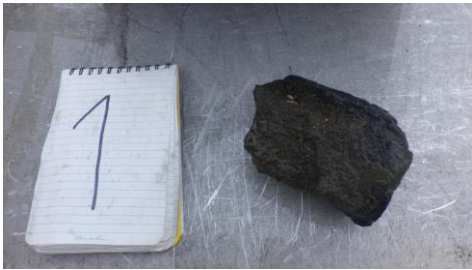
<i>St</i>	<i>Bilde før sikting</i>	<i>Bilde etter sikting</i>
<i>St 1</i>

Prøvepunkt	Kommentar
1	Stein i grabbkjeft på begge forsøk
2	Stein i kjeft på første, vann i andre.
3	Stein i grabbkjeft på første, kråkebolle på stein på andre.
4	Mørkt sediment under overflaten. Sjøpølse
5	
6	Tynt slamlag øverst <2cm
7	
8	
9	Fiskebein i sediment

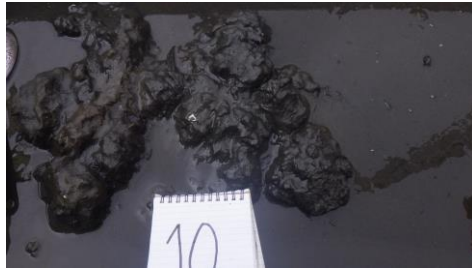
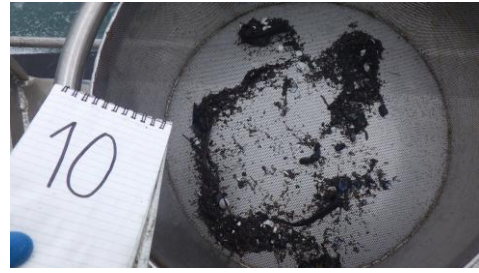
**St
10**

Prøvepunkt	Kommentar
10	Mørkt sediment lengre ned
