B-undersøkelse for lokalitet SKÅTHOLMEN (34117)

Lokalitetstilstand 2

Rapport ID 13027

Kart og figurar frå Skåtholmen

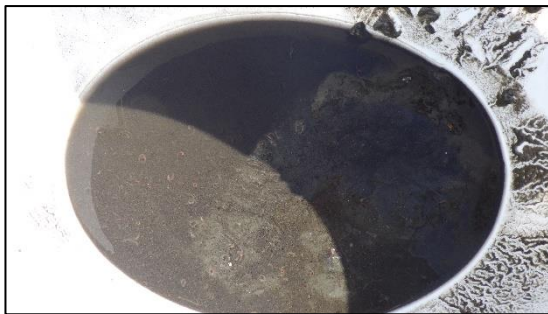
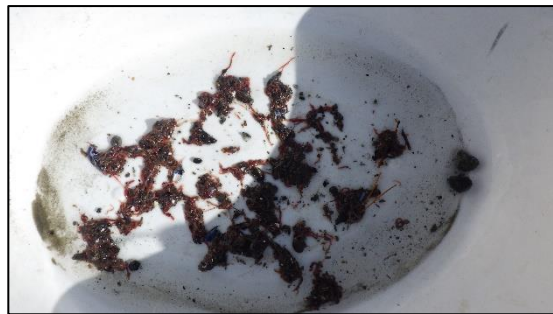
St. 1:

Prøvepunkt	Kommentar
1	Makk, blåskjel restar, grus og barnål
2	Restar av blåskjel, børstemark, sandrørbyggande annelidvifteorm (Pectinaria) restar.
3	Ulike typar makk. Restar blåskjel. Restar Pectinaria og krabbe (juvenil rødkrabbe).
4	Ulike typar makk. Grus. Blåskjelrestar. Pectinaria restar.
5	Noko lukt, bobler.
6	Pectinaria restar, blåskjel restar. Ingen lukt. Mykje ulike typar børstemark.
7	Steinar og litt sand. Fjellbotn.
8	Makk, restar av blåskjel, sand, grus, lauv.
9	Krepsdyr (spøkelseskreps, Caprella). Silt som luktet litt.

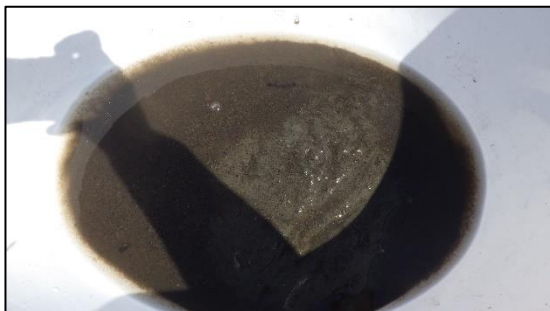
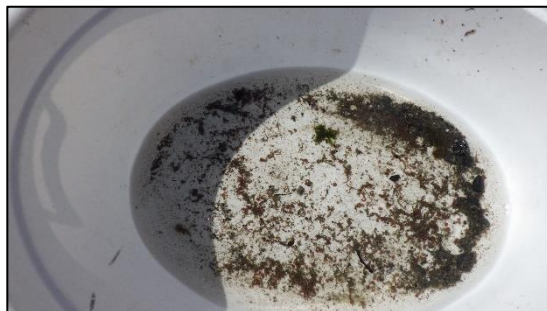
St. 10:

Prøvepunkt	Kommentar
10	Silt med makk og grus. Noko blåskjelrestar.
