B-undersøkelse for lokalitet HETTANESET (26955)

Lokalitetstilstand 1

Rapport ID 13040

Bilete frå Hettaneset

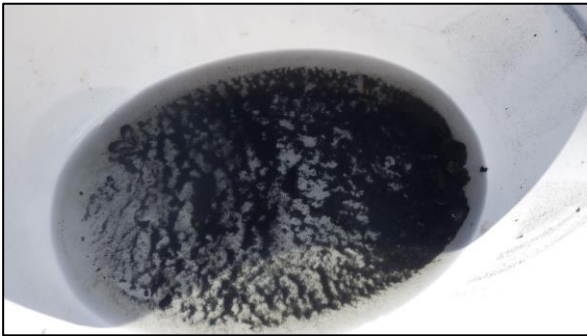
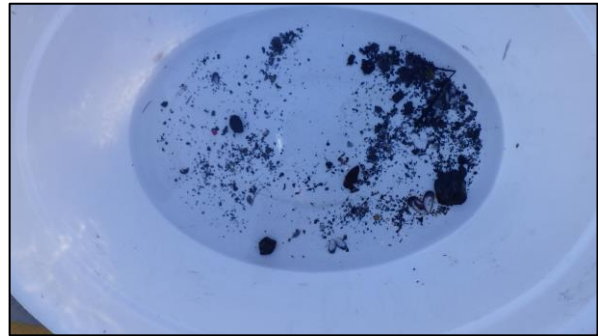
St 1:

Prøvepunkt	Kommentar
1	Stein i åpning ved første forsøk.
2	
3	Spor av fekalier
4	
5	
6	2 x tom grabb
7	Spor av fekalier
8	
9	Spor av fekalier

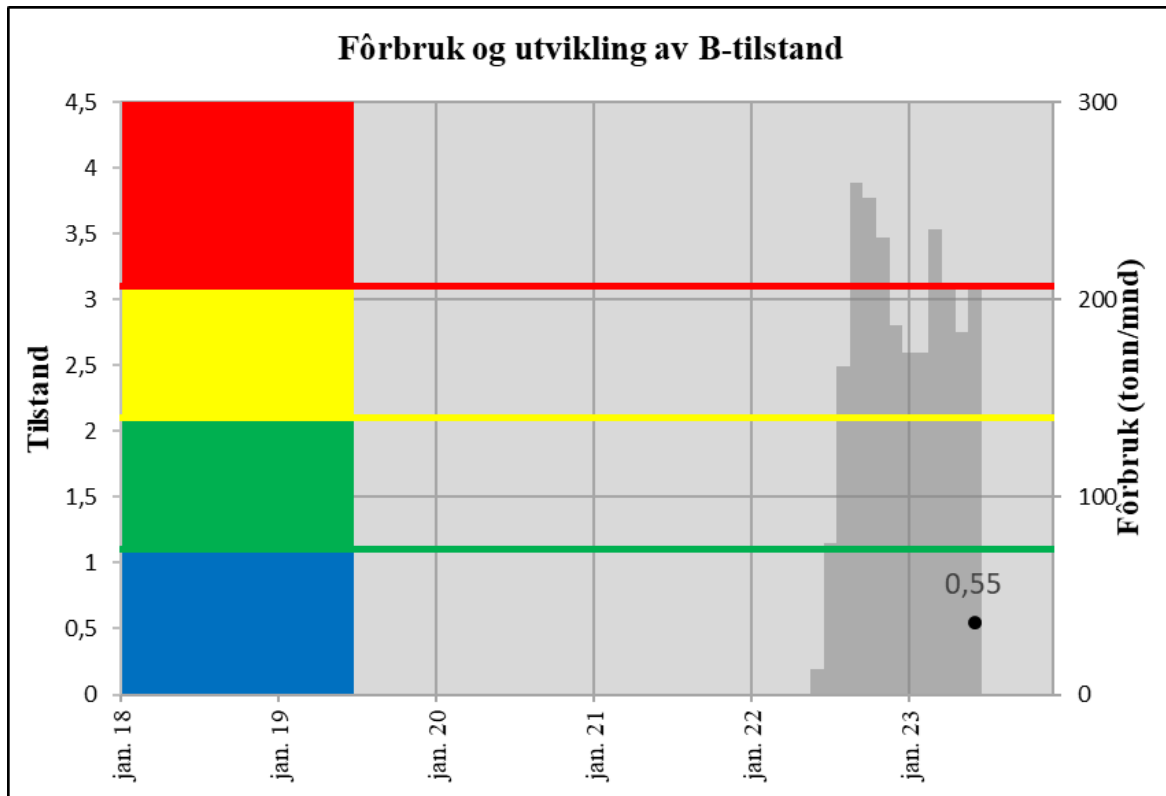
Figur 6. Fôrbruk (grå stolpar) og utvikling av tilstand i anleggssona (svarte punkt) ved lokaliteten dei siste åra.
