B-undersøkelse for lokalitet RUNDKLUMPEN (12794)

Lokalitetstilstand 1

Rapport ID 13056

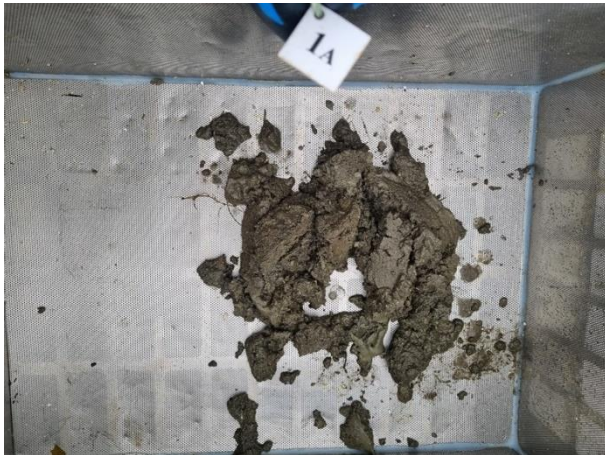
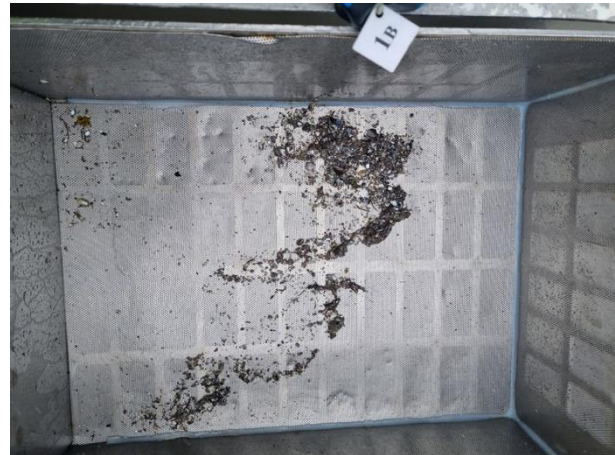
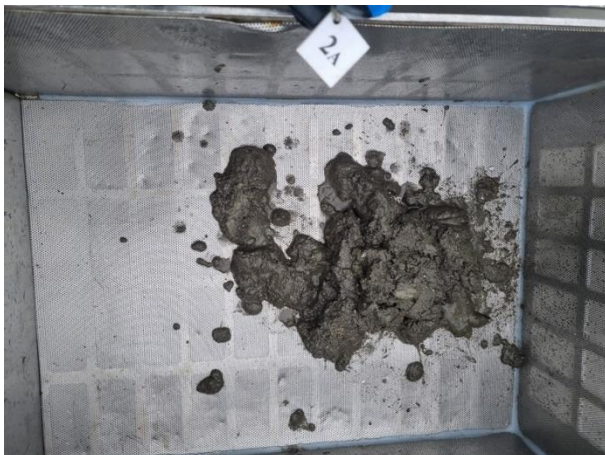
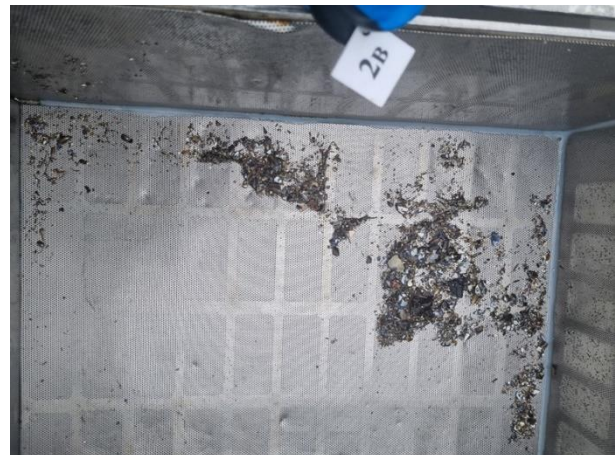
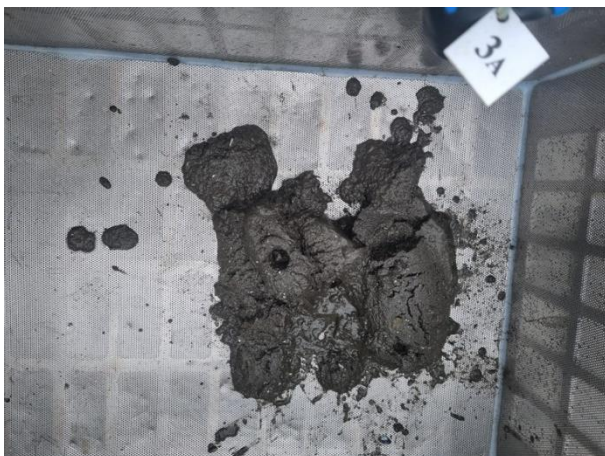
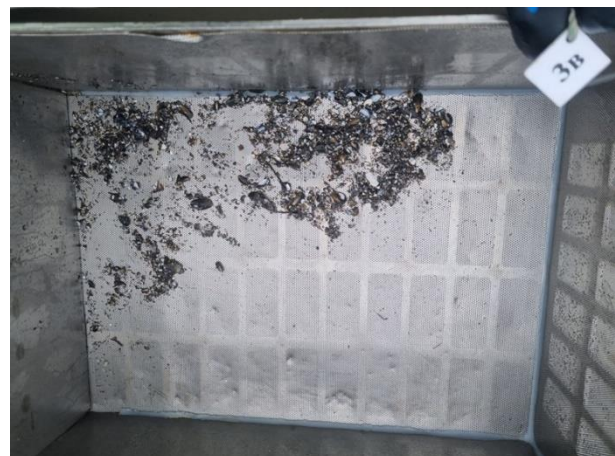
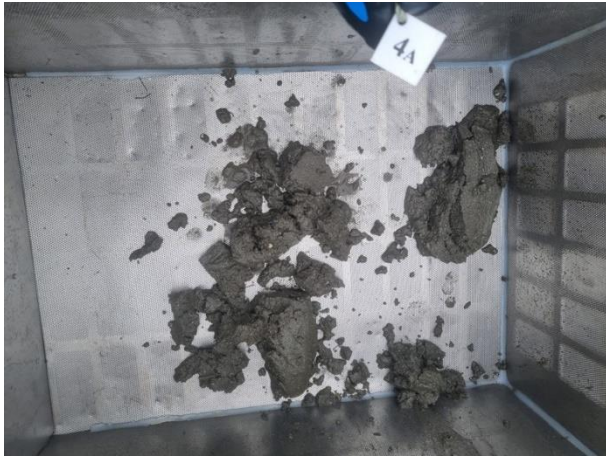
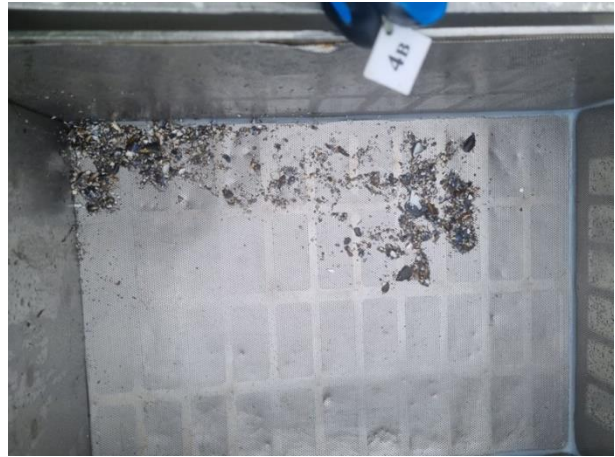
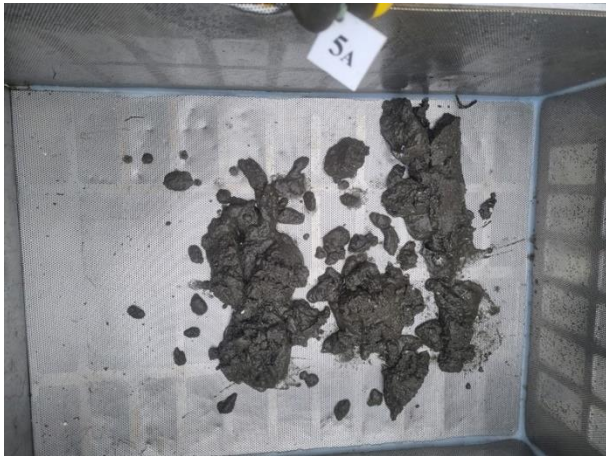
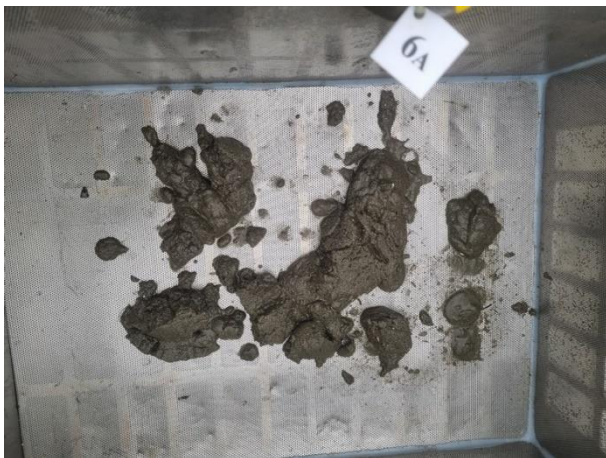
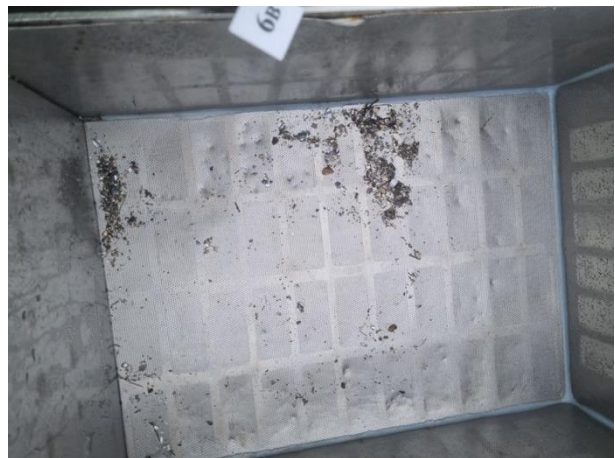
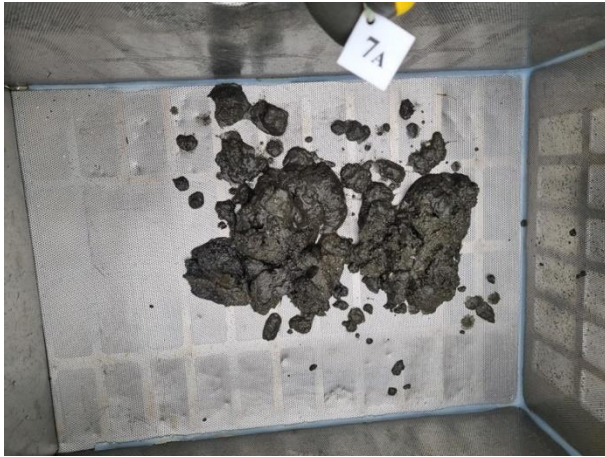
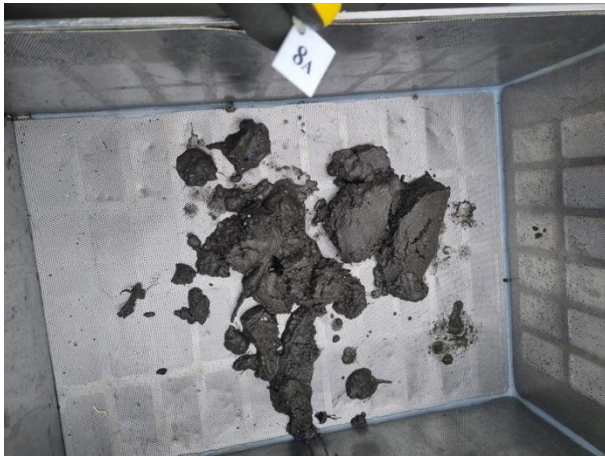
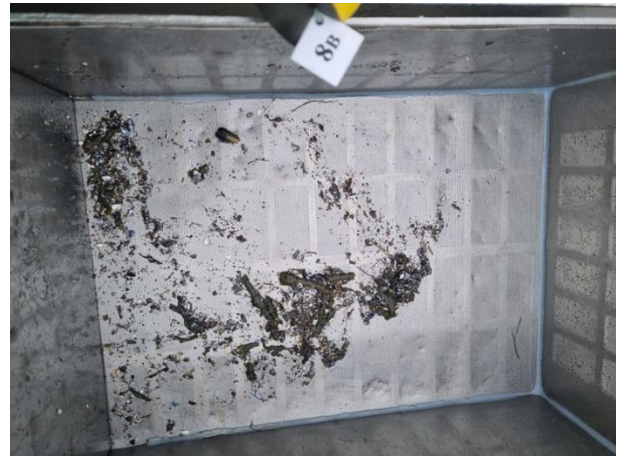
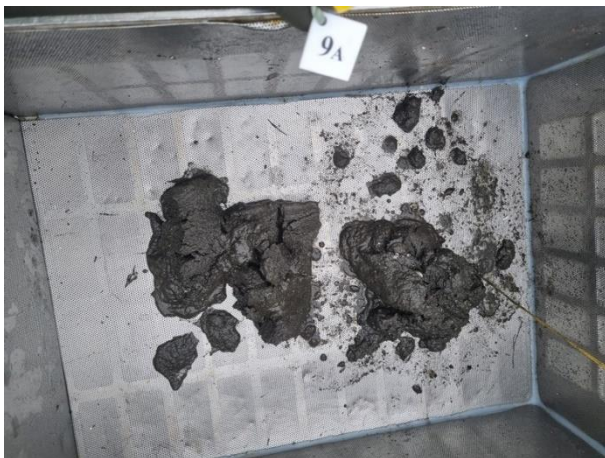
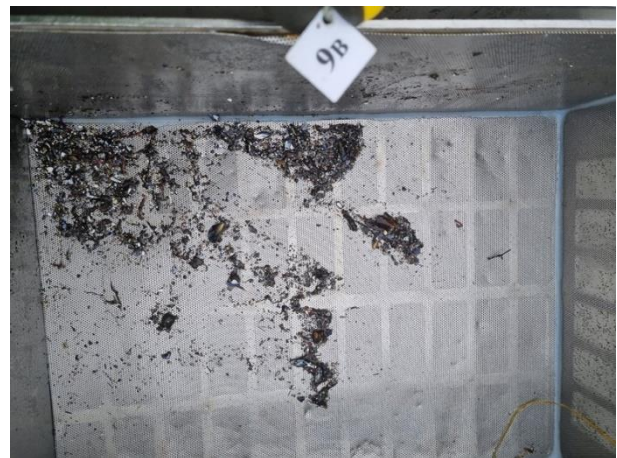
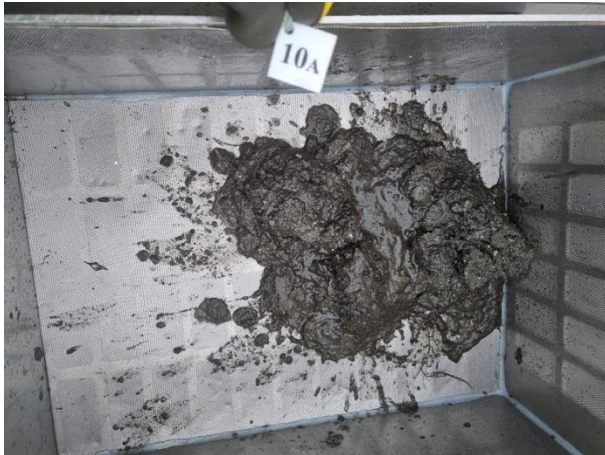
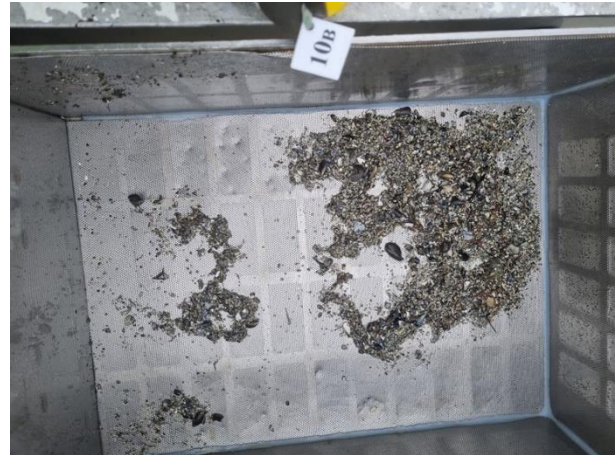
Vedlegg – Bilder fra prøvestasjoner

Bilder nedenfor viser sediment (A) og ferdig vasket prøve (B) ved stasjonene.
