B-undersøkelse for lokalitet TORVUND (33677)

Lokalitetstilstand 1

Rapport ID 13072

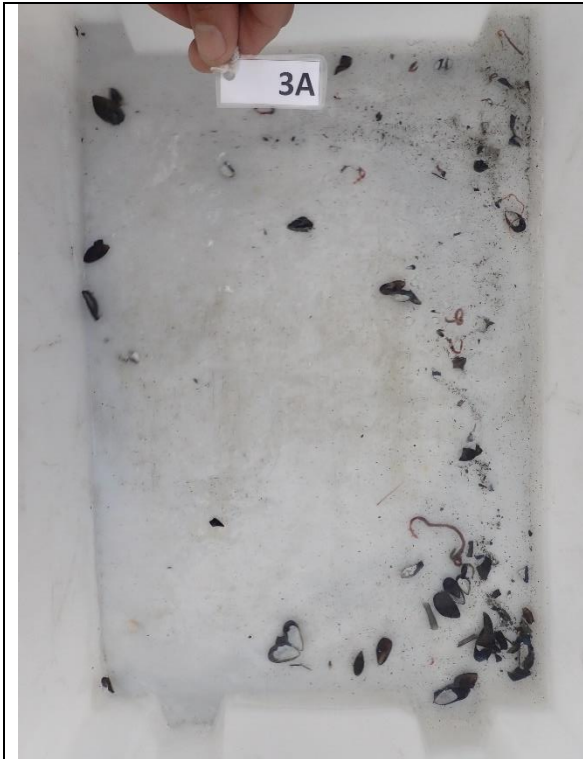
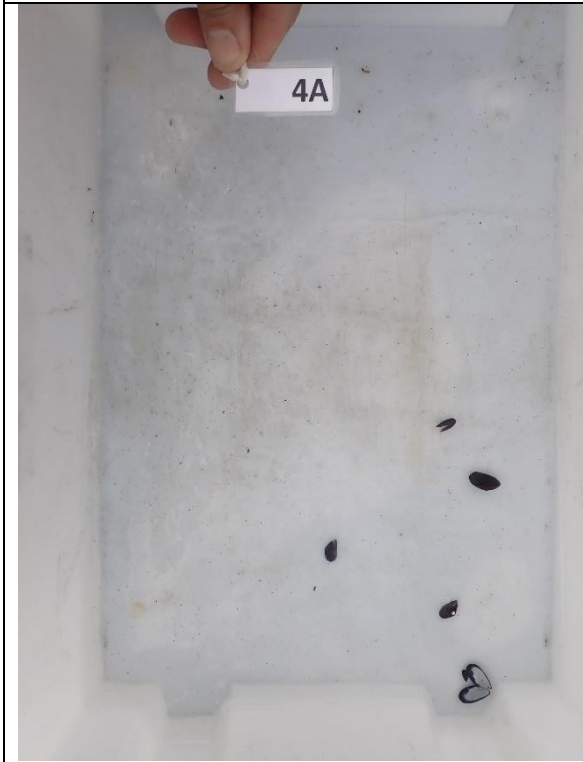
Bilder nedenfor viser sediment (A) og ferdig vasket prøve (B) ved stasjonene.

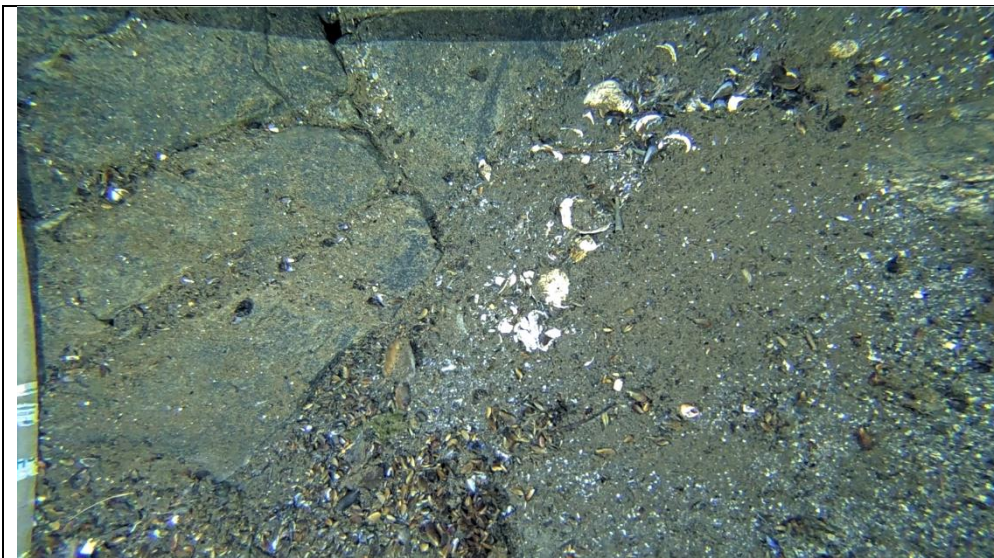
1.

Prøvepunkt	Kommentar
1	Fjellbunn med sand og skjellrester. Ingen synlig organisk belastning.
2	Fjellbunn uten synlig organisk belastning. Mindre krepsdyr (Anomurer) observert.
3	Fjellbunn med sand og skjellrester. Ingen synlig organisk belastning. Kråkeboller og krepsdyr observert.
4	Substrat av løst mudder med gassbobler. Sannsynligvis en lokal gropformasjon i skråningen som fasiliterer opphoping av organisk avfall.
5	
6	Fjell og sand. Fargen på sedimentet tilsier noe organisk påvirkning. Kråkeboller observert.
7	Fjell med sand og skjellrester. Ingen synlig organisk belastning. Kråkeboller og mindre krepsdyr observert.
8	Fjell og steinblokker med sand og skjellrester. Ingen synlig organisk belastning. Sjøstjerner observert.
9	Vertikalt fjell uten synlig organisk belastning. Kråkeboller observert.

Bilder fra bunnen ved de åtte hardbunnsstasjonene, tatt ved hjelp av dropkamera.
Nummereringen korresponderer med grabbprøvene.
