# **B-undersøkelse for lokalitet LÅDERSKJERA (38957)**

**Lokalitetstilstand 1**

## Låderskjera

NS 9410:2016

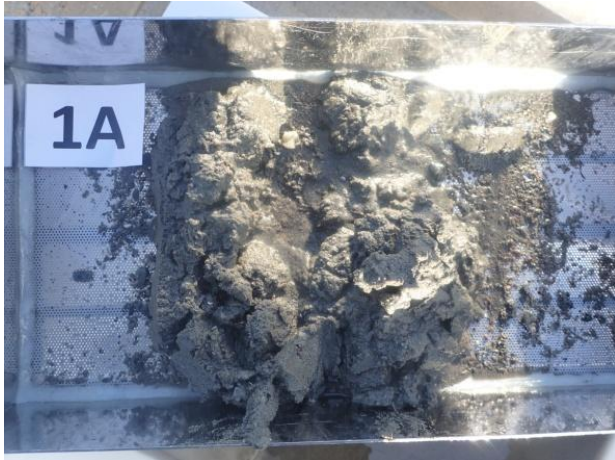
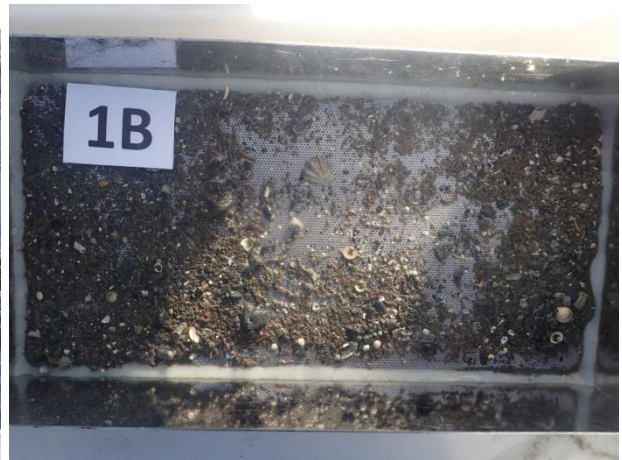
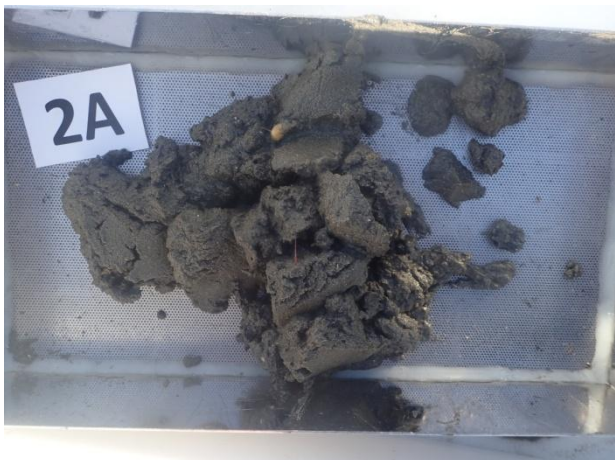
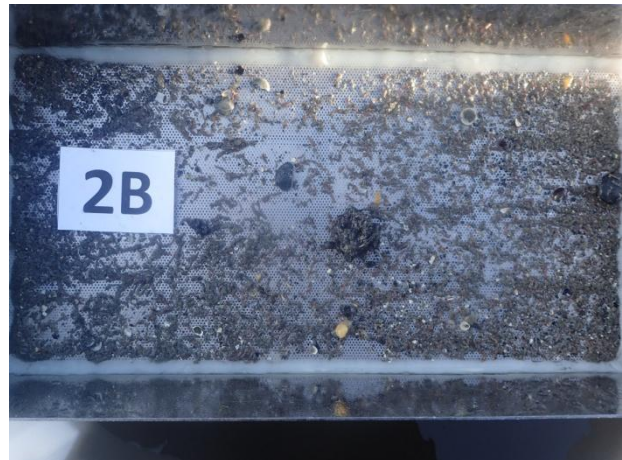
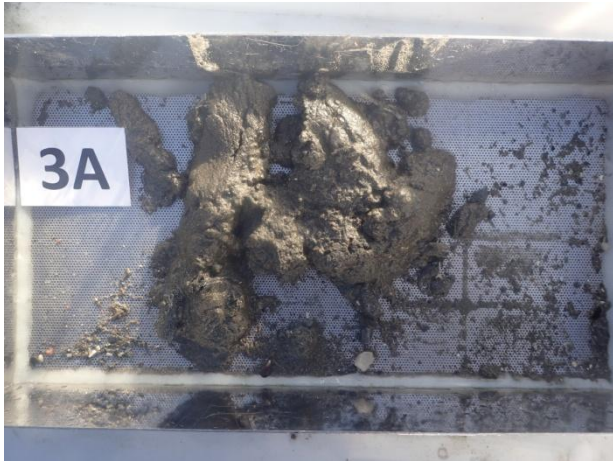
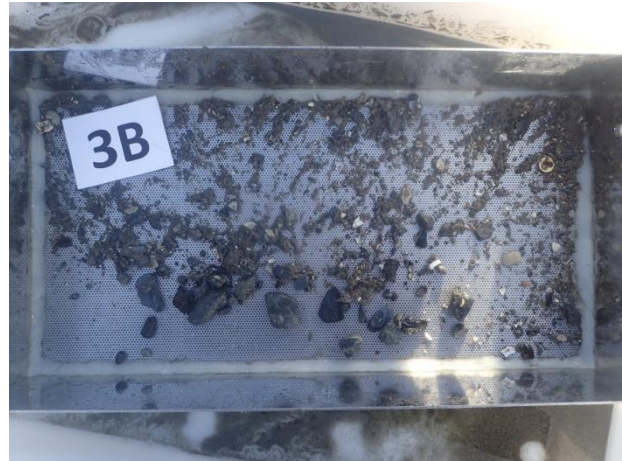
## Vedlegg 2 – Bilder fra prøvestasjoner

Bilder nedenfor viser sediment og ferdig vasket prøve ved stasjonene.

**Bilde merket 1A,2A,3A...osv = sediment**

**Bilde merket 1B, 2B, 3B....= ferdig vasket prøve**
