MOM-B-undersøkelse for lokalitet SETEVIKA (12244)

Lokalitetstilstand 1

Rapport ID 13149

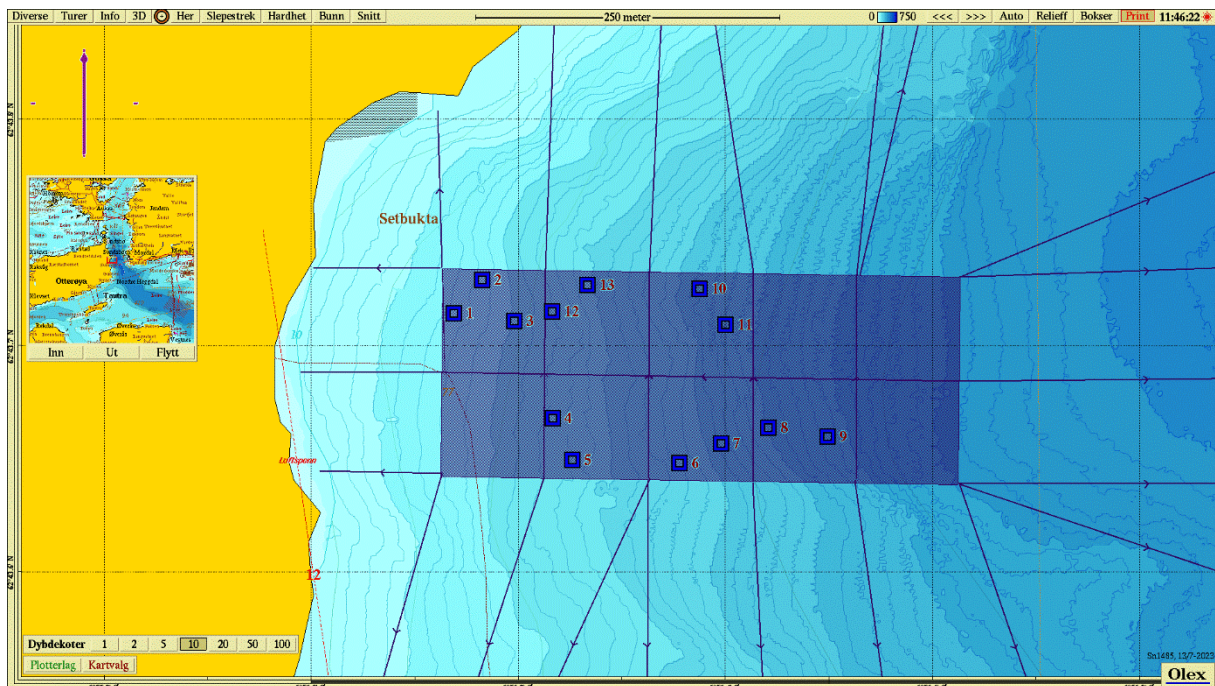
Figur 2. Batymetrisk kart (nordlig orientering) med avmerking av anleggsrammen og prøvestasjoner med tilstandsklasse: blå firkant; Tilstand 1, grønn firkant; Tilstand 2, gul firkant; Tilstand 3, rød firkant; Tilstand 4. Kartdatum WGS84.

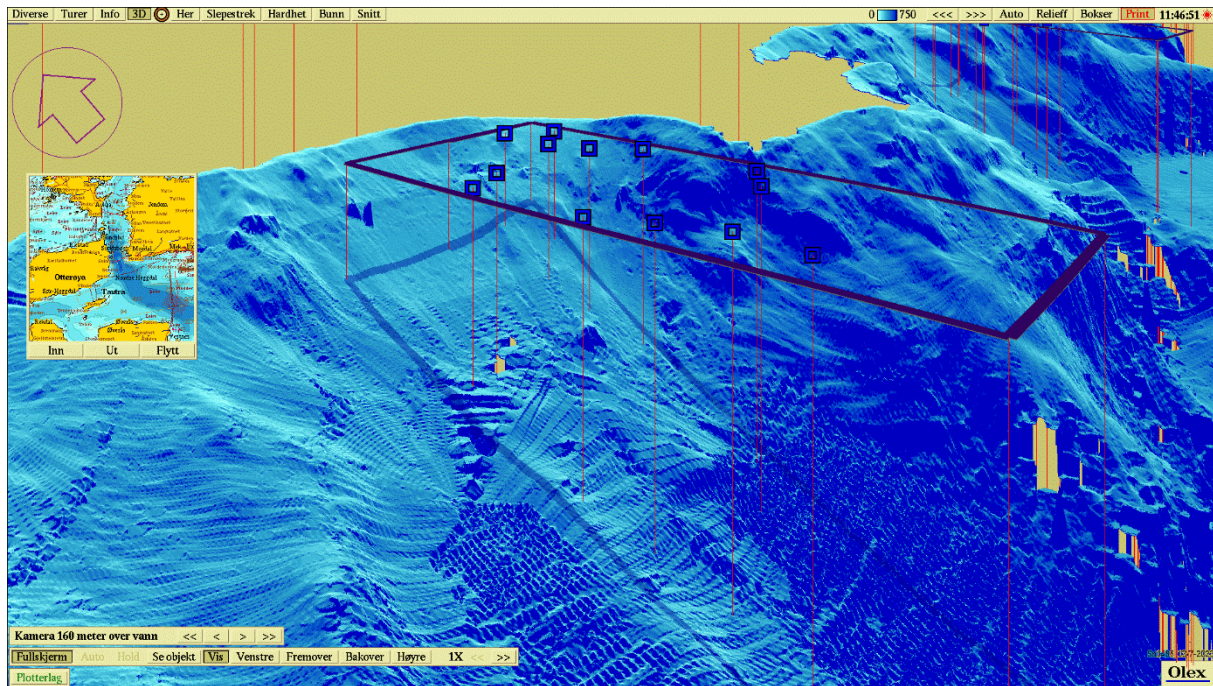
Figur 3. 3D-visning av anlegget og prøvestasjoner med tilstandsklassifisering: blå firkant; Tilstand 1, grønn firkant; Tilstand 2, gul firkant; Tilstand 3, rød firkant; Tilstand 4. Kartdatum WGS84.

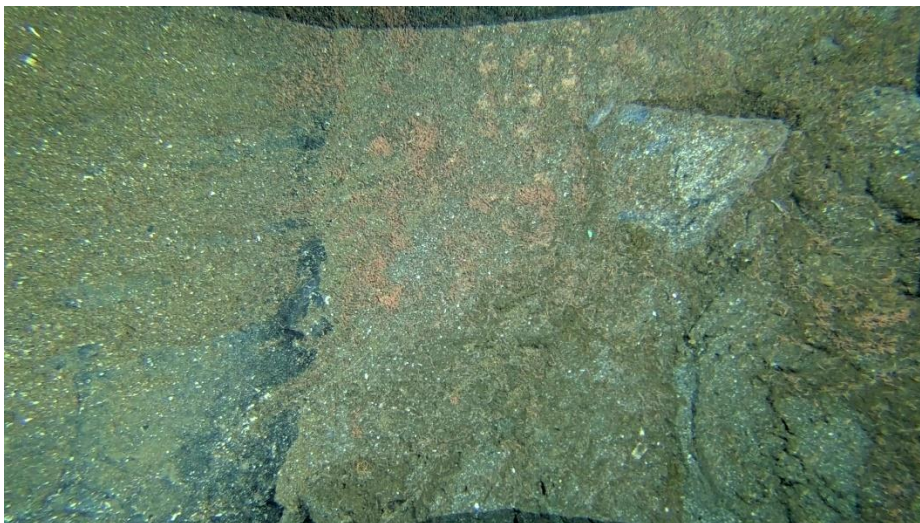
Stasjon 2

Ansamling av bunngravende børstemark sentralt i bildet, muligens noe rester av fôr/fekalier øvers. Fjell/steinbunn

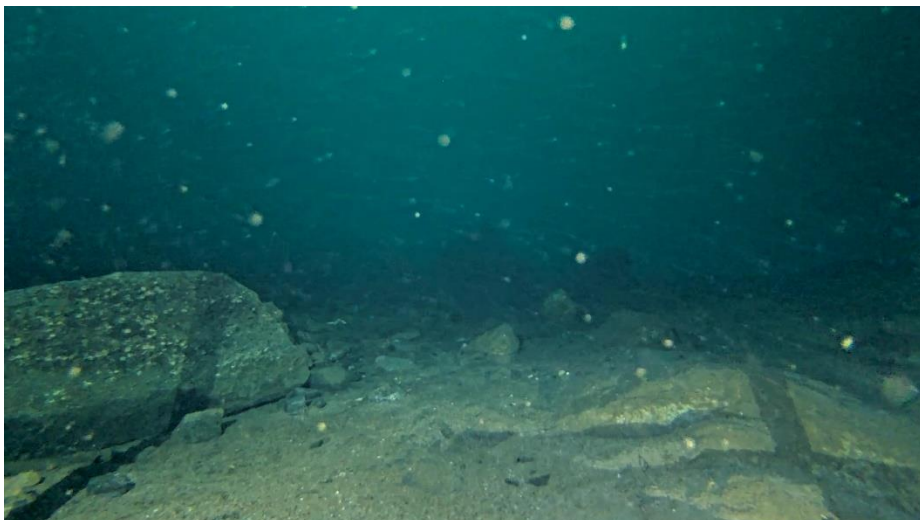
Stasjon 3

Rigg veltet på bunnen, bilde tatt i horisontalt perspektiv og viser sedimentering i vannsøylen ned mot bunnen. Stein og fjell iblandet områder med tynt sedimentdekke

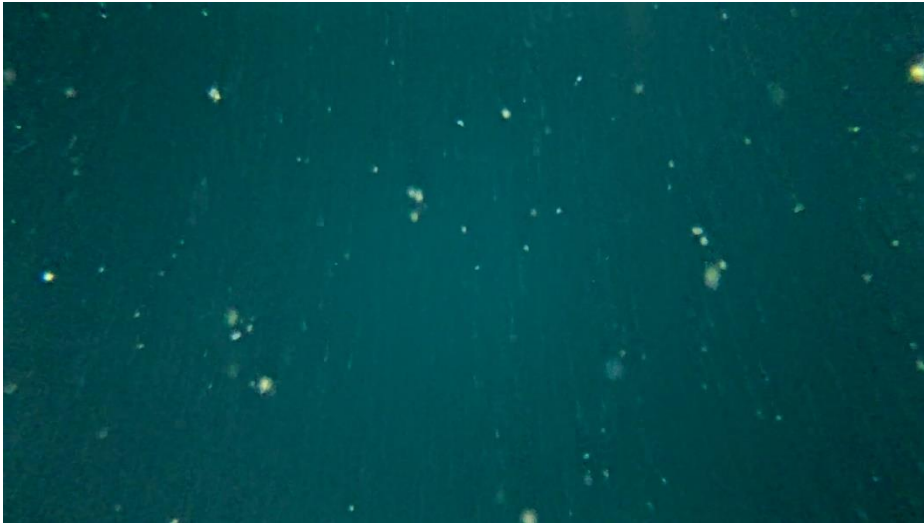
Stasjon 5

Rigg ble ikke senket ned til bunnen. Kan ha hektet seg i noe slik at feltarbeider trodde den hadde nådd bunn

«Marin snø» kan bli sett langs hele vannsøylen, sedimenterende organiske partikler fra anlegget mot bunn

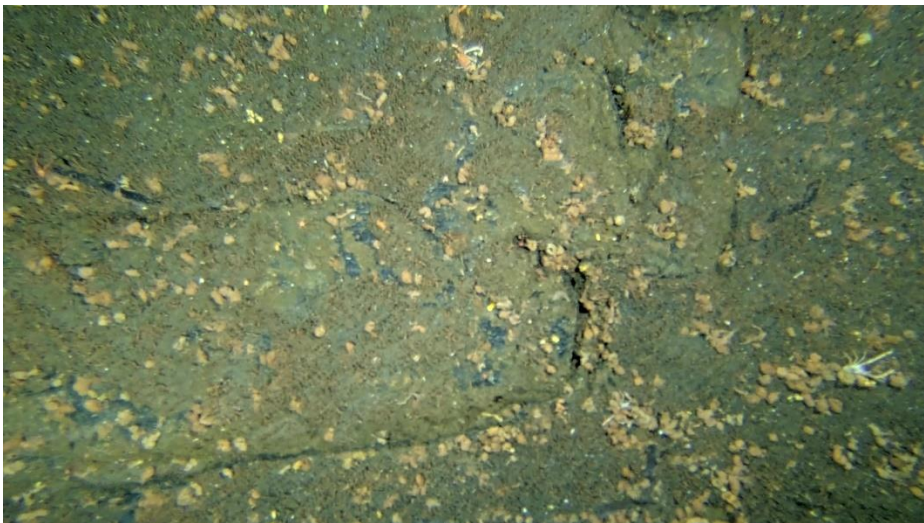
Stasjon 6

Fjellbunn med større ansamling av fôr og fekalie-rester, samt børstemark og krepsdyr (trollhummer)

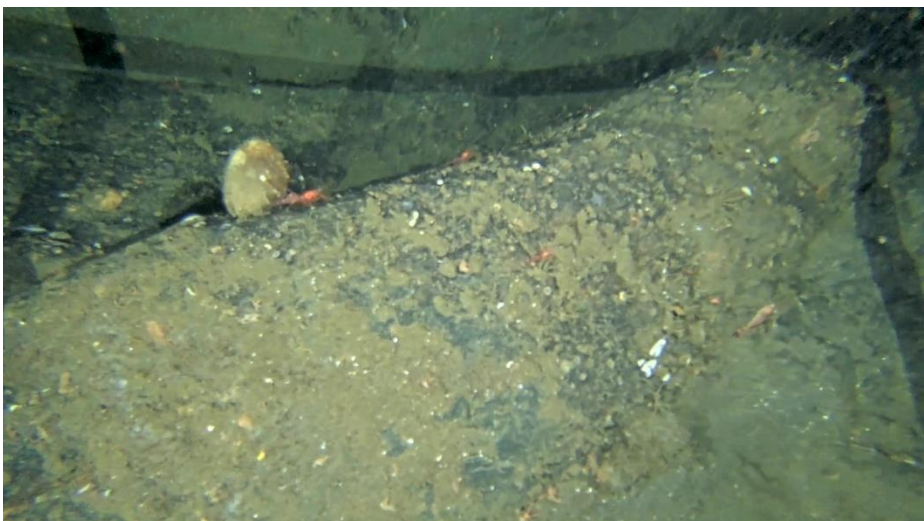
Stasjon 7

Riggen sklei nedover fjell til den stabiliserte seg over disse stein-/fjellmassene.

Det kan skimtes skjell og krepsdyr (reker) på stein, samt noe svamp (hvitt)

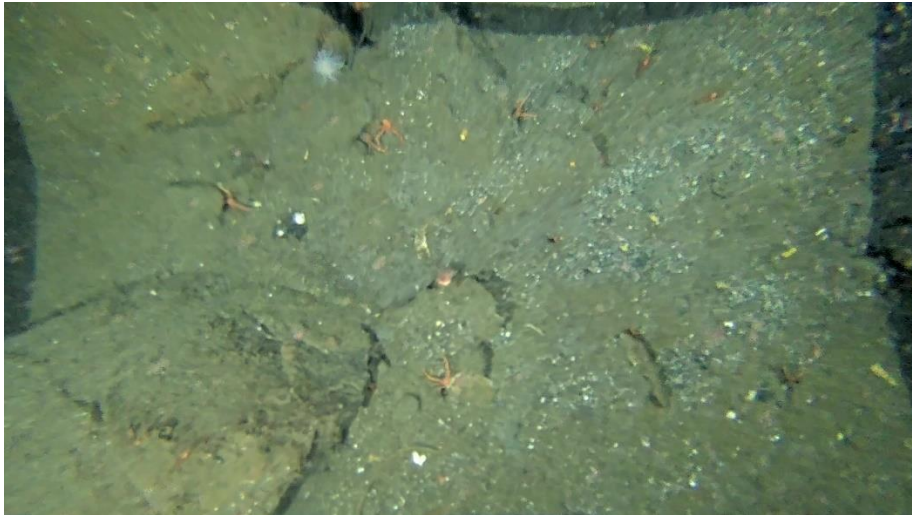
Stasjon 8

Blandingsbunn med stein/fjell og krepsdyr (trollhummer) innimellom porer i sedimentet. Anemone kan ses øverst t.v

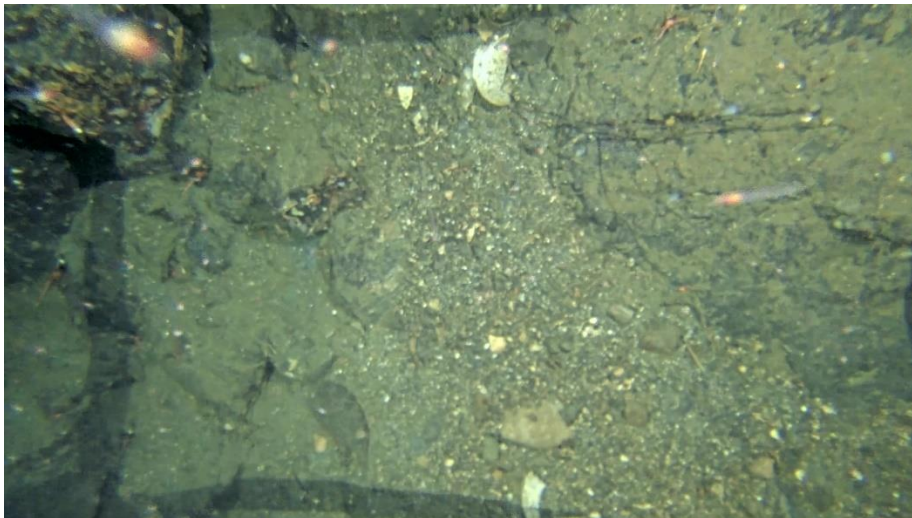
Stasjon 9

En del større skjell (haneskjell, kjempefilskjell) ble observert på fjell ved siden av til rigg stabiliserte seg på bunnen. Noe krepsdyr blant grus/stein/fjell

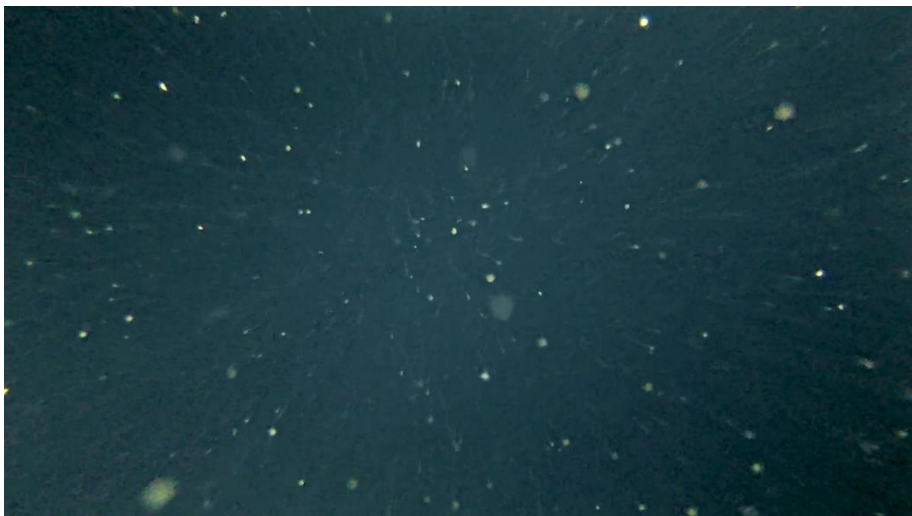
Stasjon 10

Rigg ble ikke senket ned til bunnen. Kan ha hektet seg i noe slik at feltarbeider trodde den hadde nådd bunn

«Marin snø» kan bli sett langs hele vannsøylen, sedimenterende organiske partikler fra anlegget mot bunn

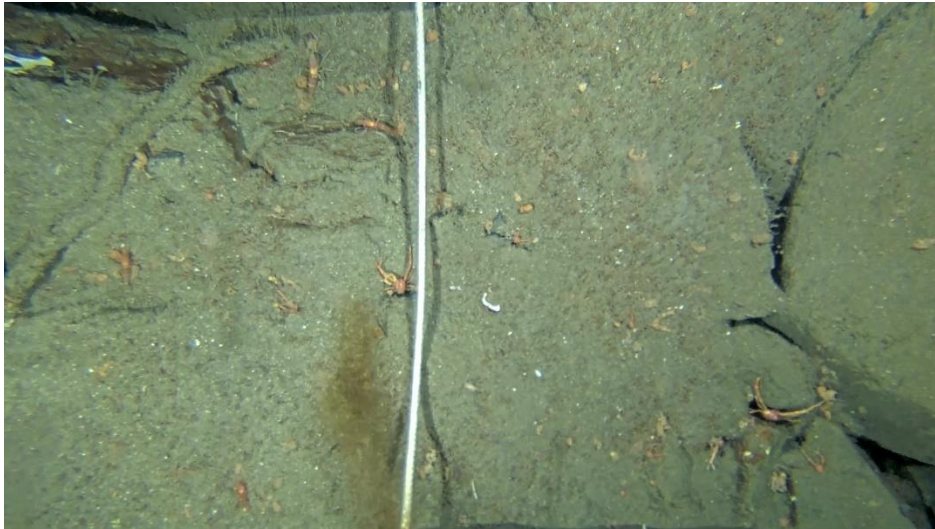
Stasjon 11

Rigg veltet mot bunnen (bratt topografi) slik at tauet er synlig i bildet.

En del trollhummer lever i det tynne sedimentdekket over stein/fjell, samt børstemark stikker opp fra samme lag

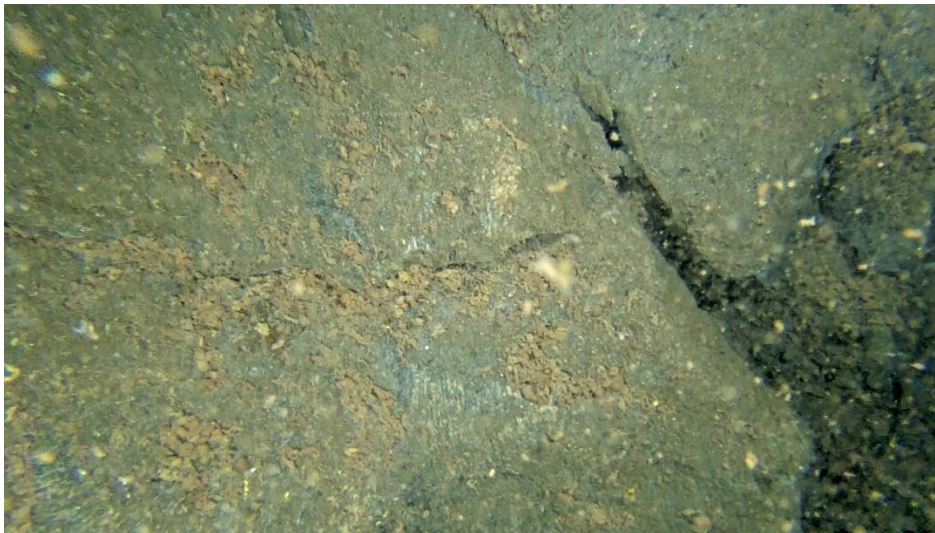
Stasjon 12

Fjellbunn med større ansamling av fôr og fekalier-rester

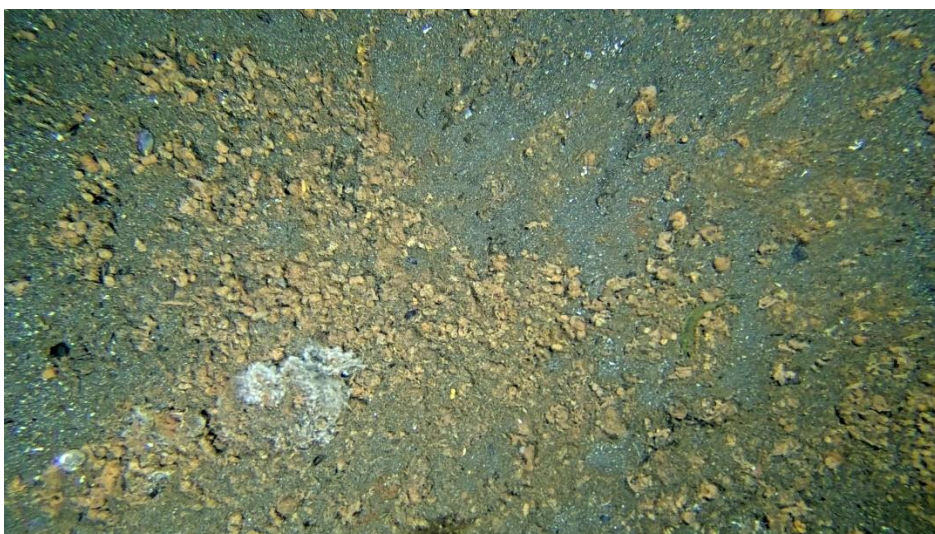
Stasjon 13

Sediment med større ansamling av fôr og fekalier-rester, muligens noe beaggiatoa nederst t.v
