# **B-undersøkelse for lokalitet FUGLÅSEN (31437)**

**Lokalitetstilstand 1**

Rapport ID 13160

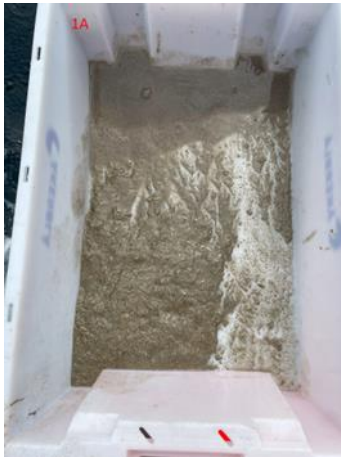
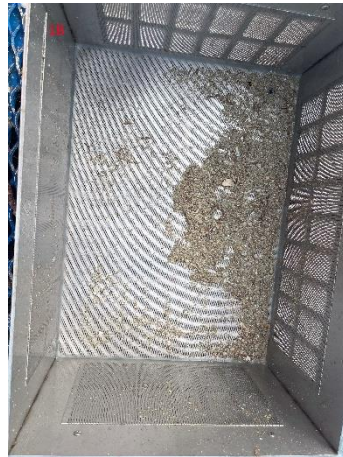
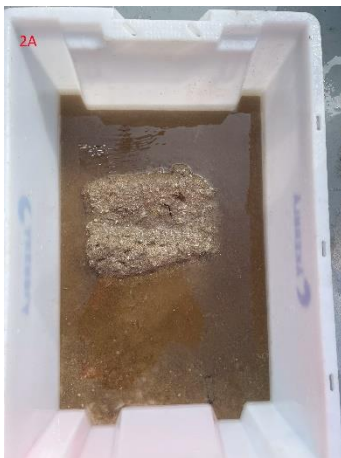
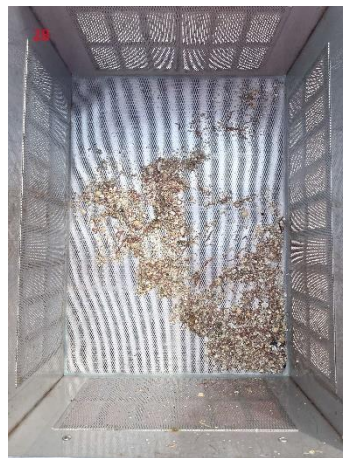
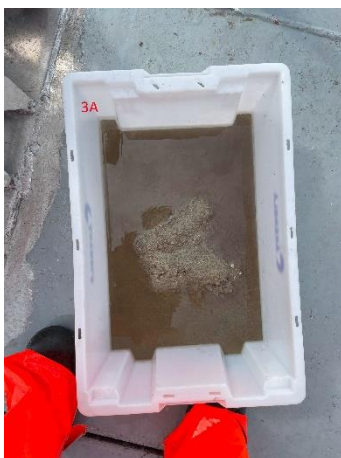
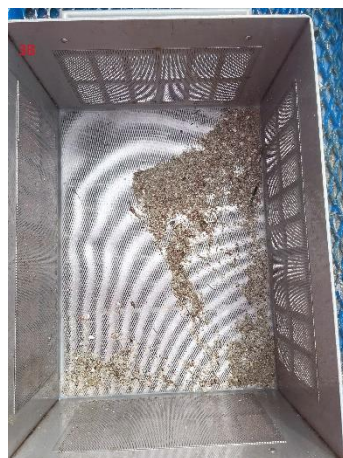
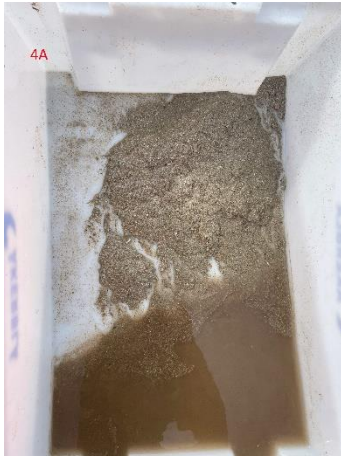
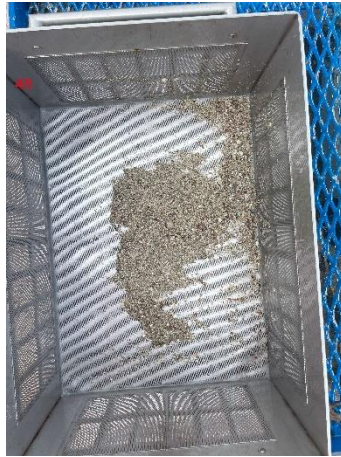
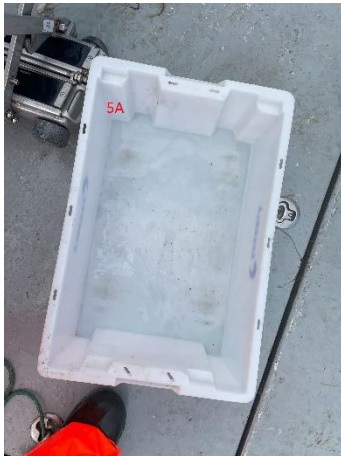
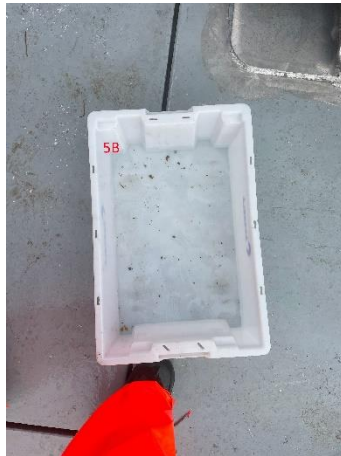
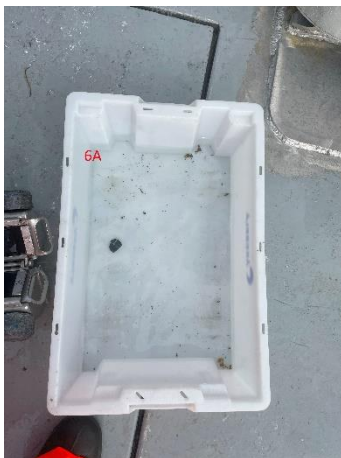
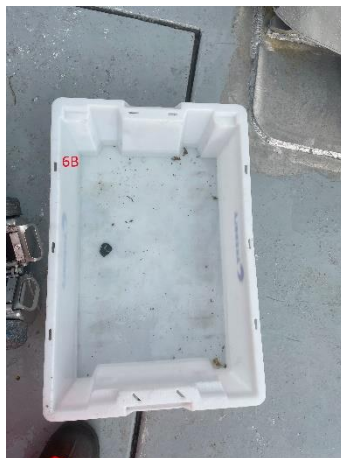
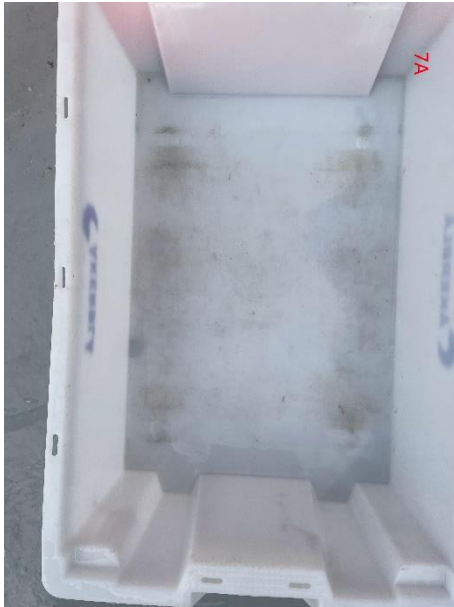
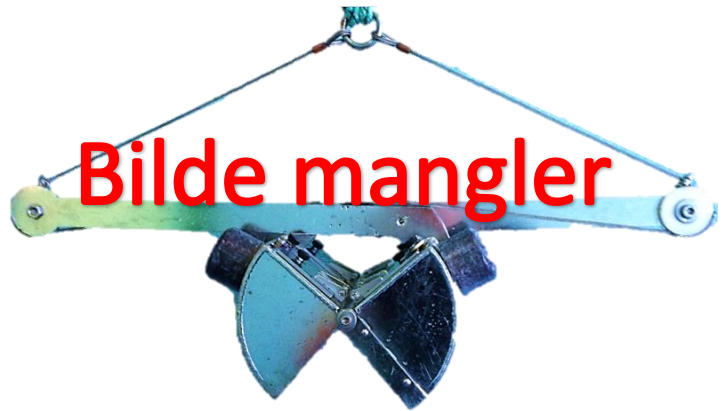
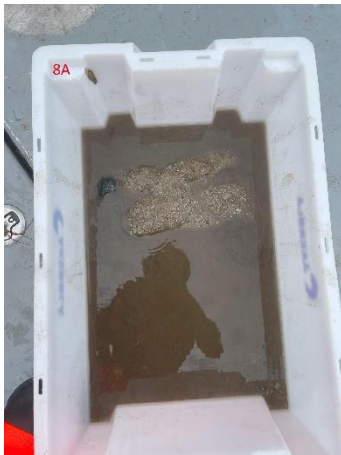
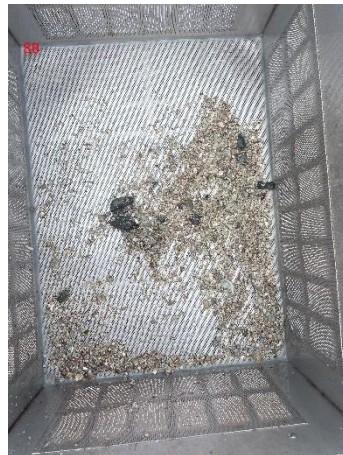
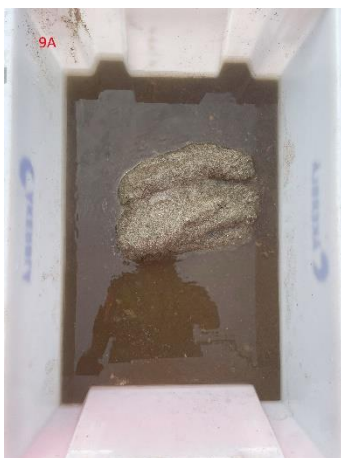
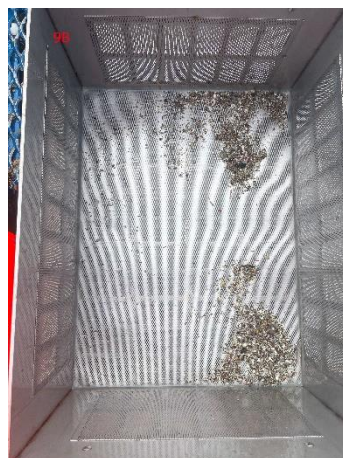
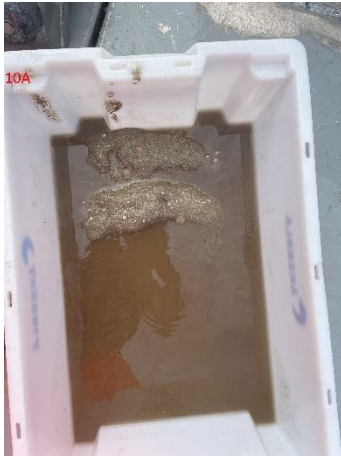
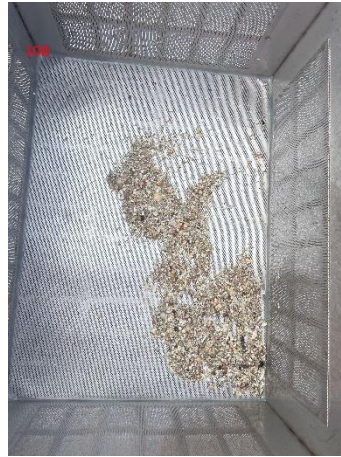
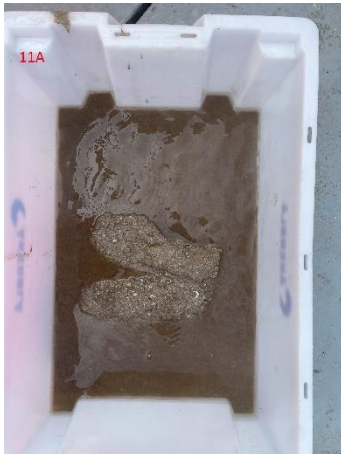
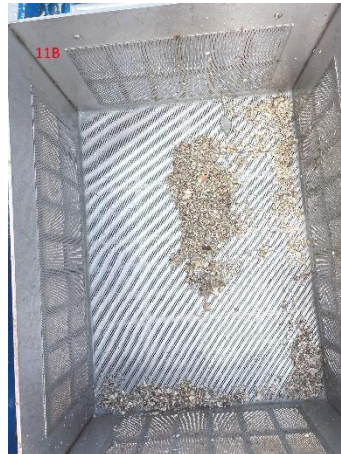
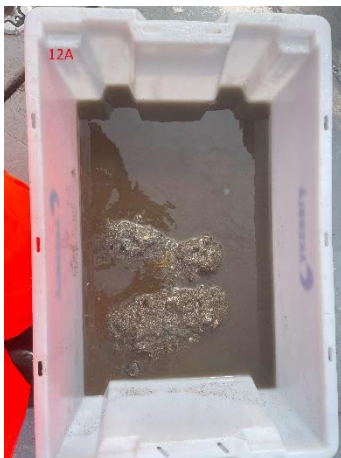
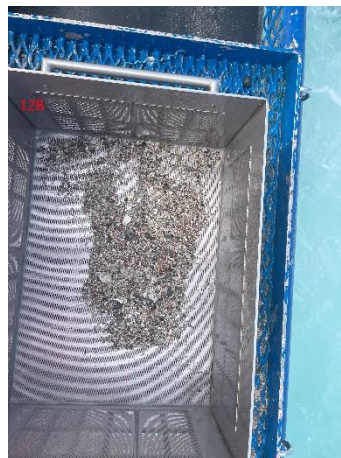
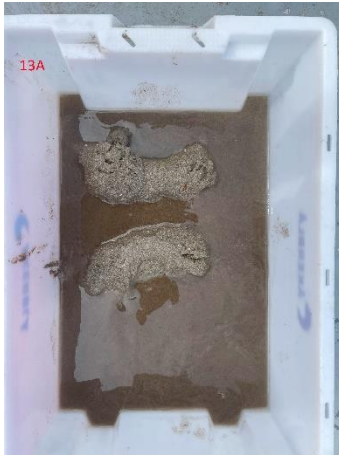
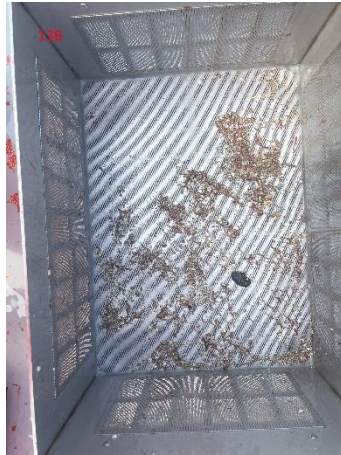
### Vedlegg – Bilder fra prøvestasjoner

Bilder nedenfor viser sediment (A) og ferdig vasket prøve (B) ved stasjonene.

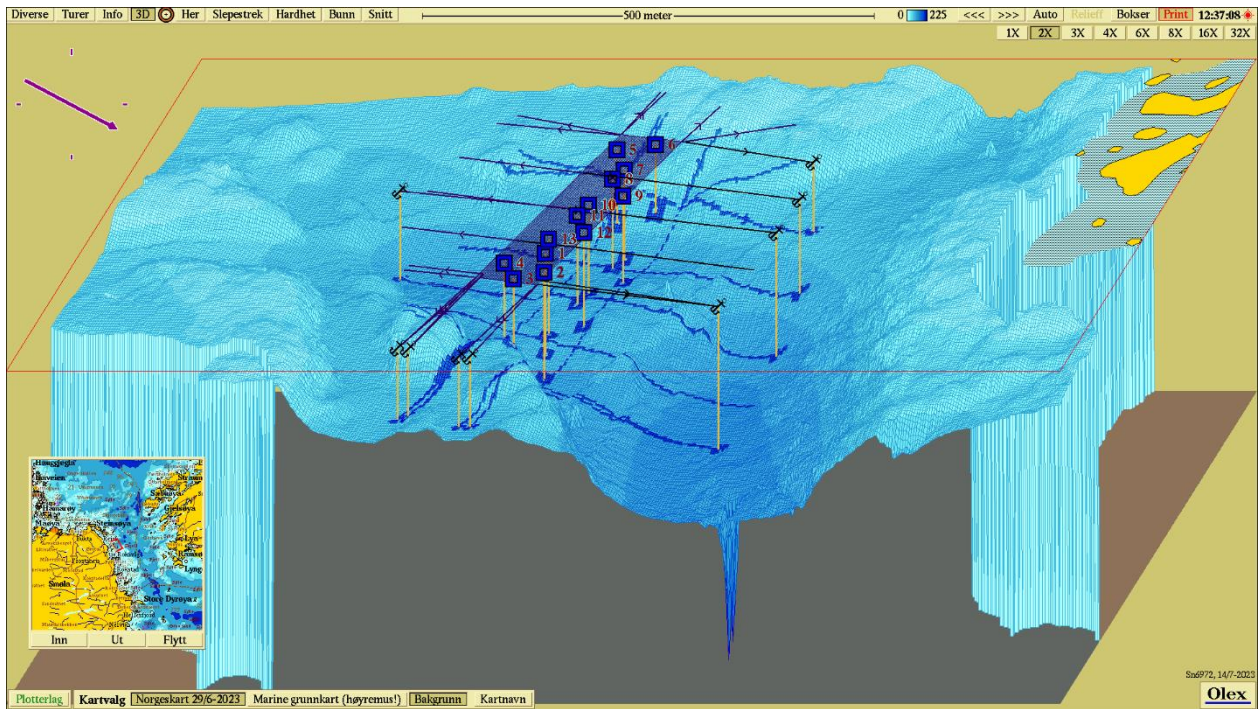
**Figur 3.** 3D-visning av anlegget (sørøstlig orientering) og prøvestasjoner med tilstandsklassifisering: blå firkant: tilstand 1; grønn firkant: tilstand 2; gul firkant: tilstand 3; rød firkant: tilstand 4. Kartdatum WGS84.
