# **B-undersøkelse for lokalitet HUMULEN (25235)**

**Lokalitetstilstand 1**

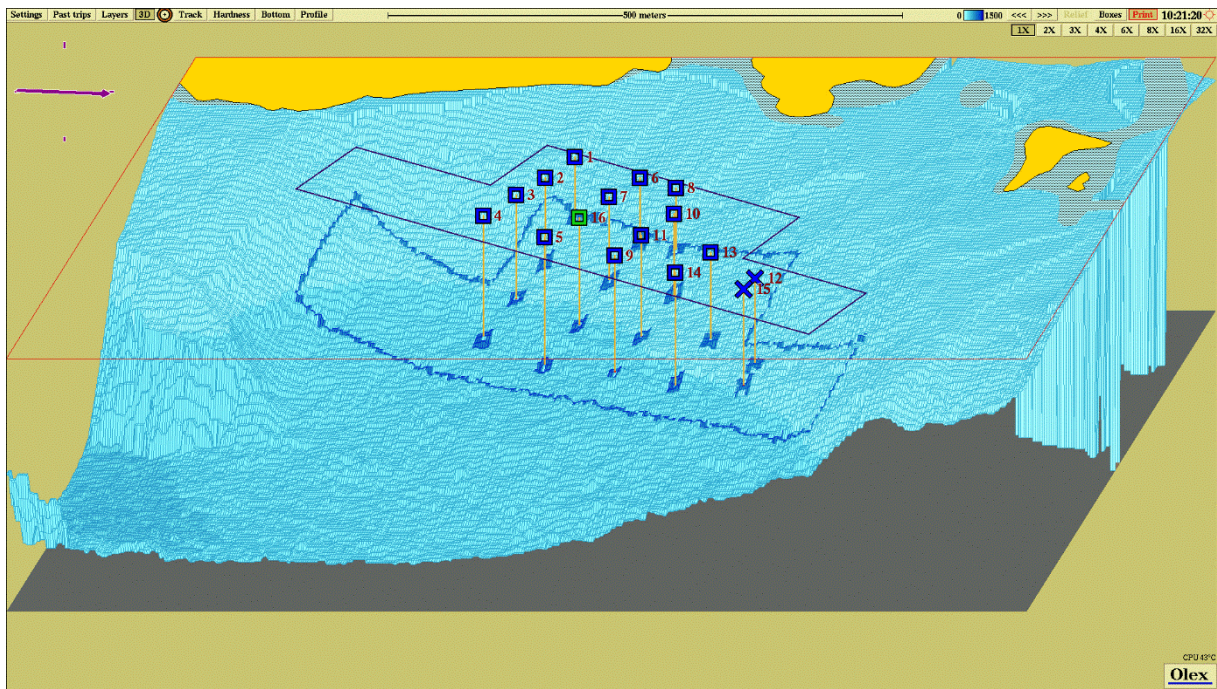
**Figur 3:** Tredimensjonalt isometrisk bunnkart med anleggsomriss og stasjoner. Stasjonene er markert med farge etter hva slags tilstand de har jamfør NS 9410:2016. Målestokk vises øverst i bildet. Kartdatum WGS84. Kilde: Olex.

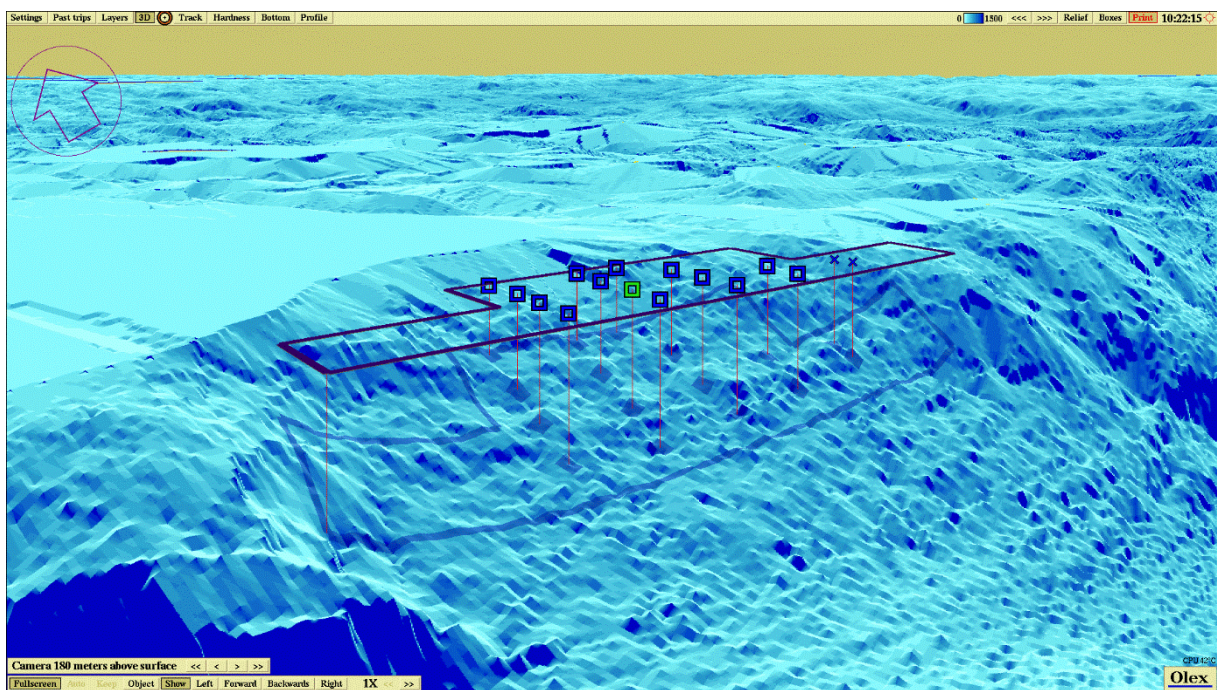
**Figur 4:** Tredimensjonalt perspektivisk bunnkart med anleggsomriss og stasjoner. Kartdatum WGS84. Kilde: Olex.
