# **B-undersøkelse for lokalitet LAMHOLMEN (10898)**

**Lokalitetstilstand 1**

Rapport ID 13273

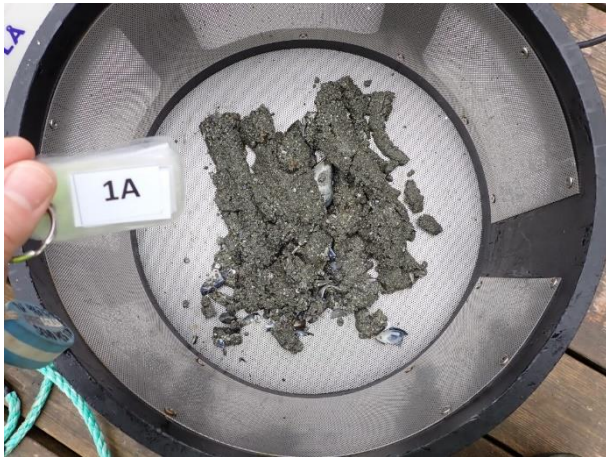
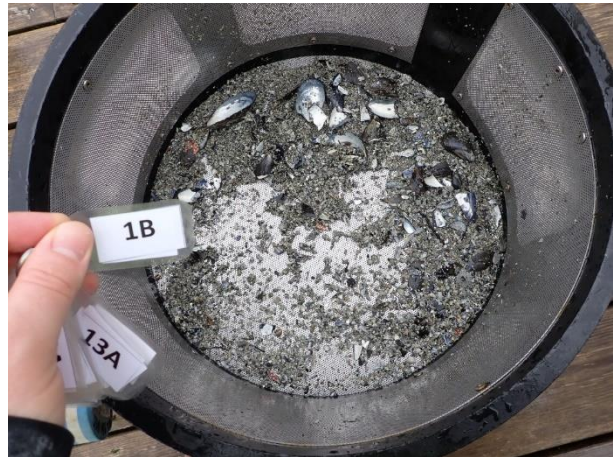
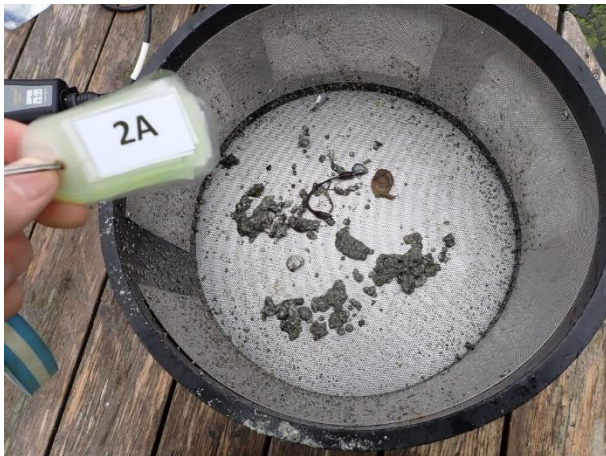
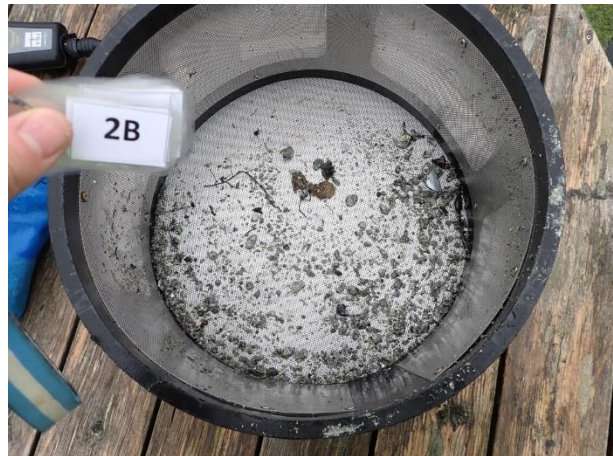
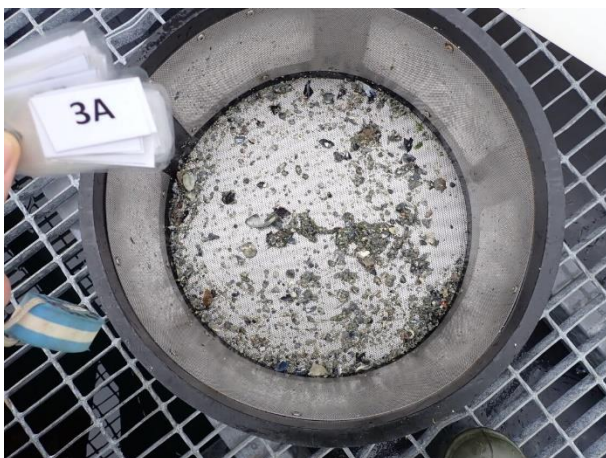
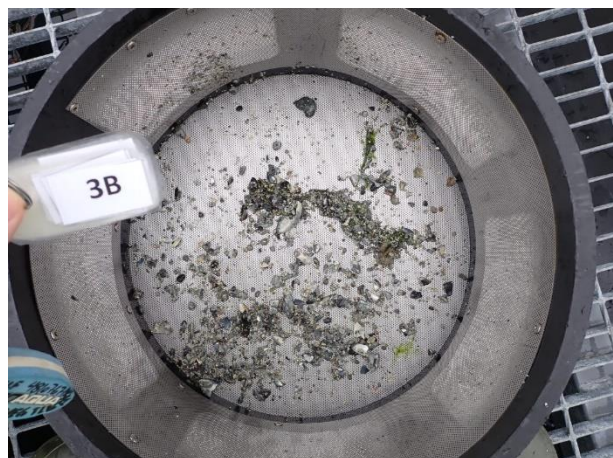
### Vedlegg – Bilder fra prøvestasjoner

Bilder nedenfor viser sediment (A) og ferdig vasket prøve (B) ved stasjonene.
