B-undersøkelse for lokalitet HEGNES (13838)

Lokalitetstilstand 2

Rapport ID 13282

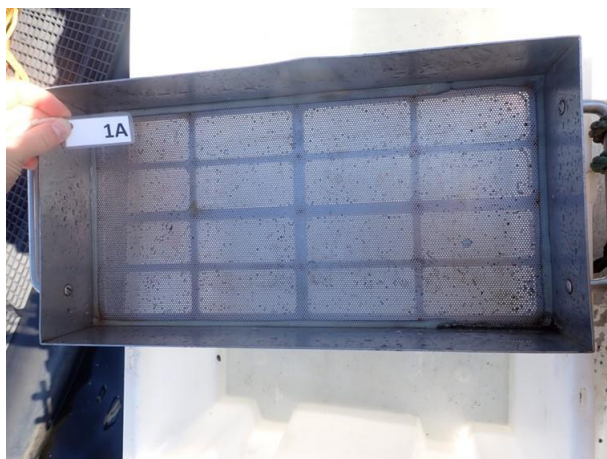
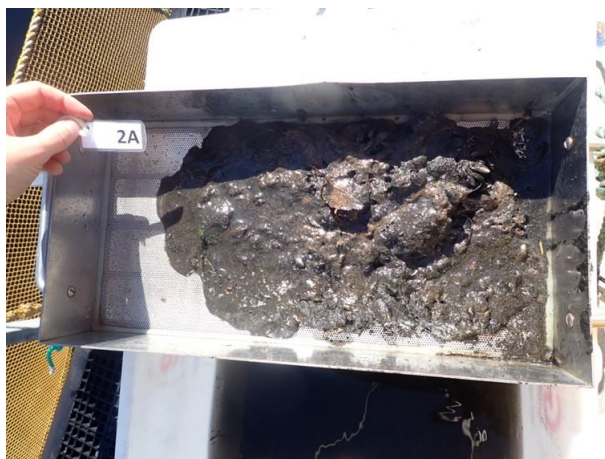
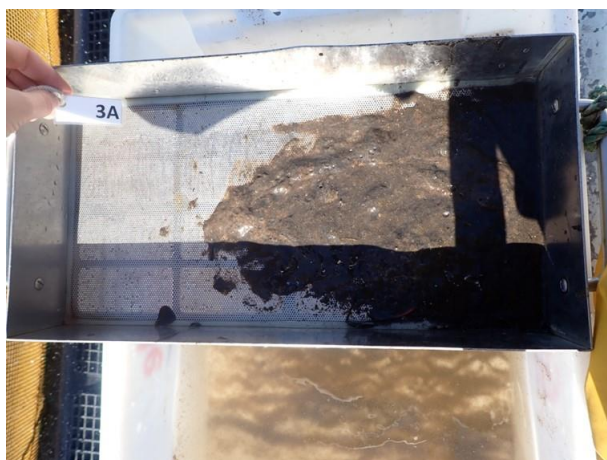
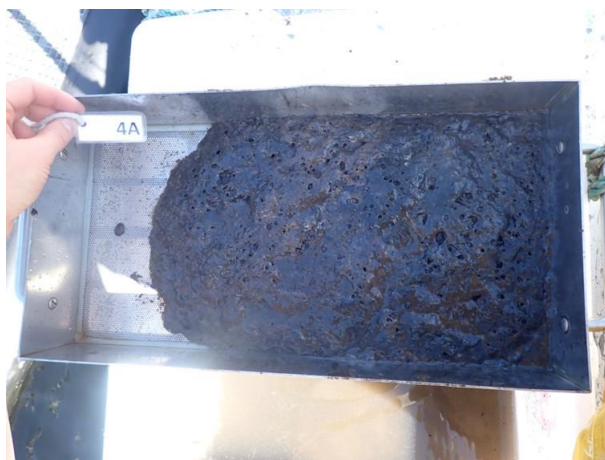
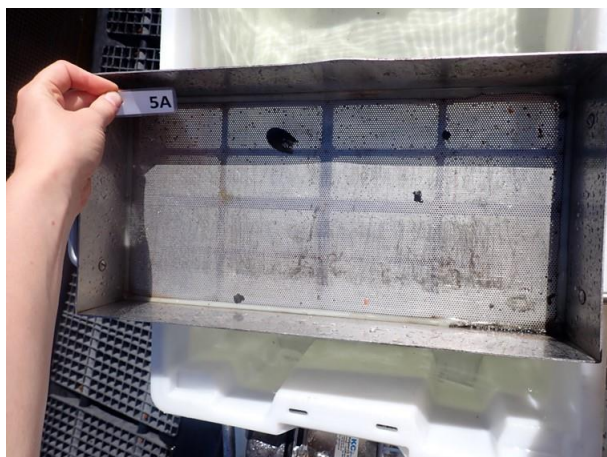
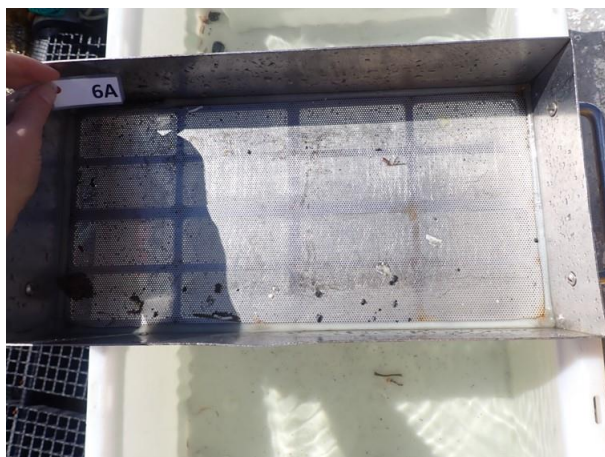
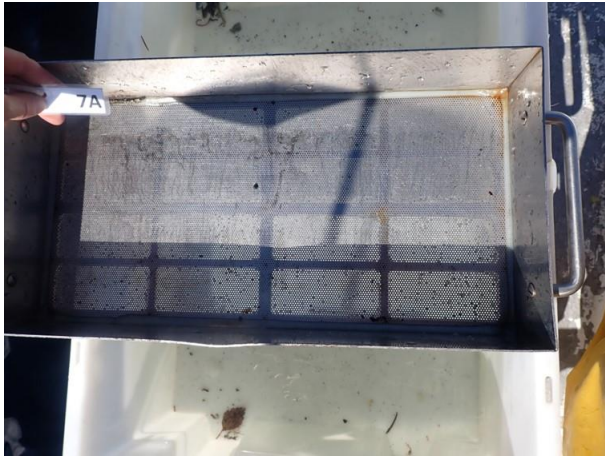
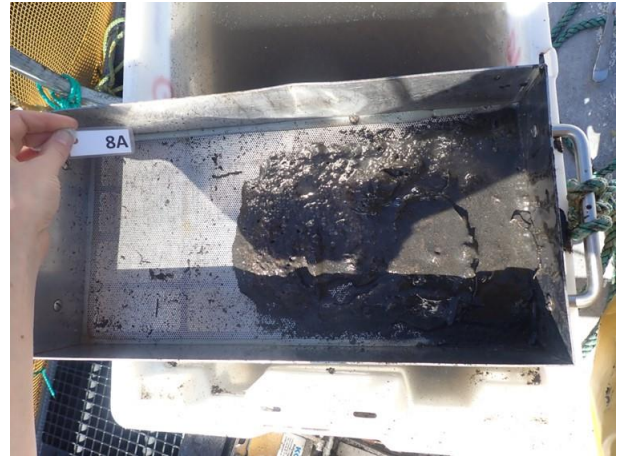
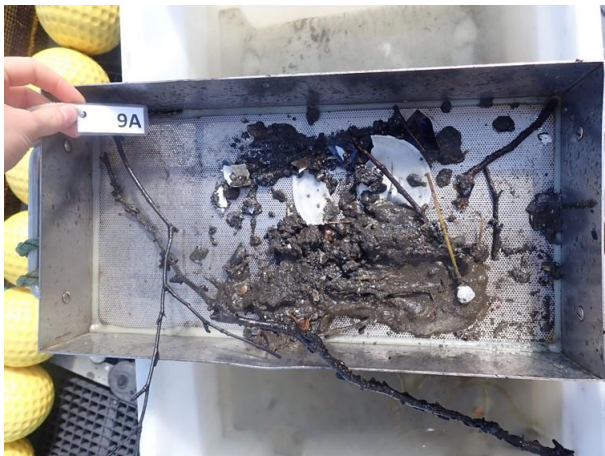
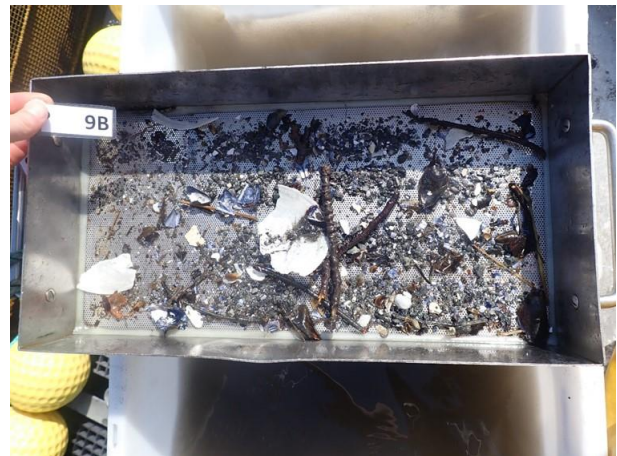
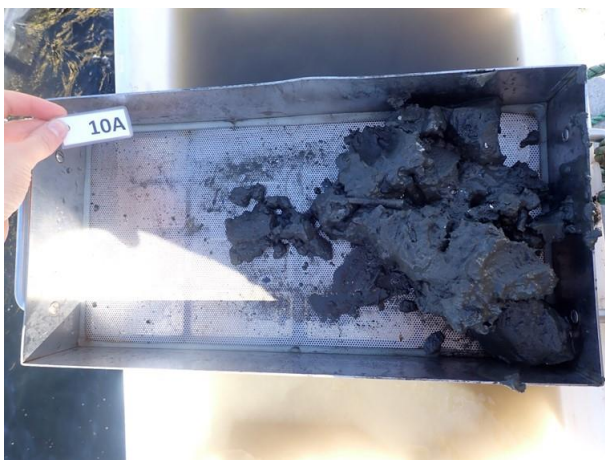
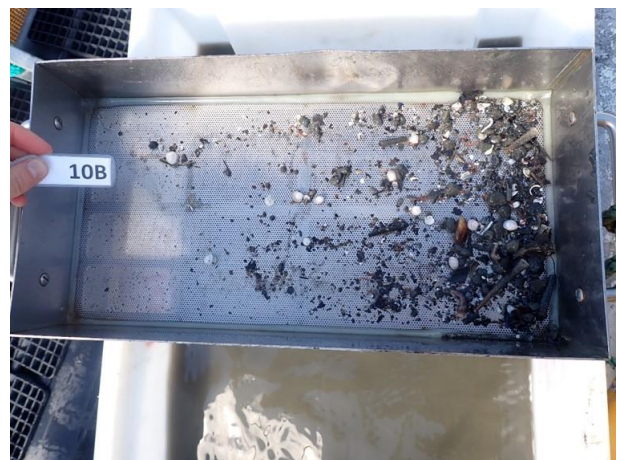
Vedlegg 2 – Bilder fra prøvestasjoner

Bilder nedenfor viser sediment (A) og ferdig silt prøve (B) ved stasjonene. Ved stasjoner med gassproduksjon og vond lukt ble prøven ikke silt av HMS årsaker og da lave pH verdier også indikerer at det ikke er liv i prøven som kunne vært synlig etter siling.
