B-undersøkelse for lokalitet ELVA I ÅRØYSUNDET (10811

Lokalitetstilstand 2

Rapport ID 13437

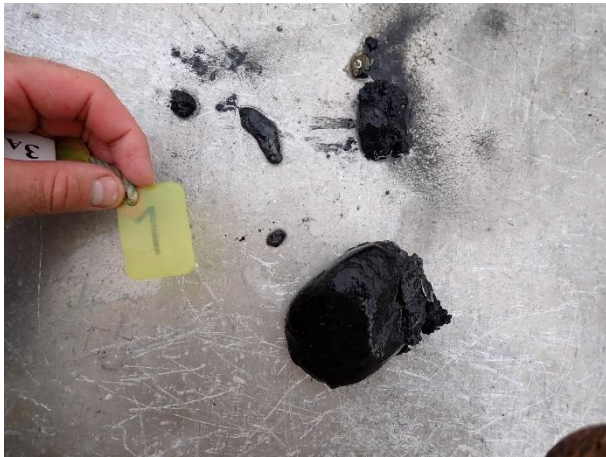
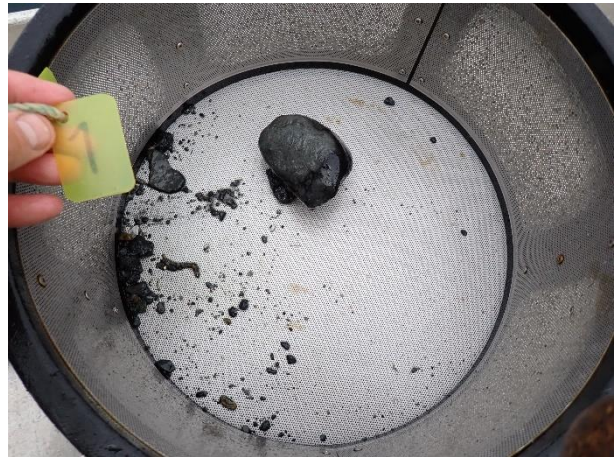
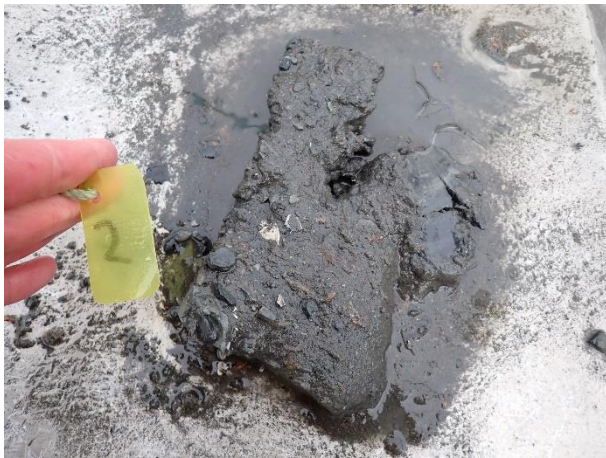
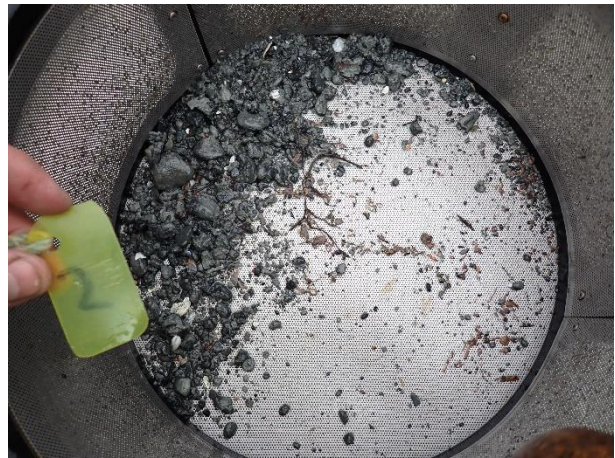
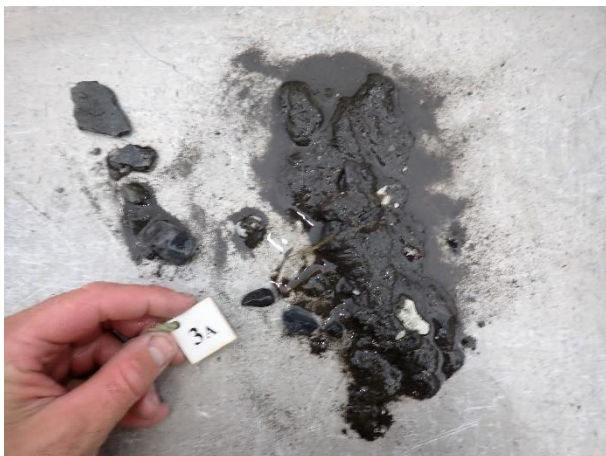
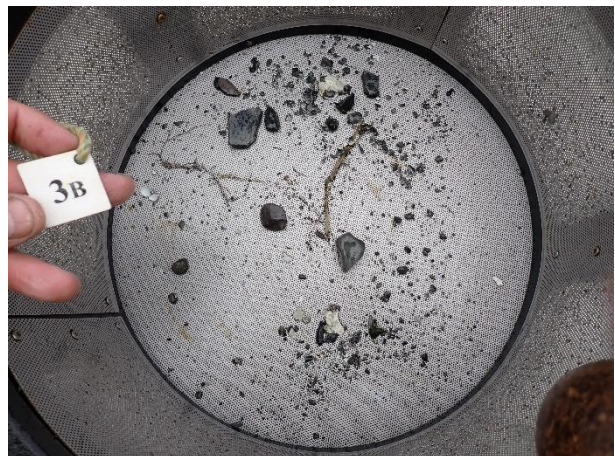
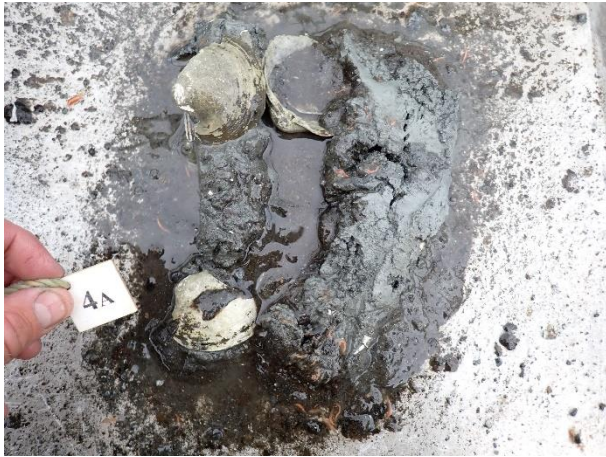
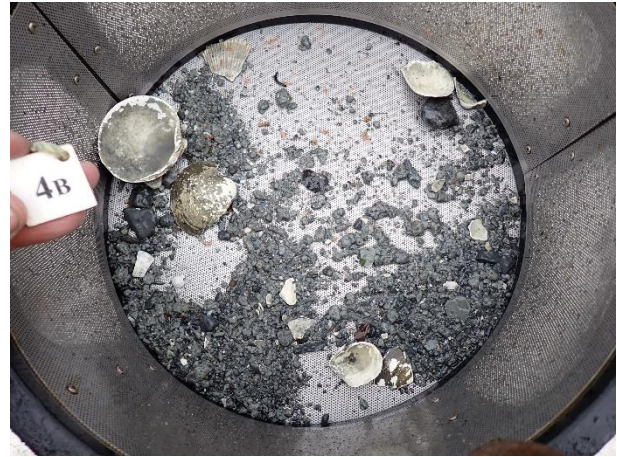
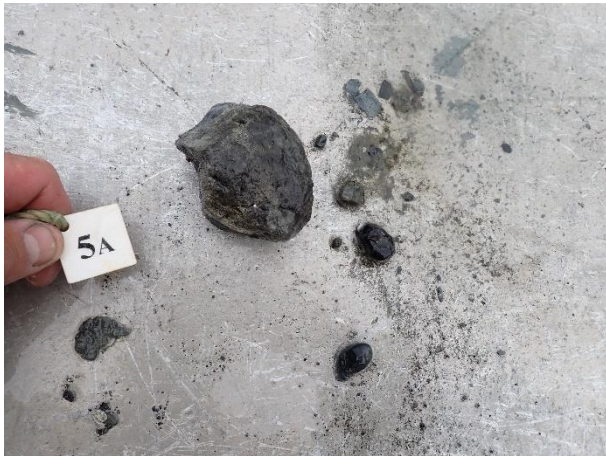
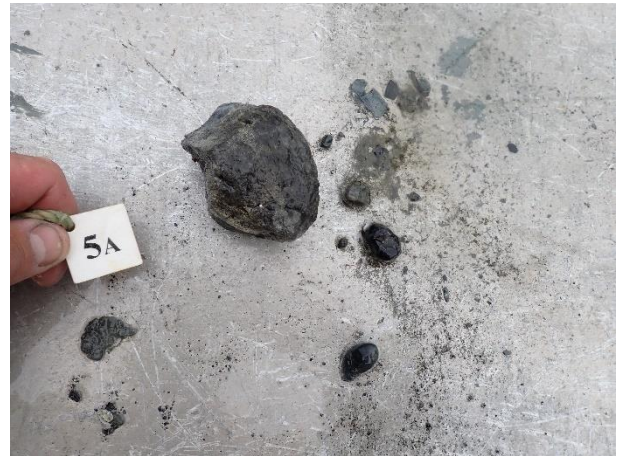
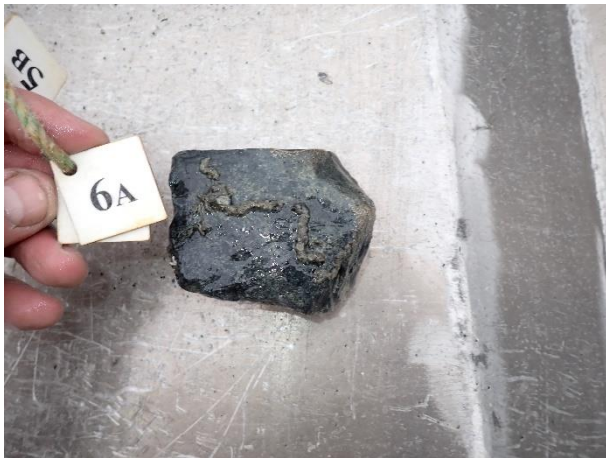
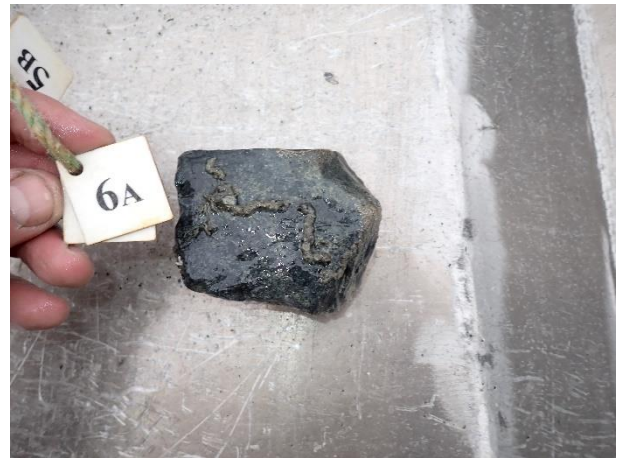
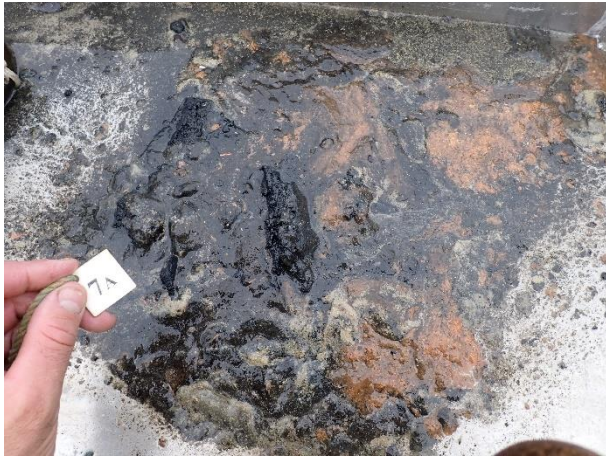
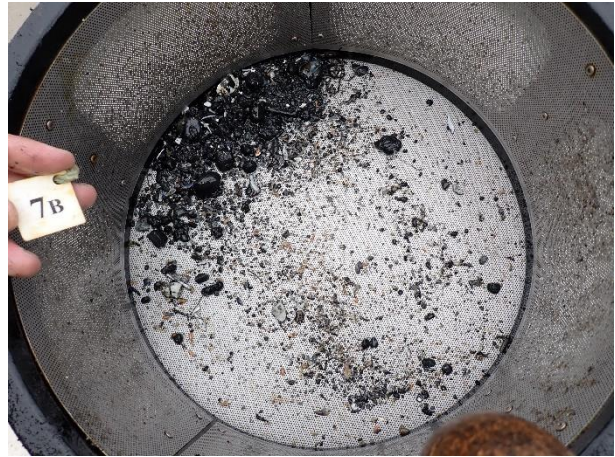
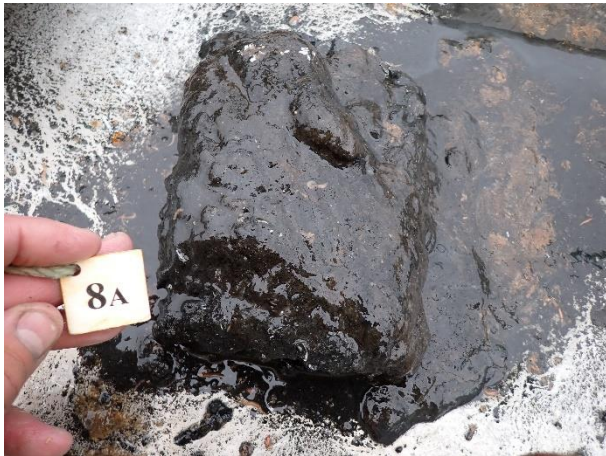
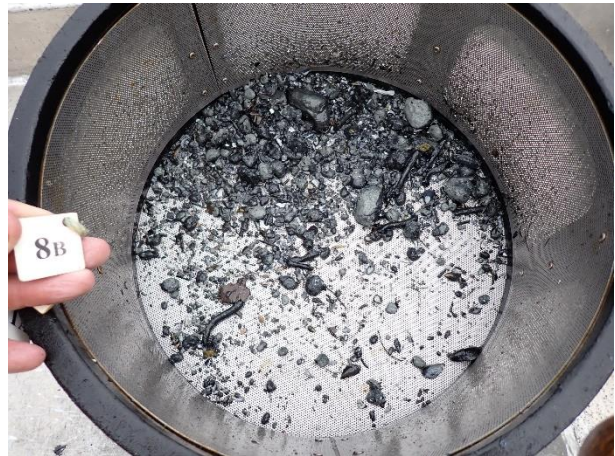
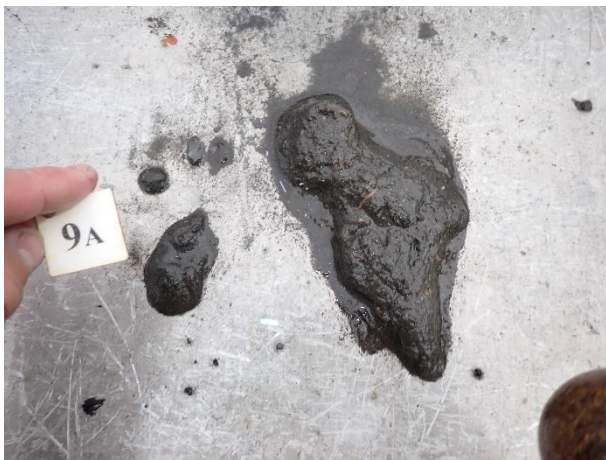
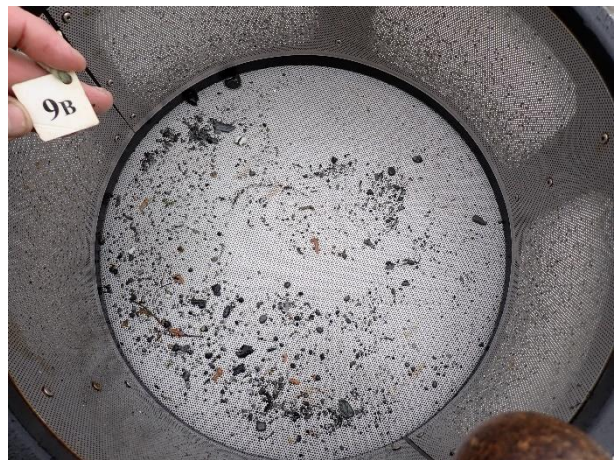
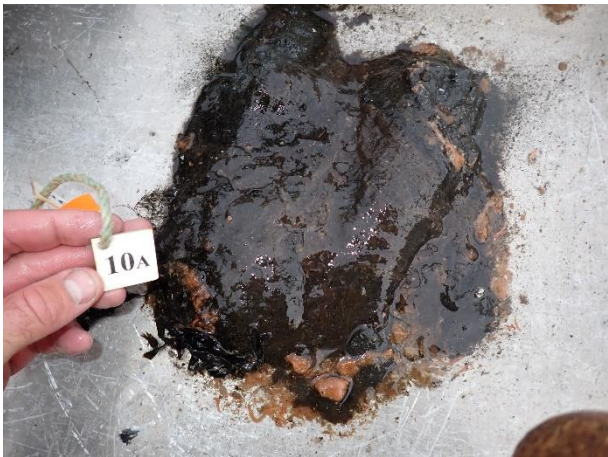
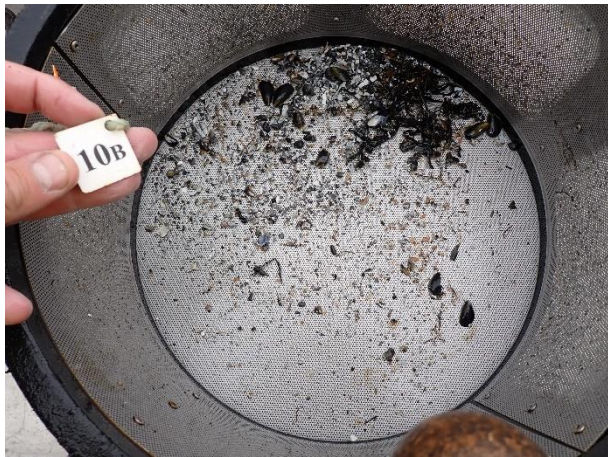
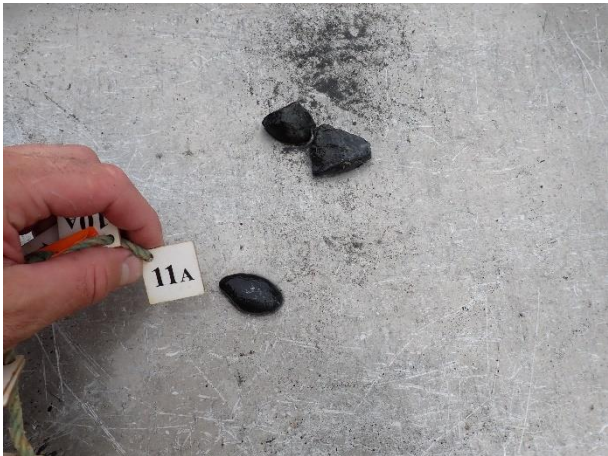
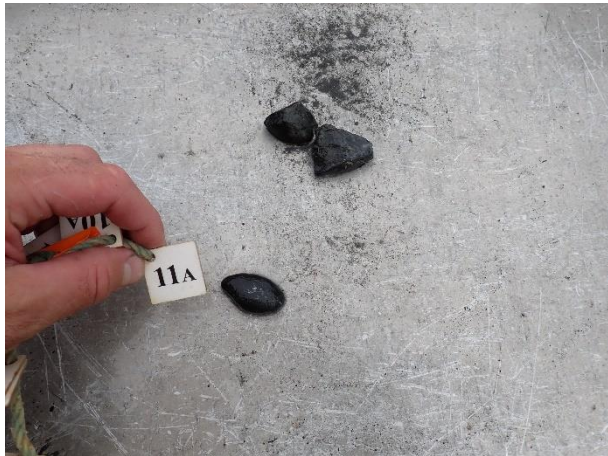
Vedlegg – Bilder fra prøvestasjoner

Bilder nedenfor viser sediment (A) og ferdig vasket prøve (B) ved stasjonene.
