B-undersøkelse for lokalitet DYSVIK (12033)

Lokalitetstilstand 2

Rapport ID 13465

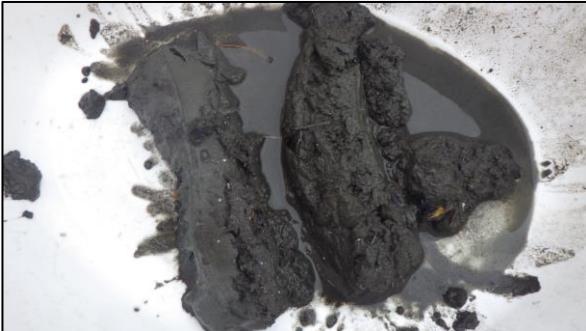
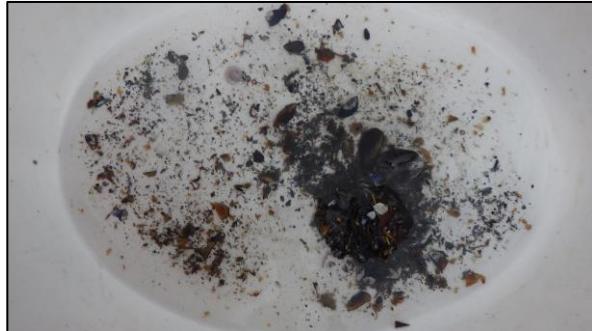
St. 1:

Prøvepunkt	Kommentar
1	rest av blåskjel og blad
2	Blåskjelrestar
3	Restar av blåskjel og blad
4	blåskjelrestar
5	Mykje blåskjelrestar
6	Mykje blåskjelrestar
7	Mykje blåskjelrestar
8	Mykje blåskjelrestar
9	Mykje blåskjelrestar

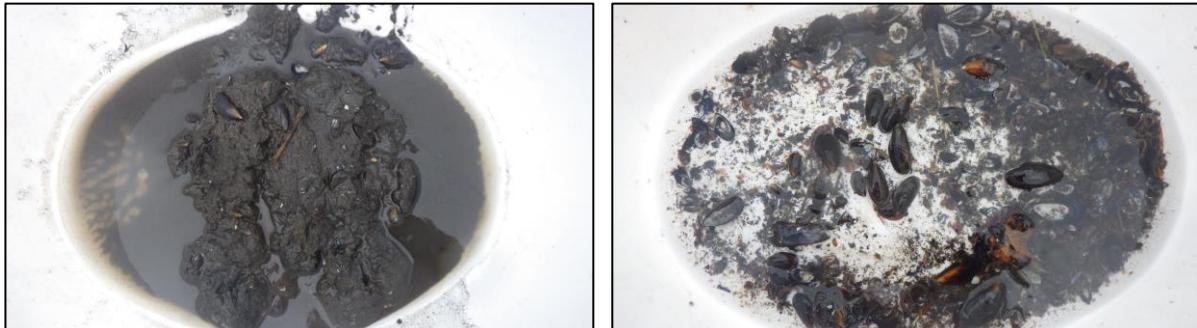
St. 10:

Prøvepunkt	Kommentar
10	Mykje blåskejl

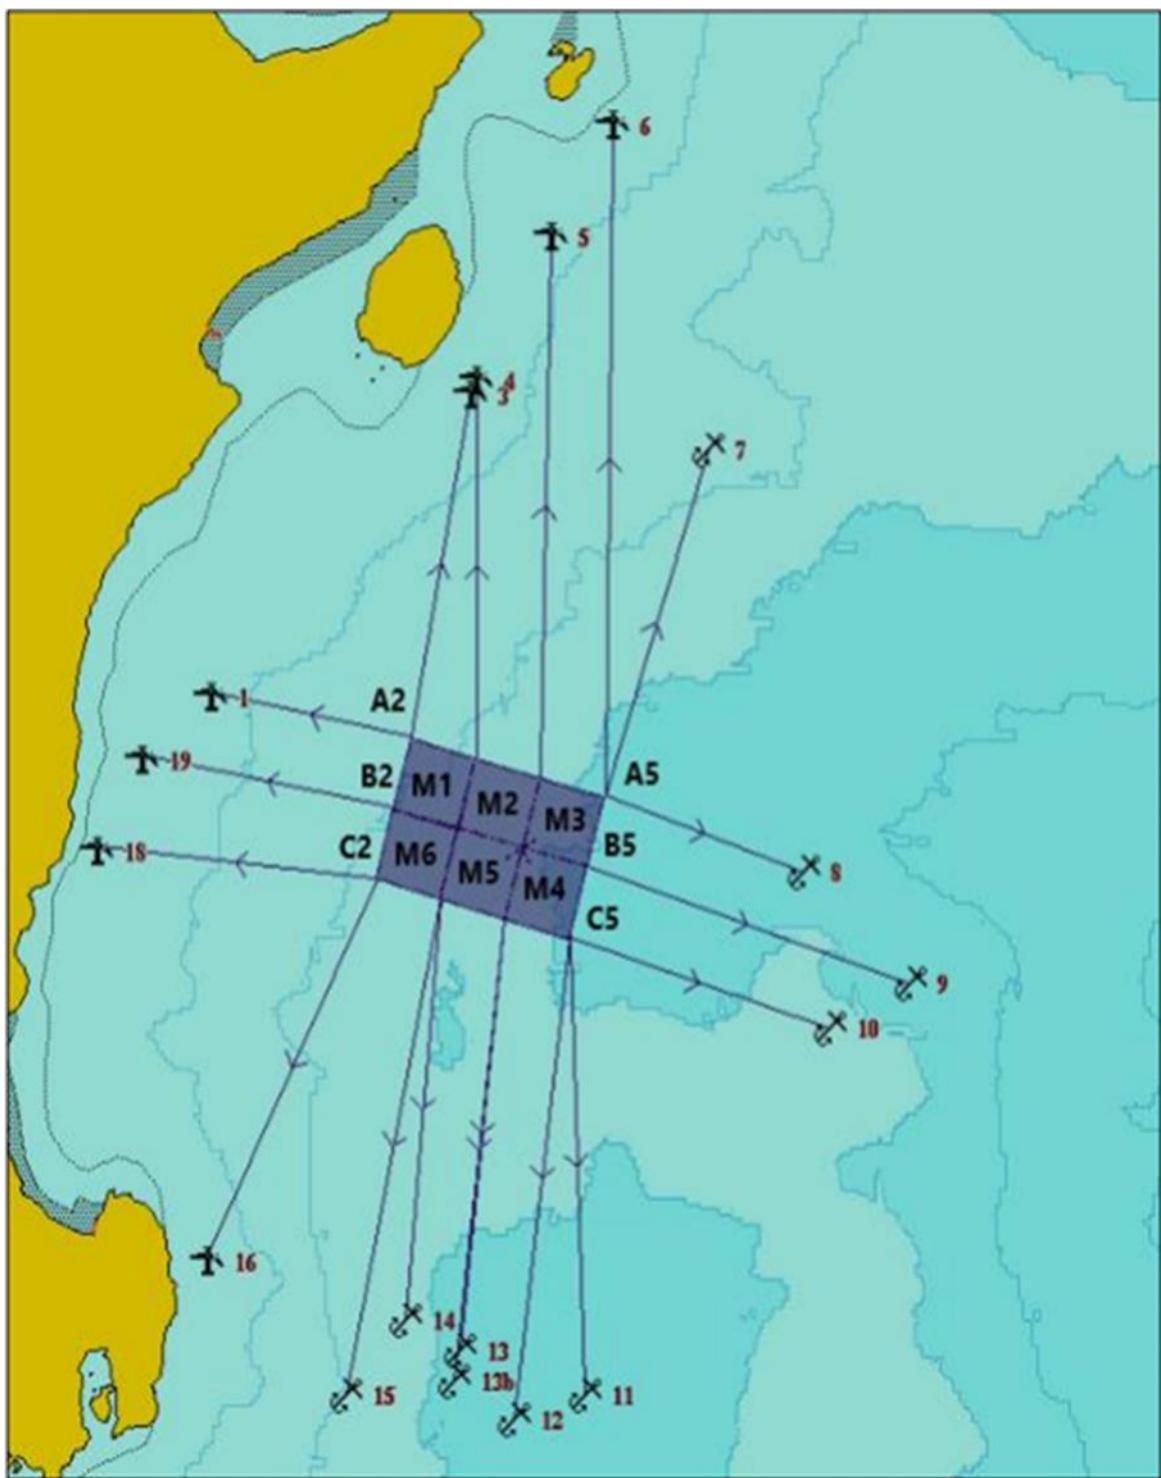
Figur 2. Utsnitt av nærområdet rundt lokaliteten, med plassering av anlegget med fortøyinger.
Kartgrunnlag er henta frå Olex.

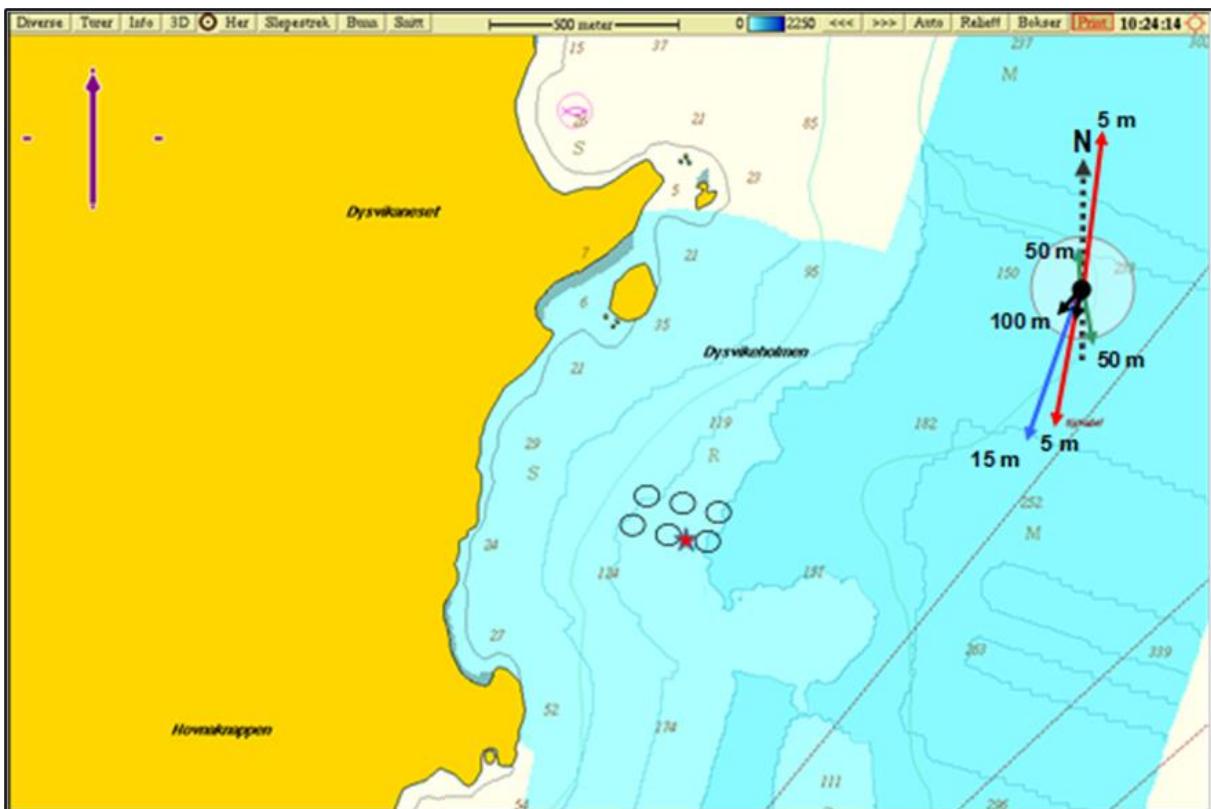
Figur 3. Utsnitt av nærområdet rundt lokaliteten, med omtrentleg plassering av anlegget og posisjon for straummåling (raud stjerne). Straummåling er fra Brekke & Tveranger (2012). Kartgrunnlaget er hentet fra Olex.

Områdebeskrivelse	B-granskingsa er utført på lokalitet Dysvik i Kvam herad. Lokaliteten ligg vest i Hissfjorden, som er ein del av Hardangerfjorden. Lokaliteten ligg noko eksponert til med vindretningar frå nordaust til sør aust, men er godt beskyttet for ver og vind i frå vestlege retningar. Hissfjorden er om lag 90 til 155 m djup i lokalitetsonrådet og skrår jamt nedover mot austsøraust til eit flatt djupområde på ca. 380 m djup om lag 2,2 km frå anlegget. Anlegget ligg om lag 450-600 meter frå land og botnen under anlegget skrånar nedover frå ca. 110 til 155 meter mot sør aust. Det er noko helling under dei inste merdane, medan det flatar meir ut under dei djupaste delane av anlegget.
Stasjonsopplysninger	Ved plassering av stasjonar vart det lagt vekt på å ta prøver på tilsvarande stasjonar som ved tidlegare granskingsar.
Resultat før strømmålinger	Spreiingsstraumen på 50 m djup har størst vasstransport mot sør-sørvest, med litt returstraum mot nord.

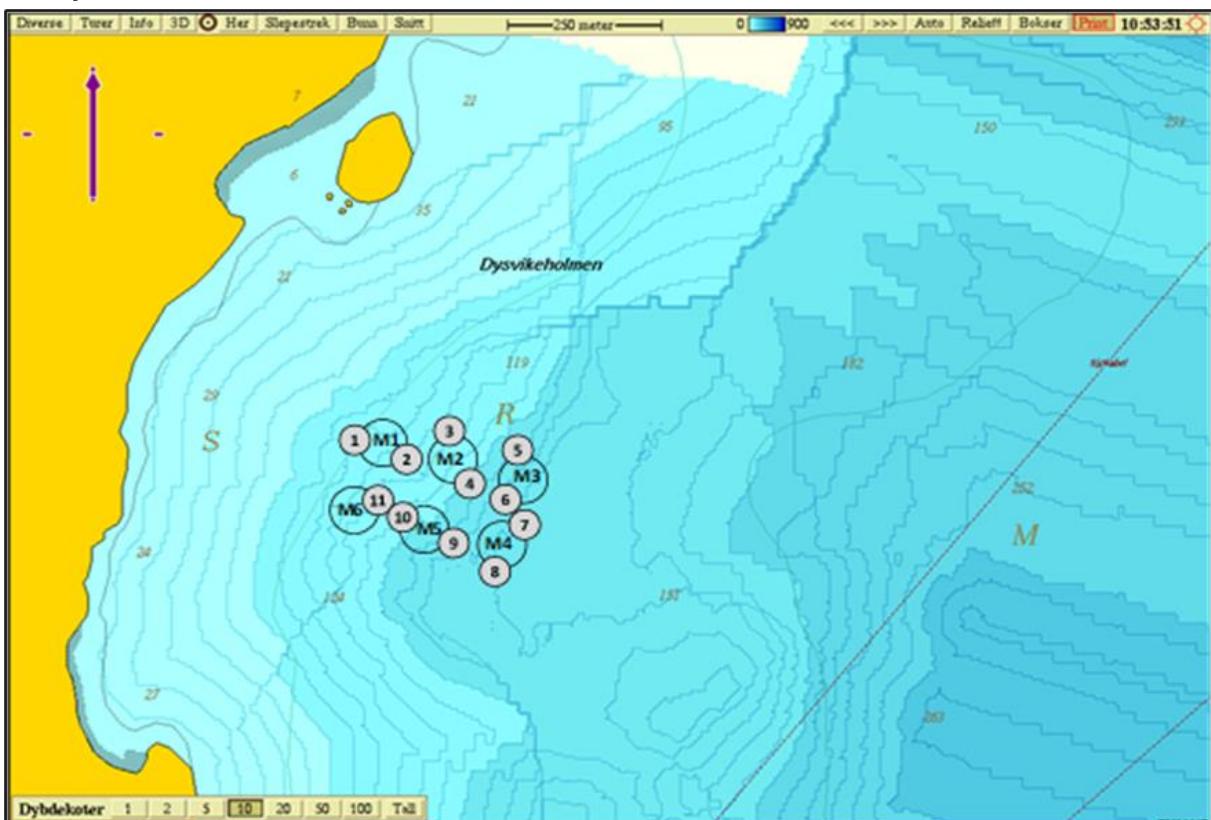
Figur 4. Oversikt over anlegget ved lokaliteten med merd nummer og plassering av grabbhogg (nummererte sirkler). Kartgrunnlaget er hentet fra Olex.

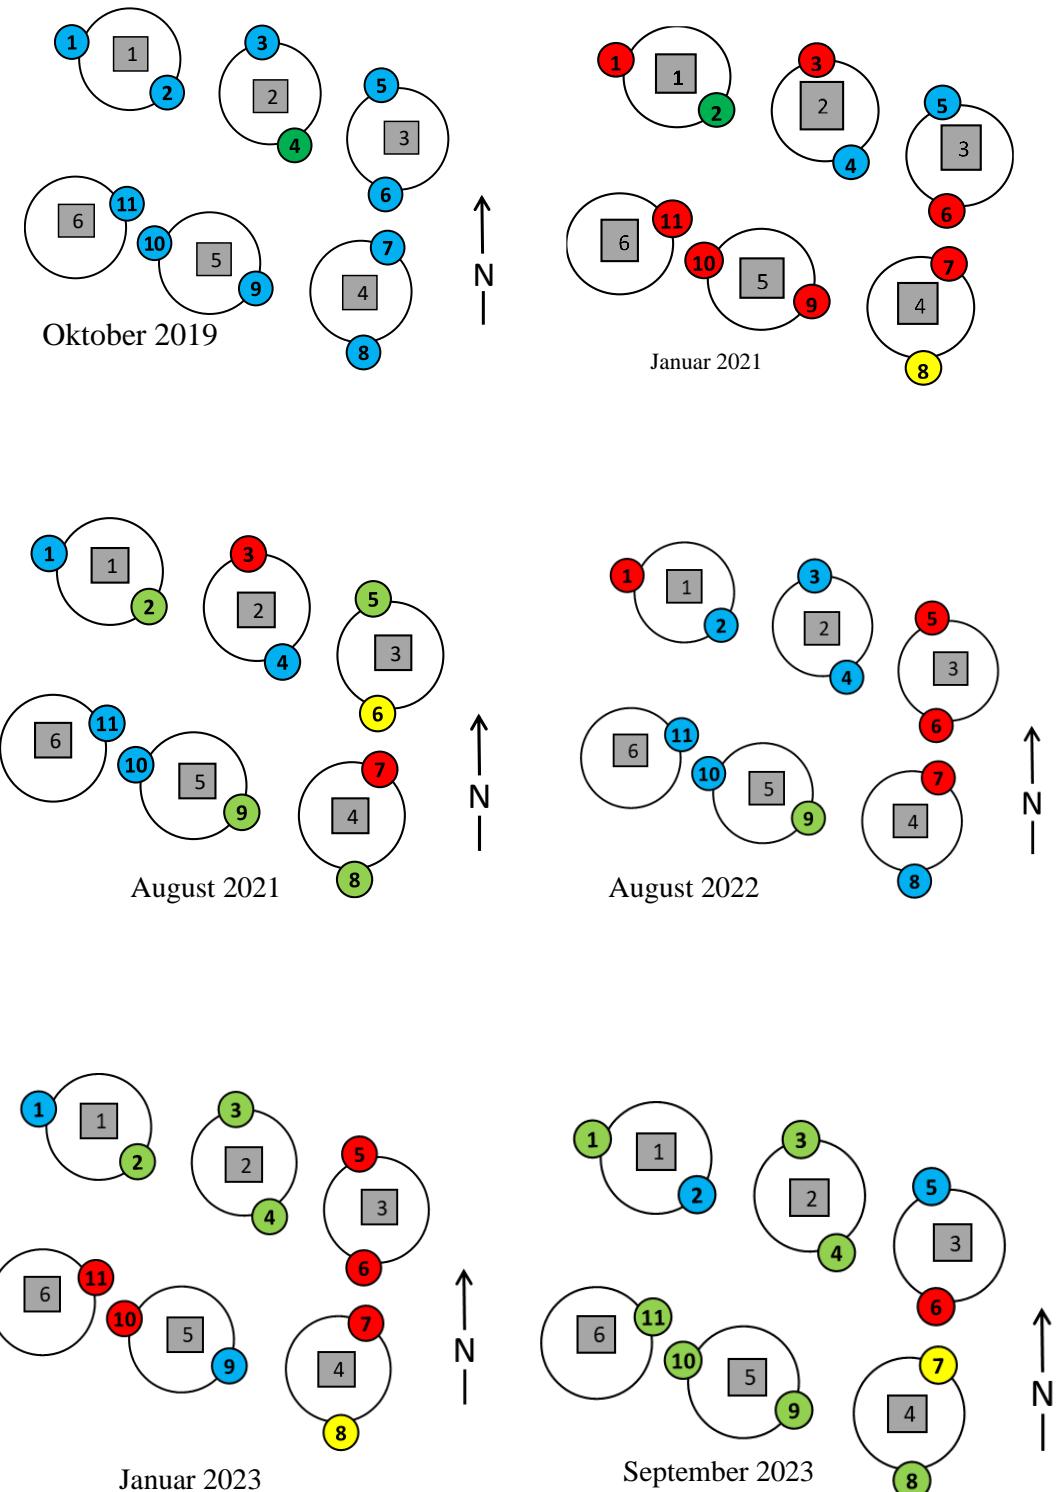
Figur 5. Oversikt over tilstand i anleggssona for enkeltstasjonar tekne på lokaliteten ved granskingane frå 2019 til 2023.
