B-undersøkelse

Lokalitet KLAVELANDET (24455)

Lokalitetstilstand 1

Rapport ID 13509

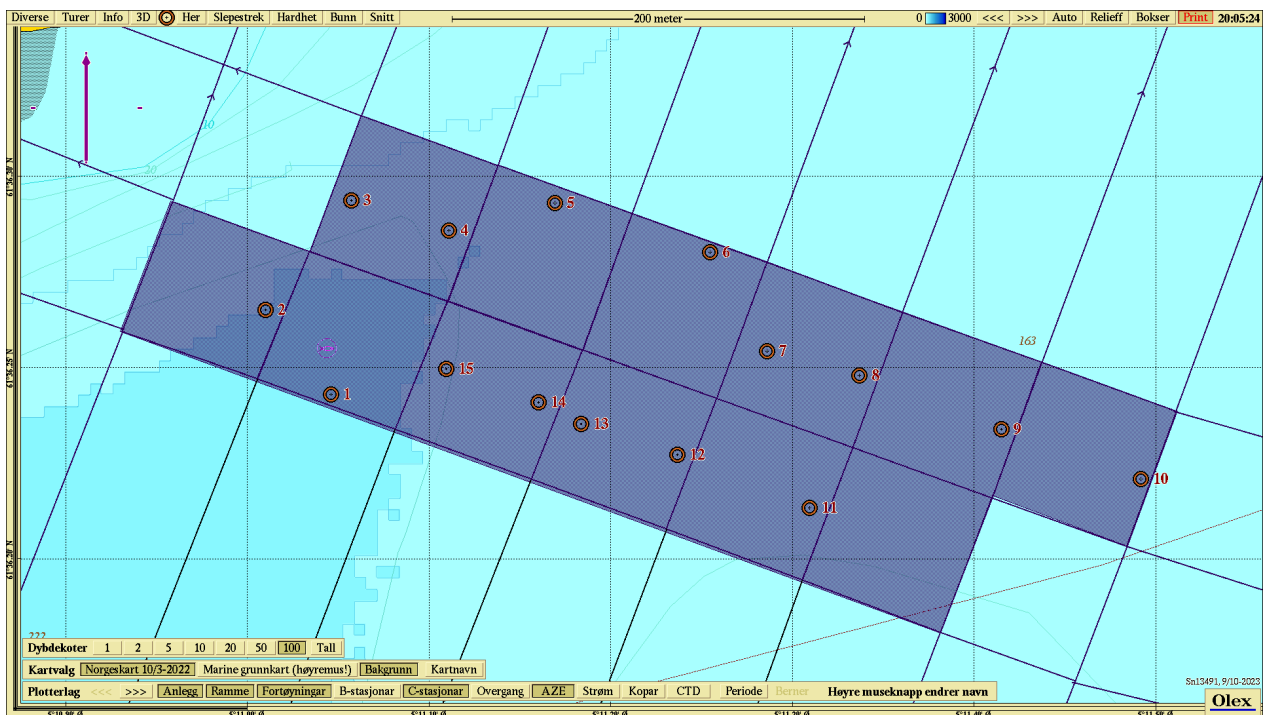
Figur 2. Batymetrisk kart (nordlig orientering) med avmerking av anleggsrammen og prøvestasjoner med tilstandsklasse: blå firkant; Tilstand 1, grønn firkant; Tilstand 2, gul firkant; Tilstand 3, rød firkant; Tilstand 4. Kartdatum WGS84.
