B-undersøkelse for lokalitet MARØY NØ (13550)

Lokalitetstilstand 1

Rapport ID 13600

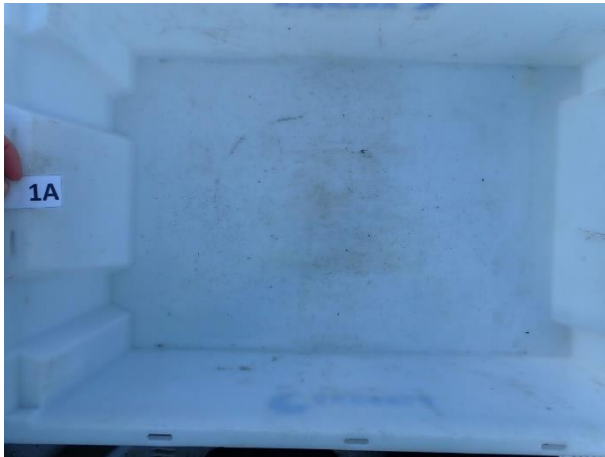
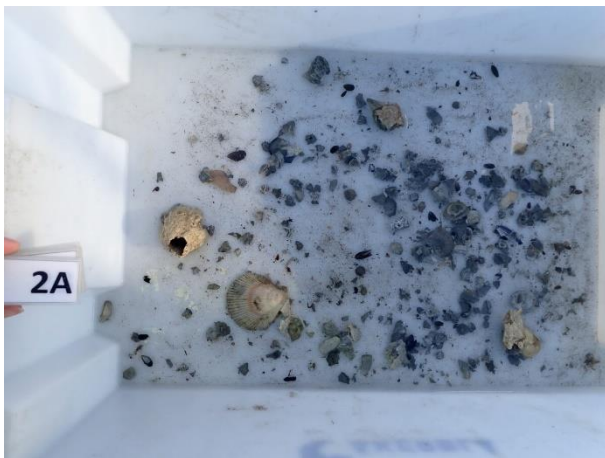
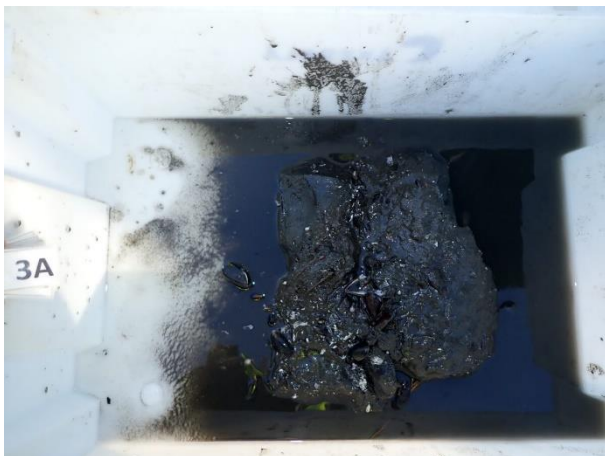
Vedlegg – Bilder fra prøvestasjoner

Bilder nedenfor viser sediment (A) og ferdig vasket prøve (B) ved stasjonene.
