B-undersøkelse for lokalitet GRUNNENESET (17177)

Lokalitetstilstand 1

Rapport ID 13735

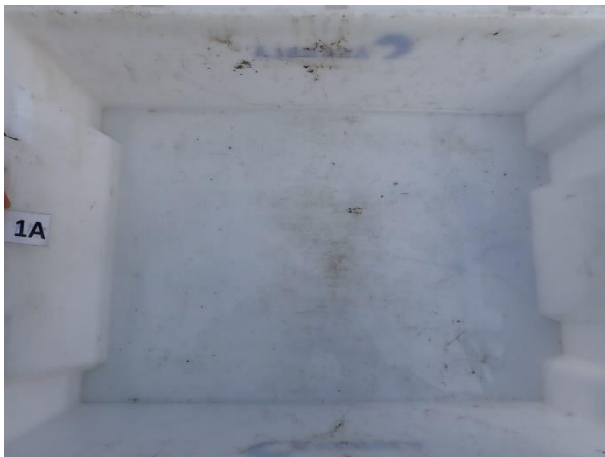
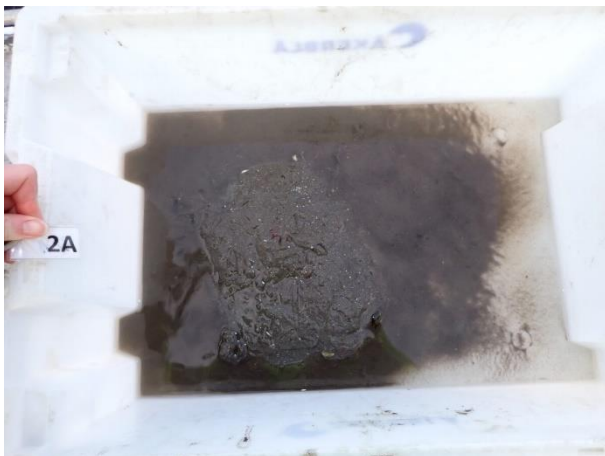
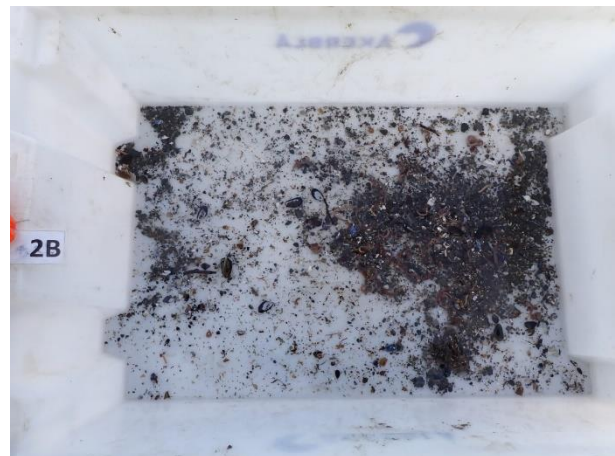
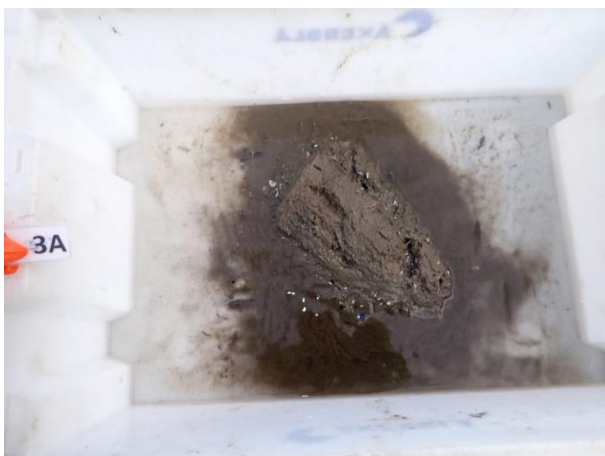
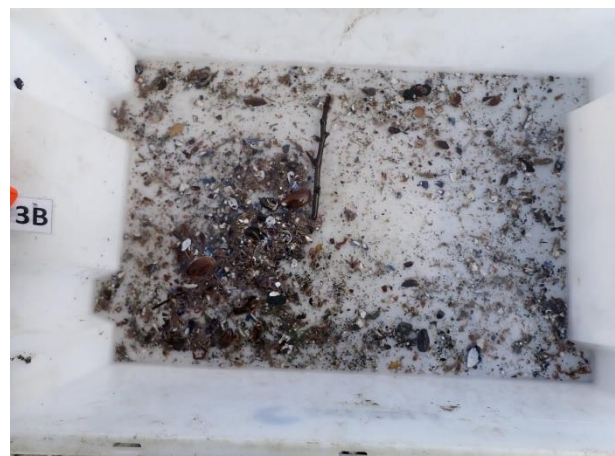
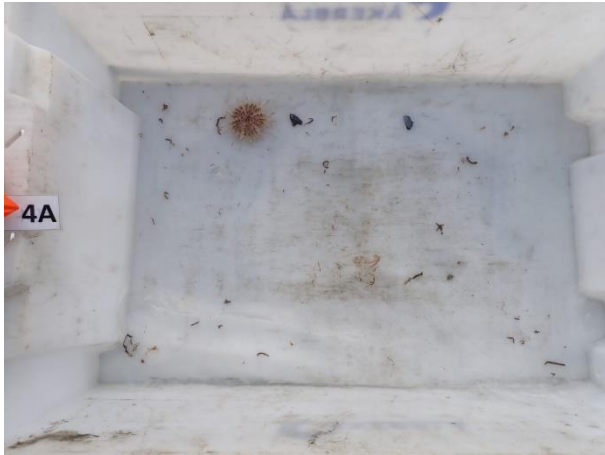
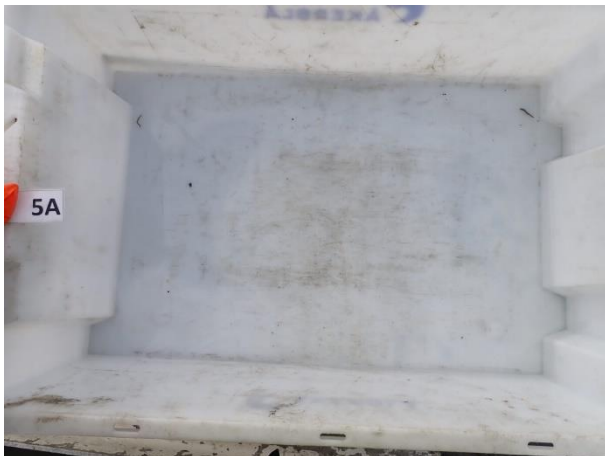
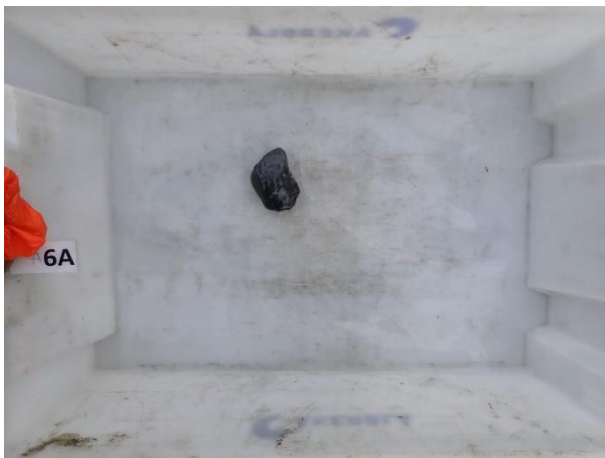
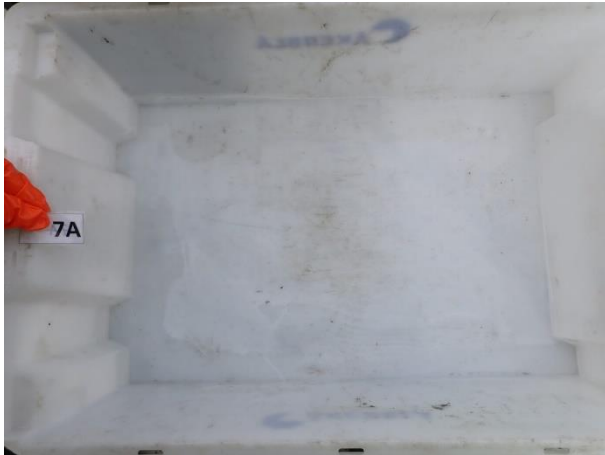
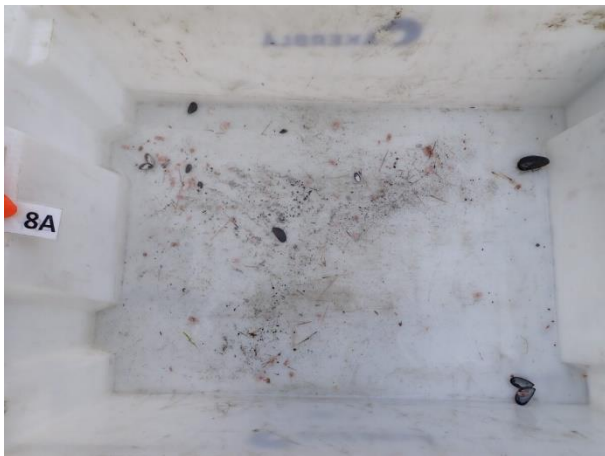
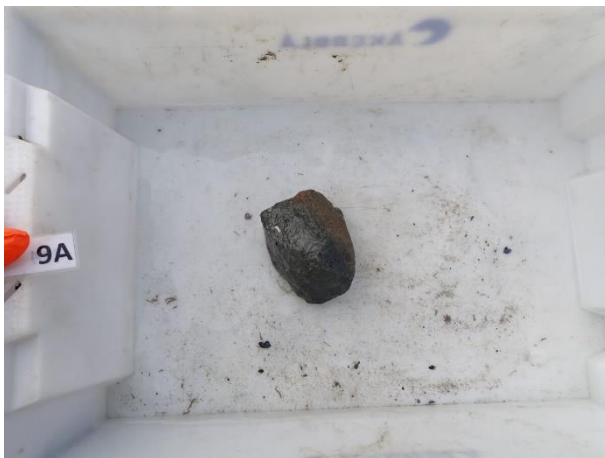
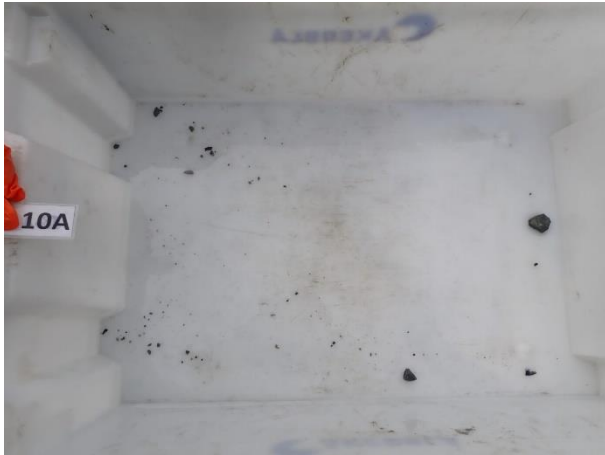
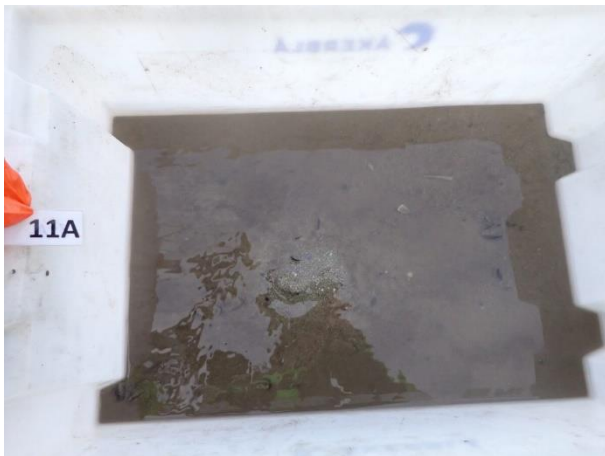
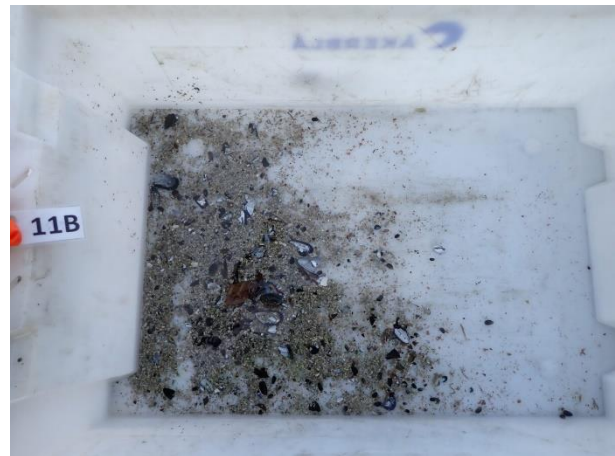
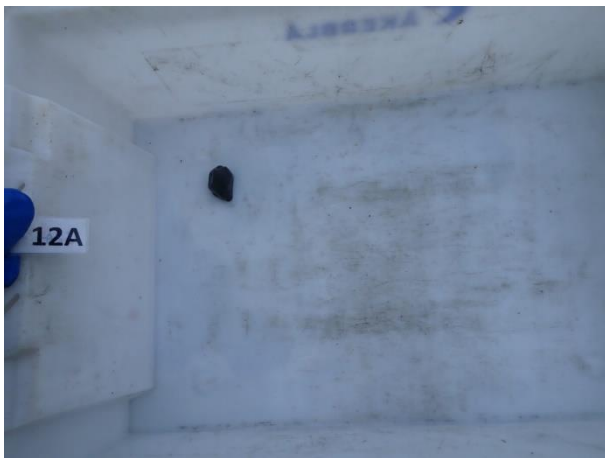
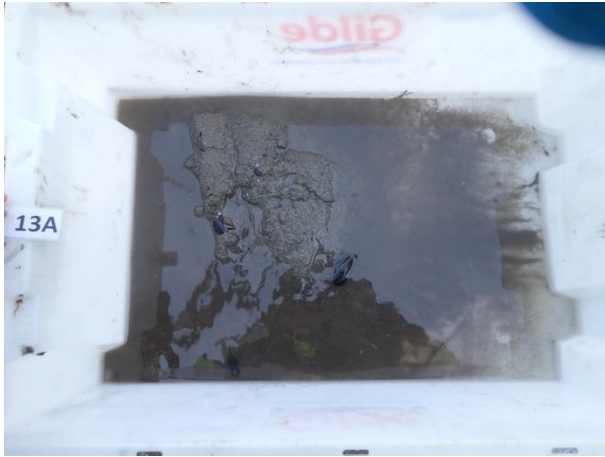
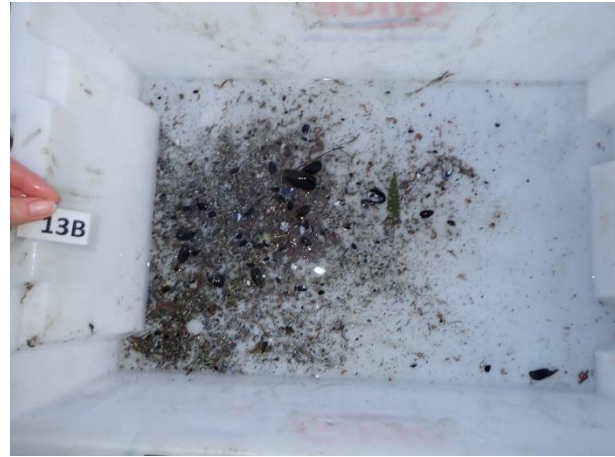
Vedlegg – Bilder fra prøvestasjoner

Bilder nedenfor viser sediment (A) og ferdig vasket prøve (B) ved stasjonene.
