# **B-undersøkelse for lokalitet KVITEBERG (35997)**

**Lokalitetstilstand 2**

# Hard- og blandingsbunn undersøkelse (type B) ved Kviteberg i Kvænangen, januar 2020

MOWI Norway AS

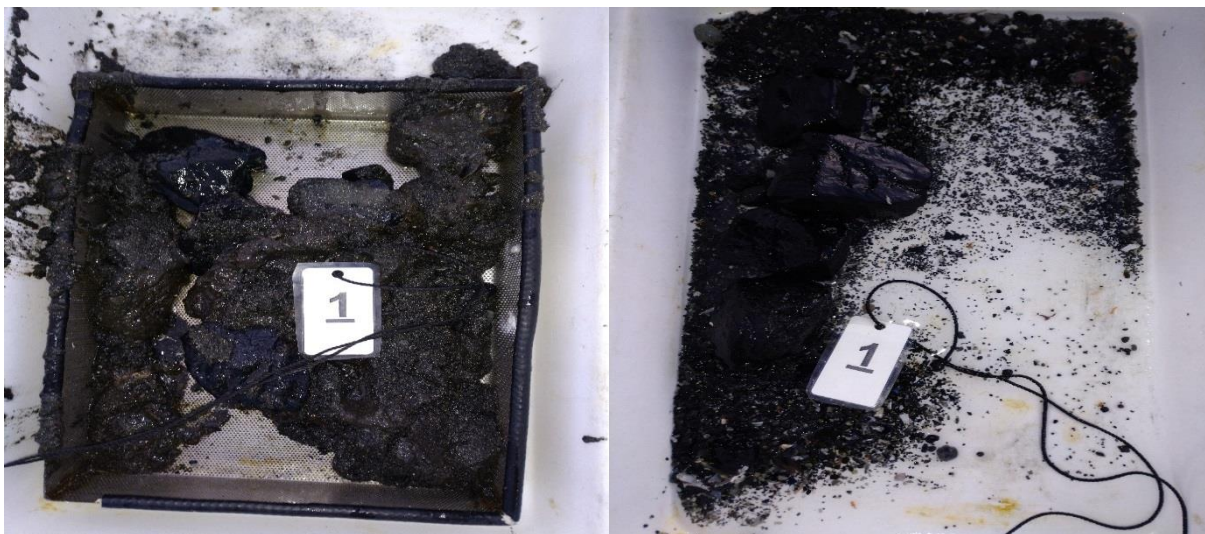
**Figur 6:** Bilder som viser sedimentet fra stasjon 1. Sedimentet besto av silt, sand, grus på steinbunn. Foto: Aqua Kompetanse AS.

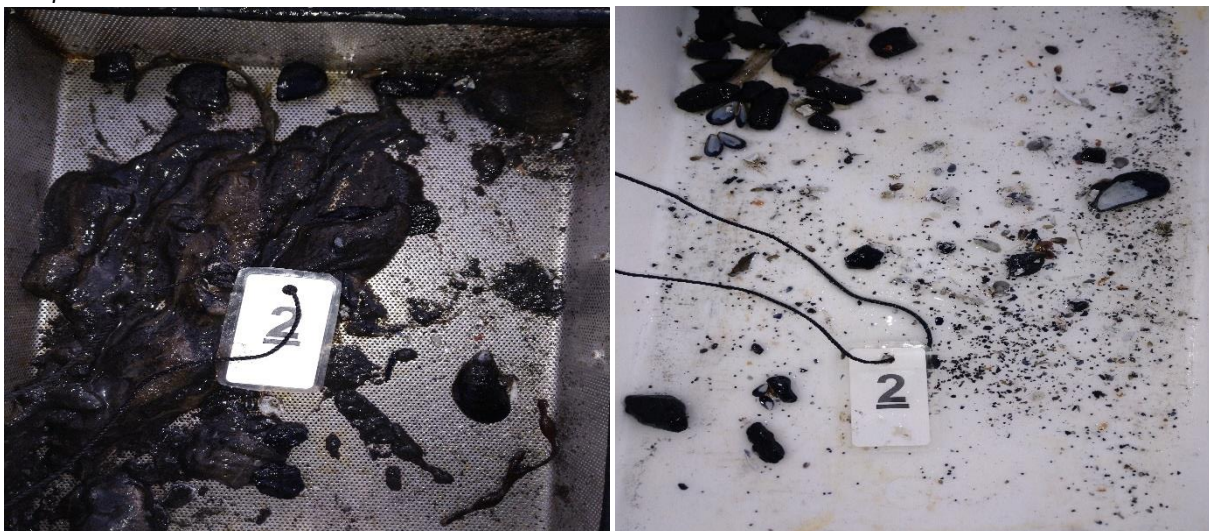
**Figur 7:** Bilder som viser sedimentet fra stasjon 2. Sedimentet besto av silt og sand på fjellbunn. Foto: Aqua Kompetanse AS.

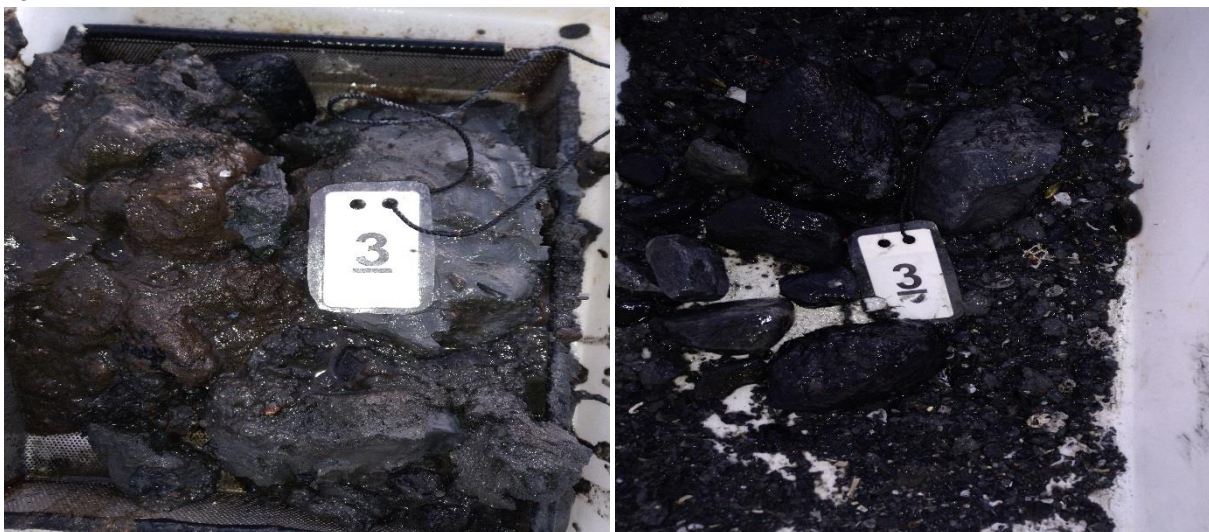
**Figur 8:** Bilder som viser sedimentet fra stasjon 3 før og etter siling. Sedimentet besto av leire og silt på steinbunn. Foto: Aqua Kompetanse AS.

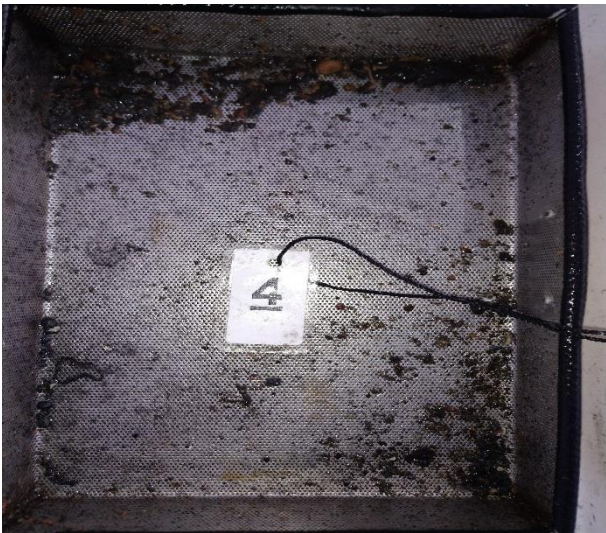
**Figur 9:** Bilder som viser sedimentet fra stasjon 4 før og etter siling. Sedimentet besto av silt (strø) på fjellbunn. Det ble registrert fekalier i denne prøven. Foto: Aqua Kompetanse AS.

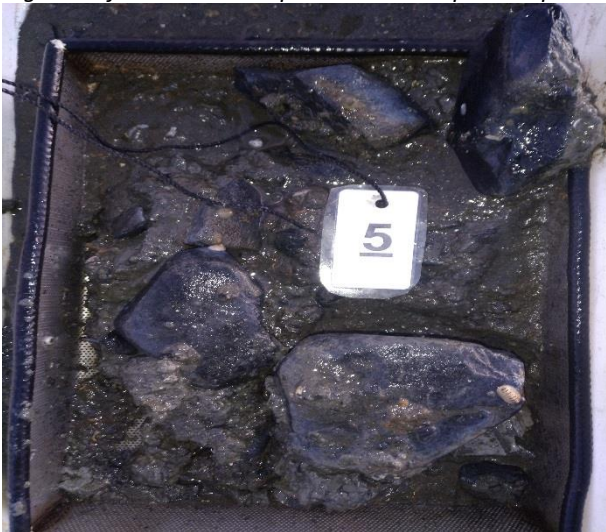
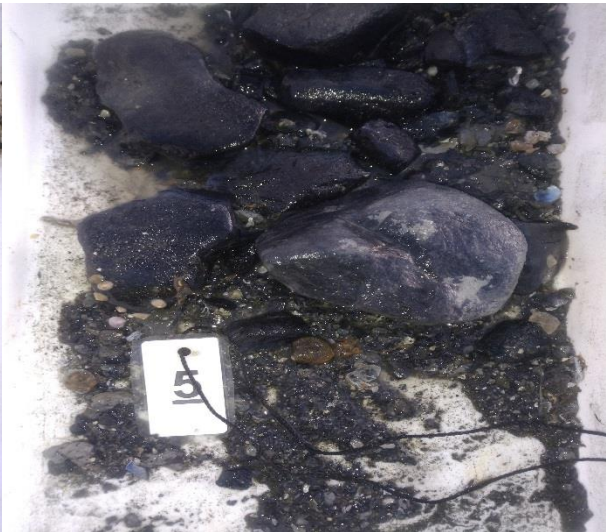
**Figur 10:** Bilder som viser sedimentet fra stasjon 5. Steinbunn. Foto: Aqua Kompetanse AS.

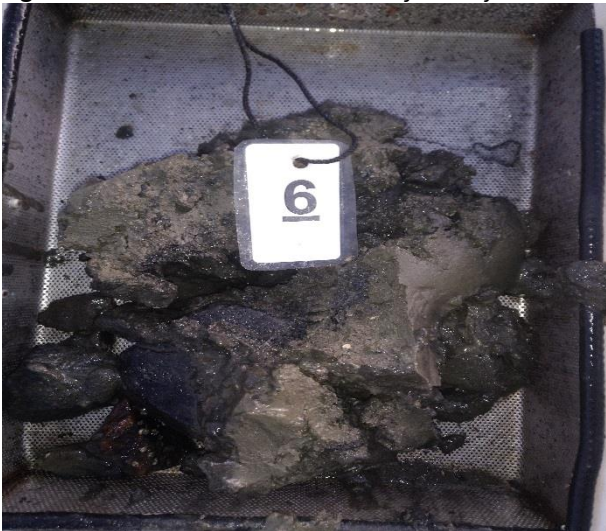
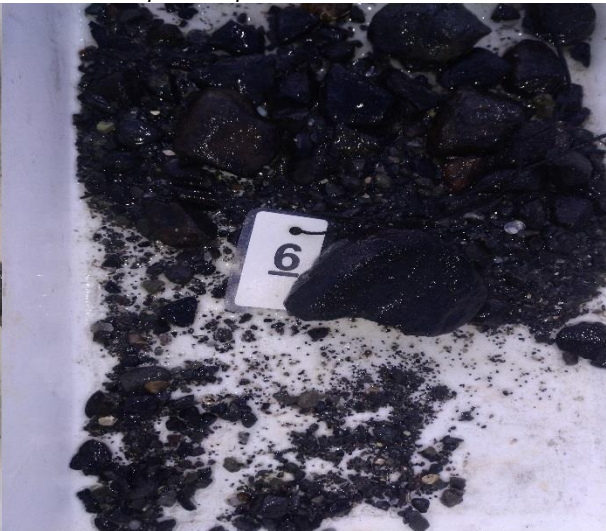
**Figur 11:** Bilder som viser sedimentet fra stasjon 6 før og etter siling. Sedimentet besto av silt og leire på steinbunn. Foto: Aqua Kompetanse AS.

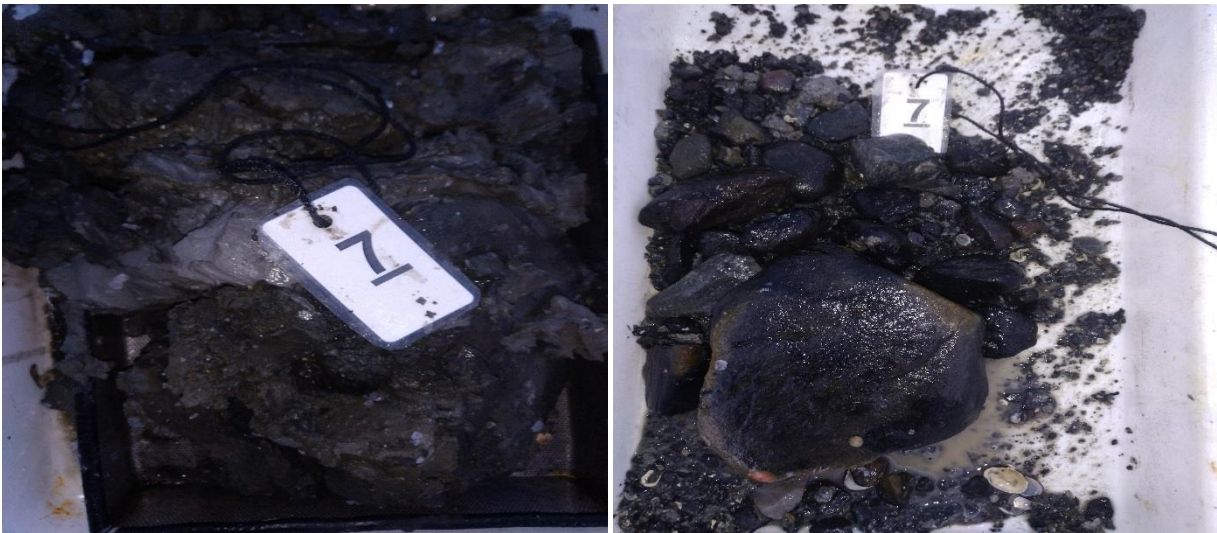
**Figur 12:** Bilder som viser sedimentet fra stasjon 7. Sedimentet besto av leire og silt på steinbunn. Foto: Aqua Kompetanse AS.

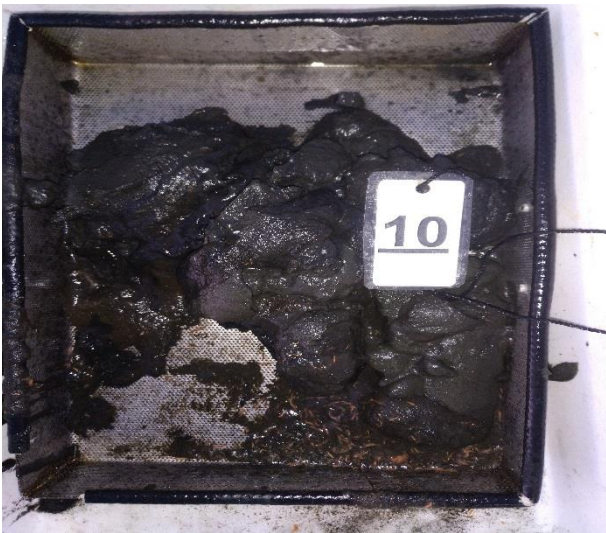
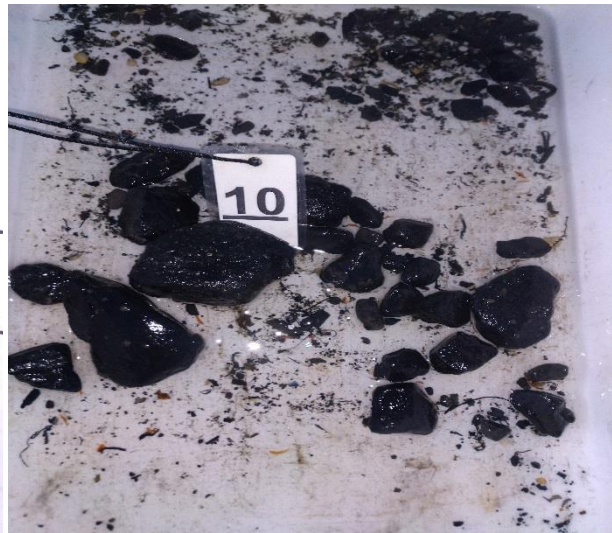
**Figur 15:** Bilder som viser sedimentet fra stasjon 10 før og etter siling. Sedimentet besto av silt, silt på steinbunn.  
Foto: Aqua Kompetanse AS.

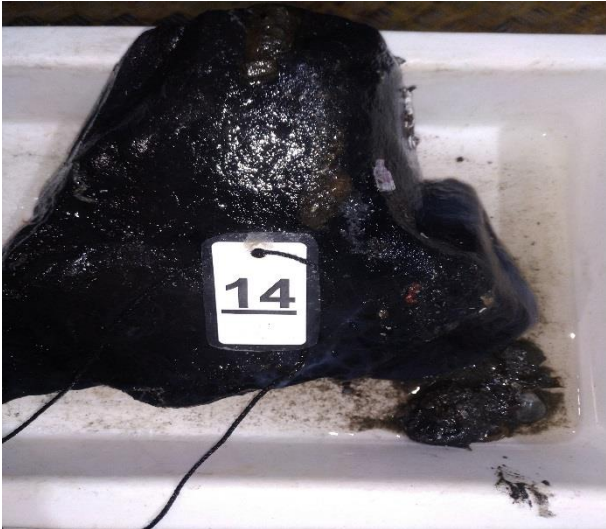
**Figur 17:** Bilder som viser sedimentet fra stasjon 14 før og etter siling. Sedimentet besto av silt og sand på steinbunn.  
Det ble observert Beggiatoa i denne prøven Foto: Aqua Kompetanse AS.

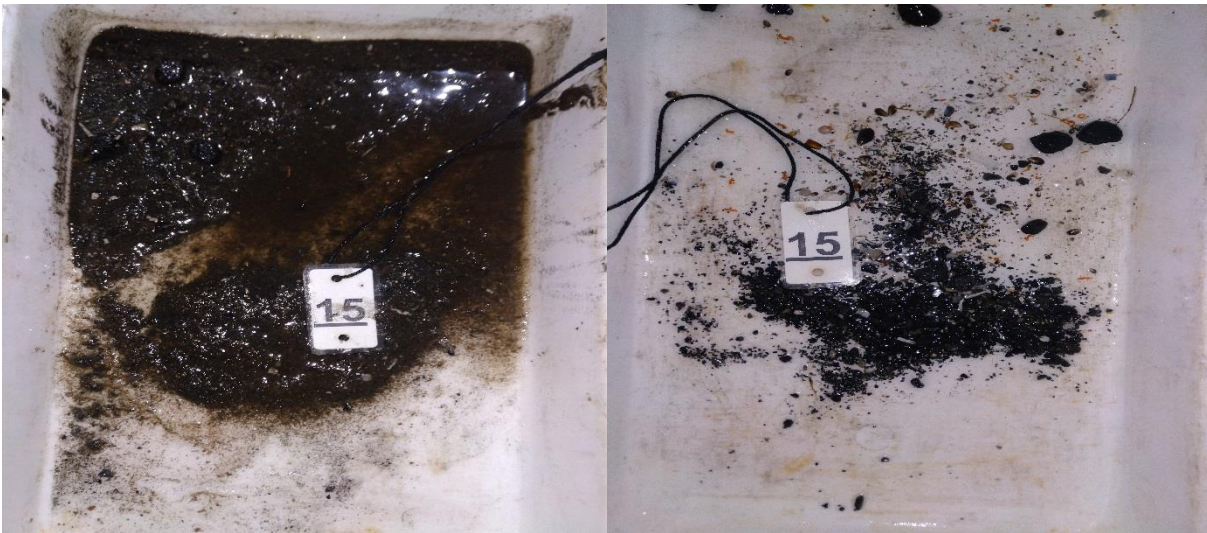
**Figur 18:** Bilder som viser sedimentet fra stasjon 15. Sedimentet besto av silt på fjellbunn. Foto: Aqua Kompetanse AS.

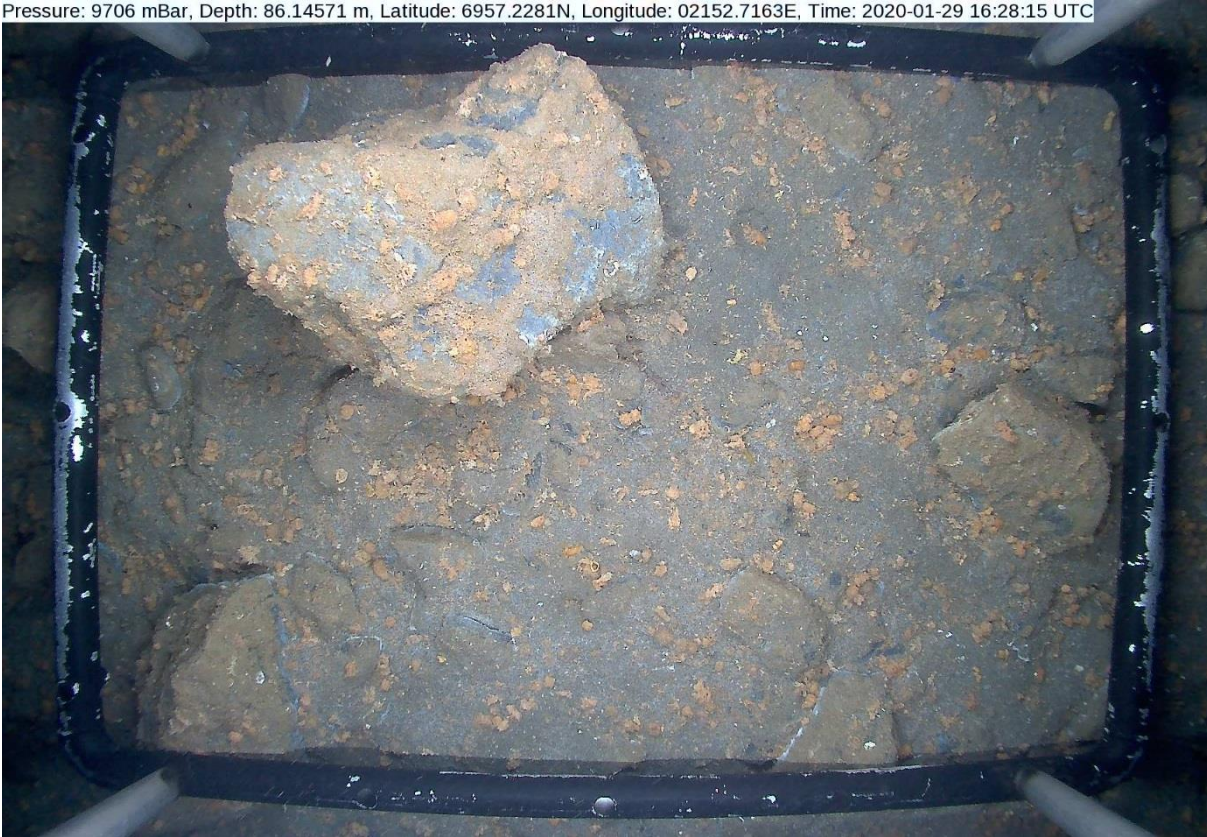
Pressure: 9706 mBar, Depth: 86.14571 m, Latitude: 6957.2281N, Longitude: 02152.7163E, Time: 2020-01-29 16:28:15 UTC

**Figur 22:** *Bilde tatt over bunnen ved stasjon 4. Foto: Aqua Kompetanse AS.*

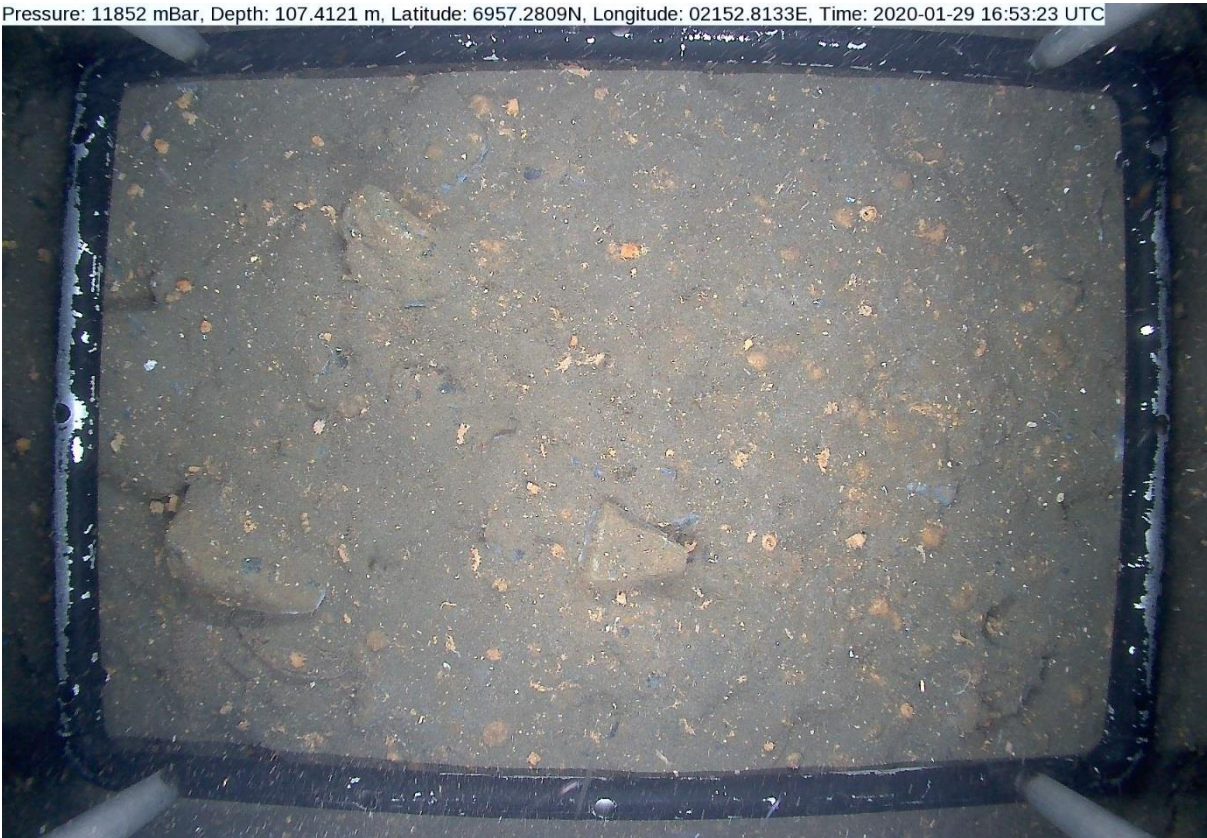
Pressure: 11852 mBar, Depth: 107.4121 m, Latitude: 6957.2809N, Longitude: 02152.8133E, Time: 2020-01-29 16:53:23 UTC

**Figur 23:** *Bilde tatt over bunnen ved stasjon 11. Foto: Aqua Kompetanse AS.*

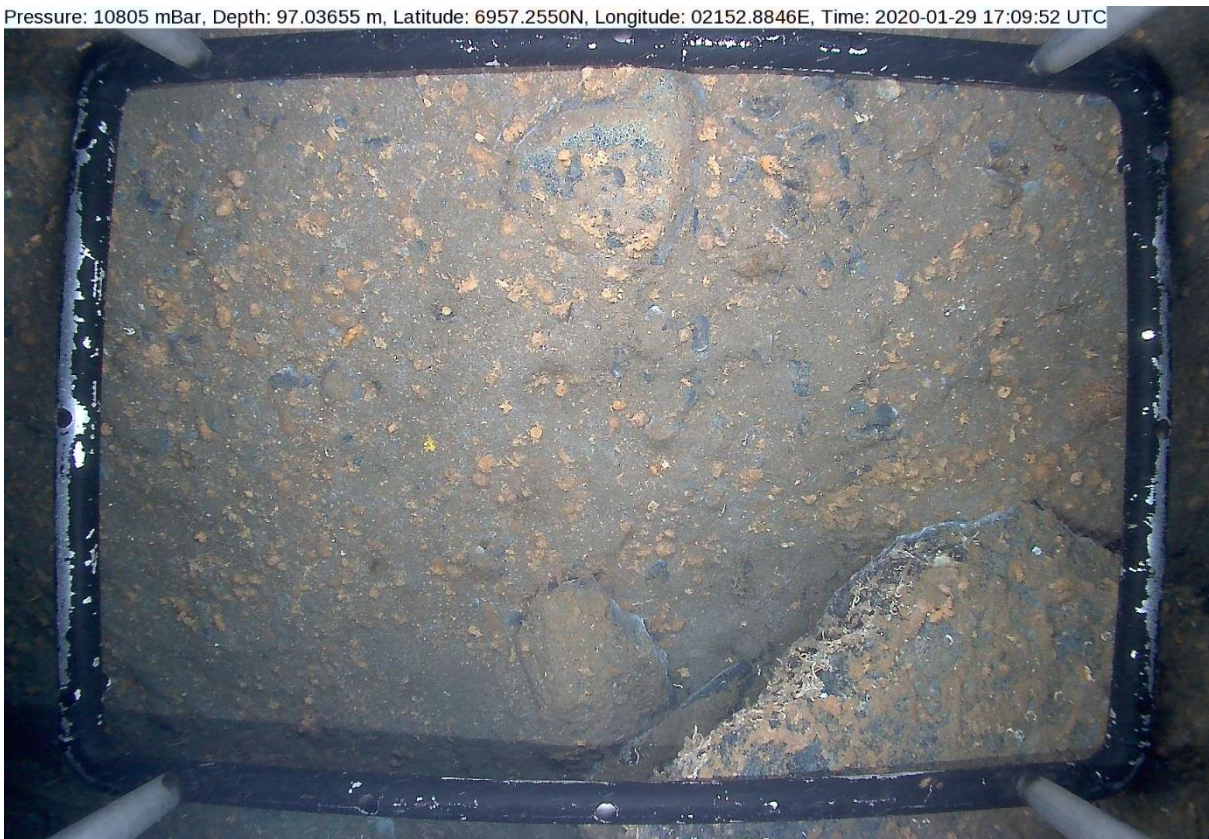
Pressure: 10805 mBar, Depth: 97.03655 m, Latitude: 6957.2550N, Longitude: 02152.8846E, Time: 2020-01-29 17:09:52 UTC

**Figur 24:** *Bilde tatt over bunnen ved stasjon 12. Foto: Aqua Kompetanse AS.*

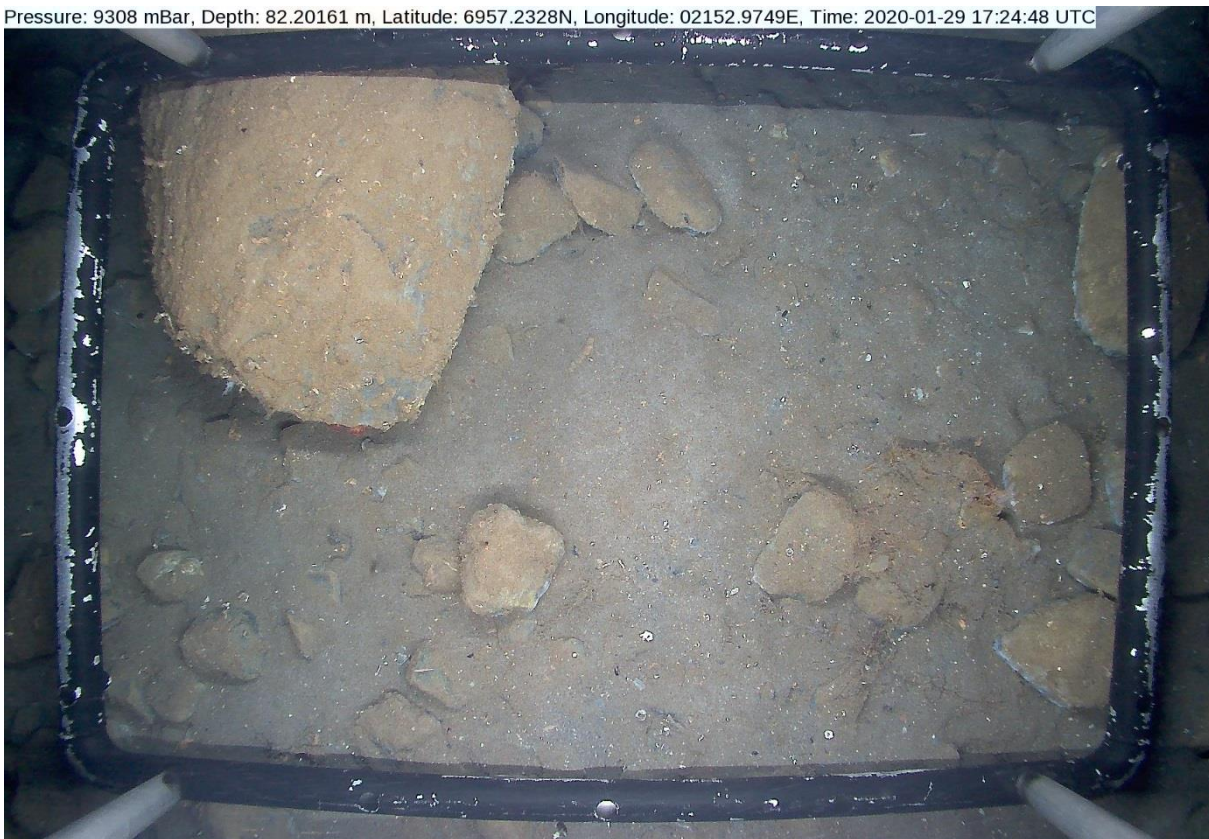
Pressure: 9308 mBar, Depth: 82.20161 m, Latitude: 6957.2328N, Longitude: 02152.9749E, Time: 2020-01-29 17:24:48 UTC

**Figur 25:** *Bilde tatt over bunnen ved stasjon 13. Foto: Aqua Kompetanse AS.*
