B-undersøkelse for lokalitet FLESEN (11355)

Lokalitetstilstand 3

Rapport ID 13746

Kart til B-undersøkelse ved Flesen (11355), 2023

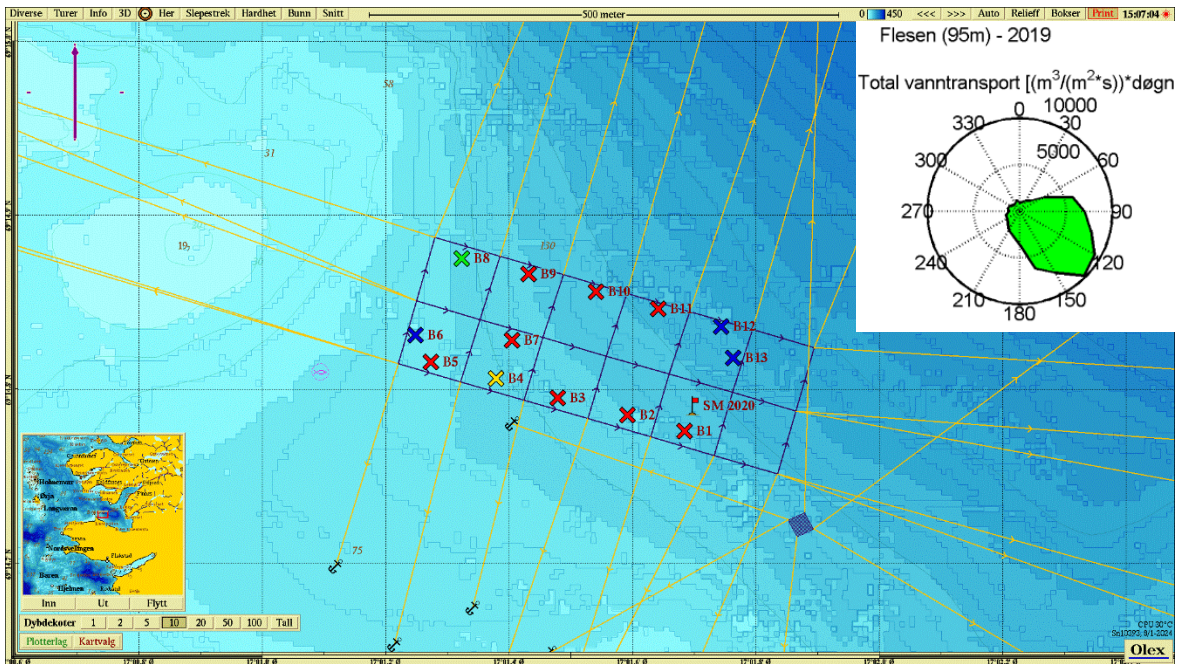
Figur 2 Dybdekart ved Fleslen. Prøvetakingsstasjonene er tegnet inn med fargekode som beskriver tilstand iht NS 9410:2016 (1 = blå, 2 = grønn, 3 = gul, 4 = rød). Rødt flagg viser plassering av strømmåler. Strømrose i høyre hjørne viser retning av vanntransport ved spredningsdyp på lokaliteten (Heggem, 2020).

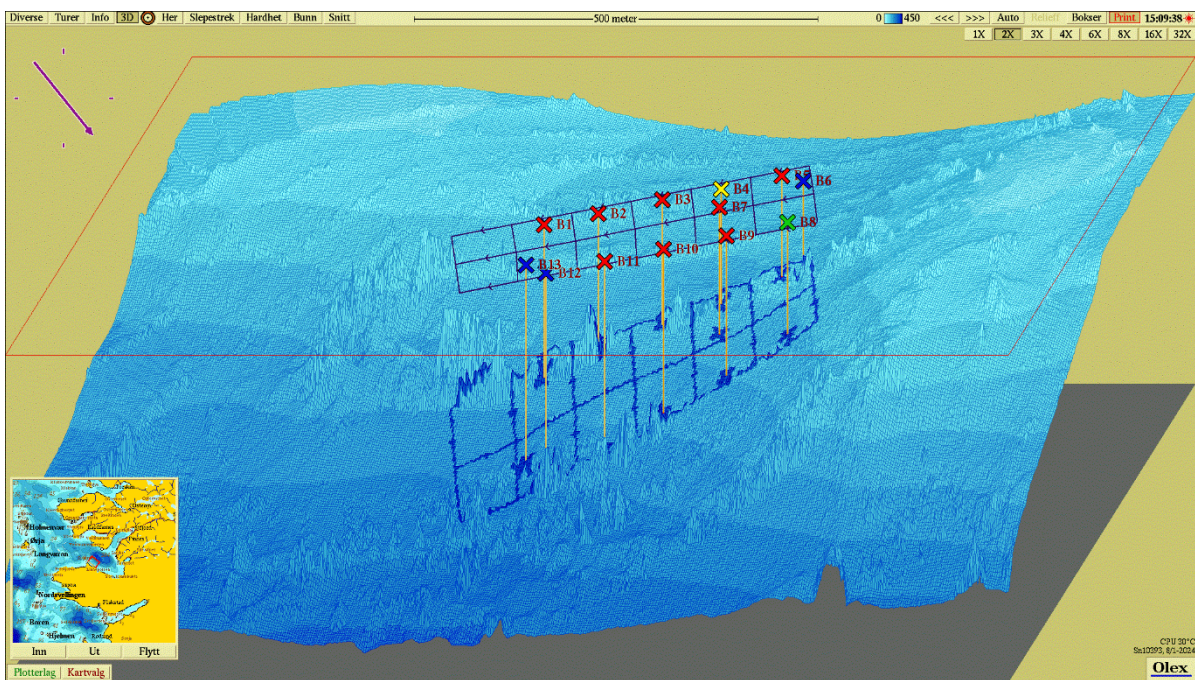
Figur 3. 3D-visning av bunntopografi ved Fleslen med nummererte stasjoner gjengitt i Figur 2 og Tabell 4. Kartet er orientert mot sørøst.
