# **B-undersøkelse for lokalitet DYVIKA (13711)**

**Lokalitetstilstand 1**

Rapport ID 13804

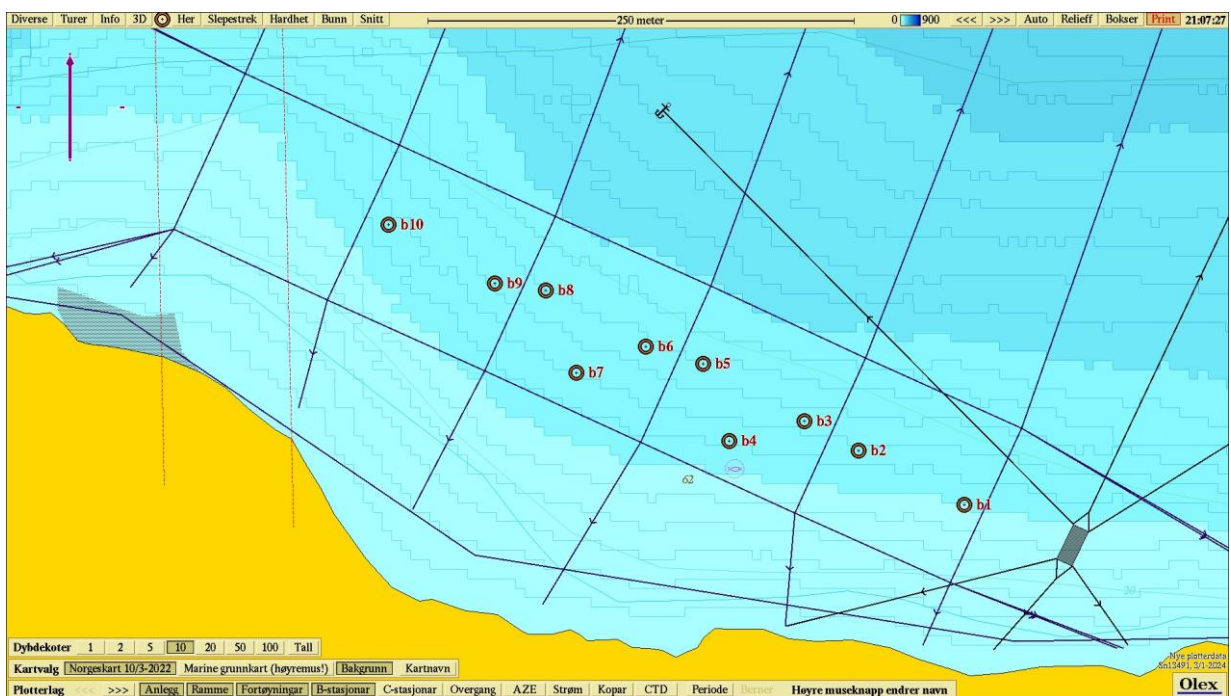
Figur 2. Batymetrisk kart (nordlig orientering) med avmerking av anleggsrammen fortøyninger og prøvestasjoner. Kartdatum WGS84.

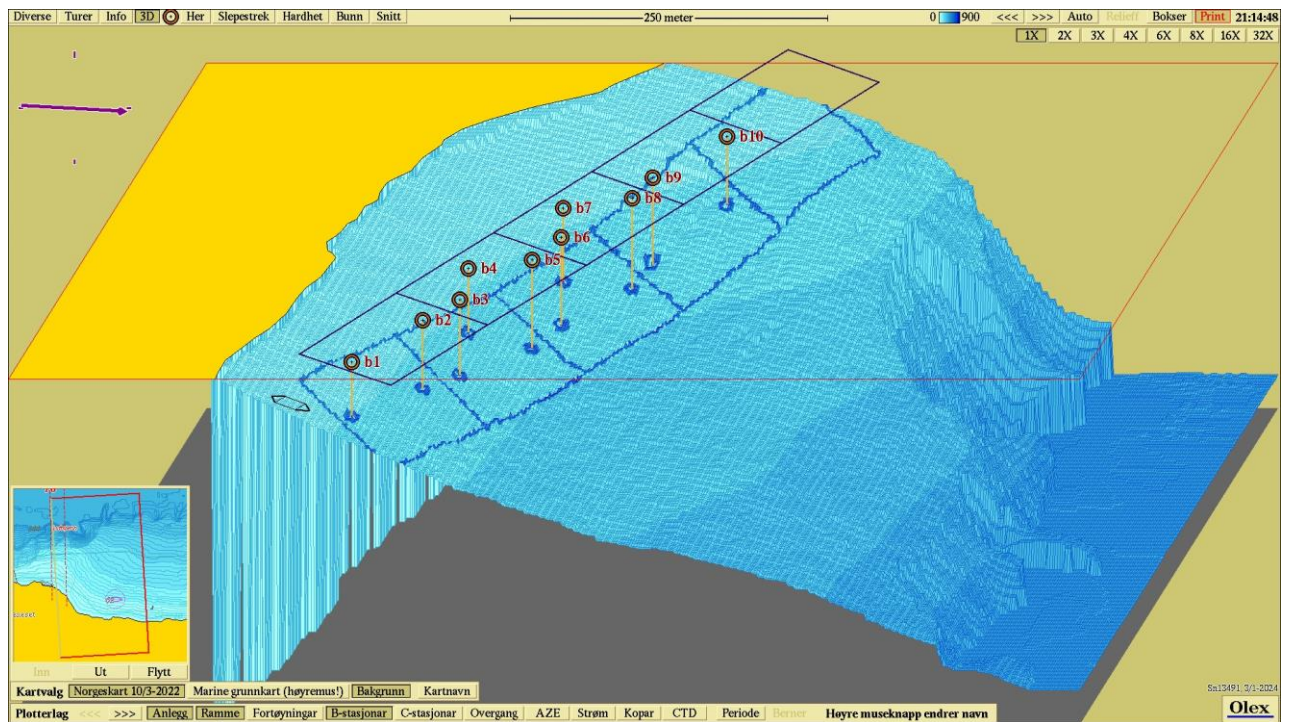
Figur 3. 3D-visning av anlegget og prøvestasjoner. Kartdatum WGS84.
