B-undersøkelse for lokalitet GLIMBUKTA (10754)

Lokalitetstilstand 1

Rapport ID 13829

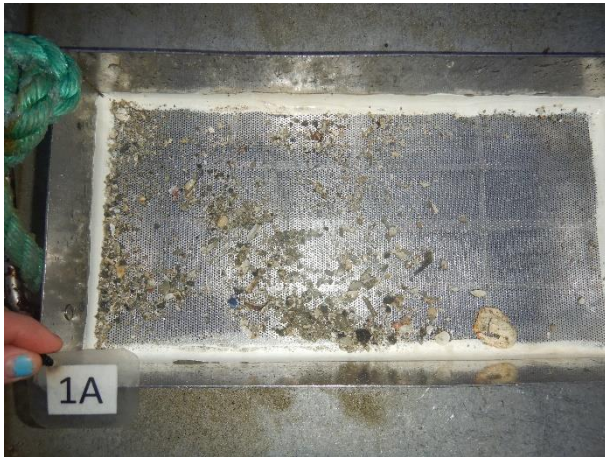
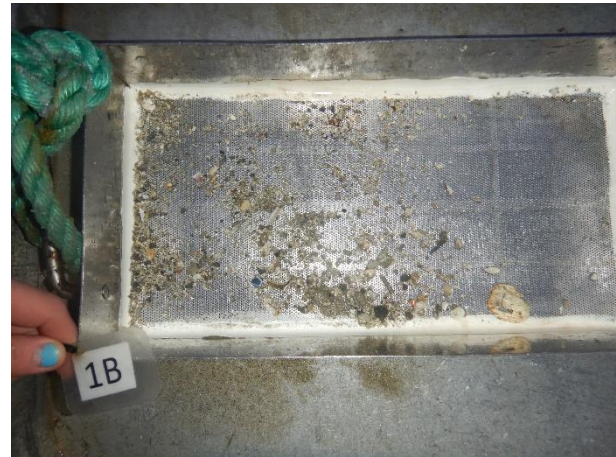
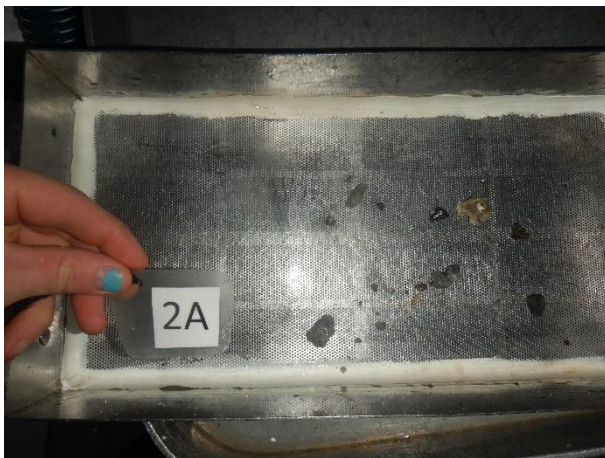
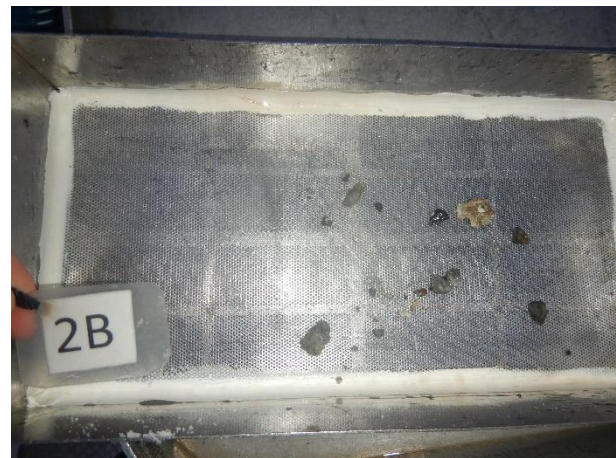
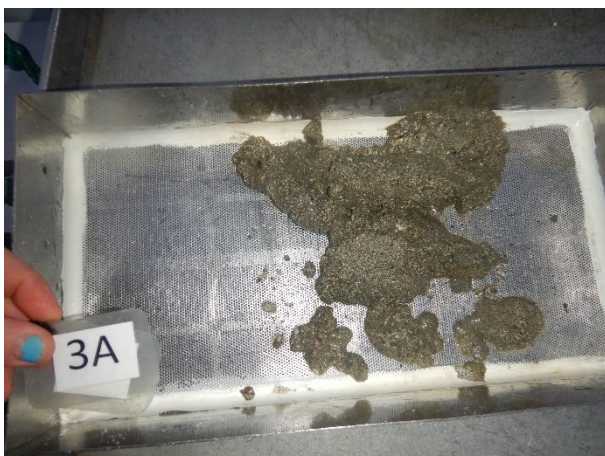
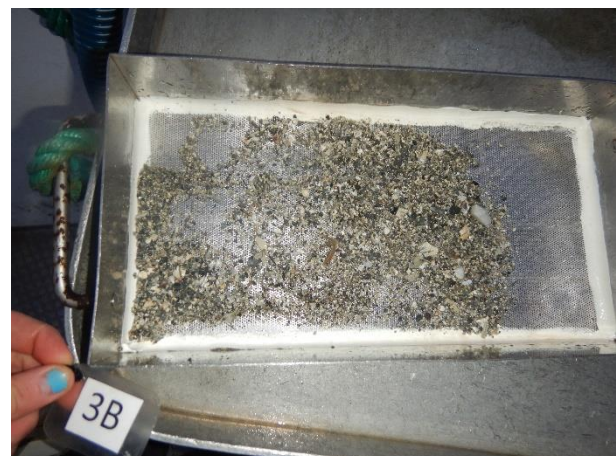
Vedlegg – Bilder fra prøvestasjoner

Bilder nedenfor viser sediment (A) og ferdig vasket prøve (B) ved stasjonene.
