B-undersøkelse for lokalitet STORLIA (10311)

Lokalitetstilstand 1

Rapport ID 13837

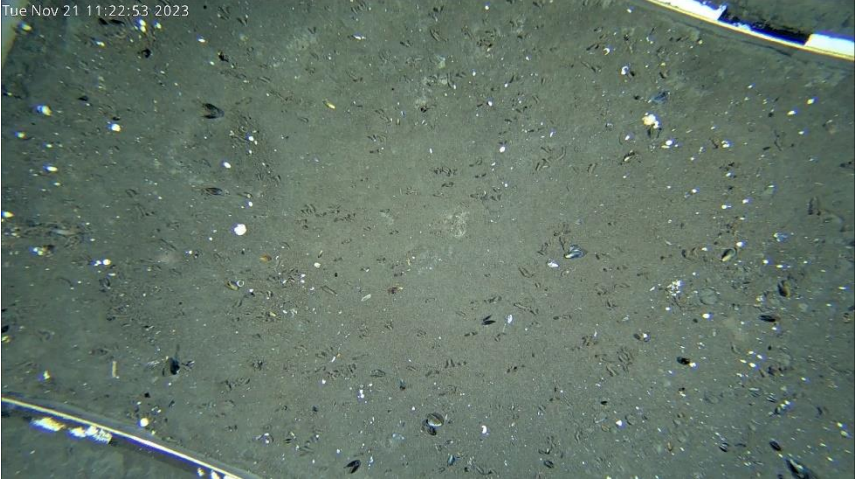
<p>Tue Nov 21 11:22:53 2023</p>	Stasjon 1

Stasjon	Observasjon/kommentar
Stasjon 1	Tilsynelatende bløtbunn (sand). Flerbørstemarker, døde blåskjell og svømmende dyreplankton ble observert.
Stasjon 2	Tilsynelatende bløtbunn (sand), men vanskelig å bedømme, grunnet et dominerende løsmassedekke. Mye flerbørstemark ble observert. Svømmende dyreplankton, rester av fekalier og døde blåskjell ble også observert. En stim med sei svømte forbi langs bunnen.
Stasjon 3	Fjellbunn med innslag av stein, dekket av et tynt lag med løsmasse. To døde sekkdyr og en nakensnegl ble observert. Antydning til beggiatoa og kalkrørsormer voksende langs stein/fjell. Fekalierester og flerbørstemark ble observert flytende i vannmassene.
Stasjon 4	Bunntype er uvisst, ettersom et lag av slam og løsmasse er så tykt at rammen til videoriggen synker ned i denne massen, og gjør at bildeutsnittet ikke dekker like stort areal av bunnen som ved mindre belastede stasjoner. Mye flerbørstemarker, bakteriematter, fekalier og gassbobler ble observert.

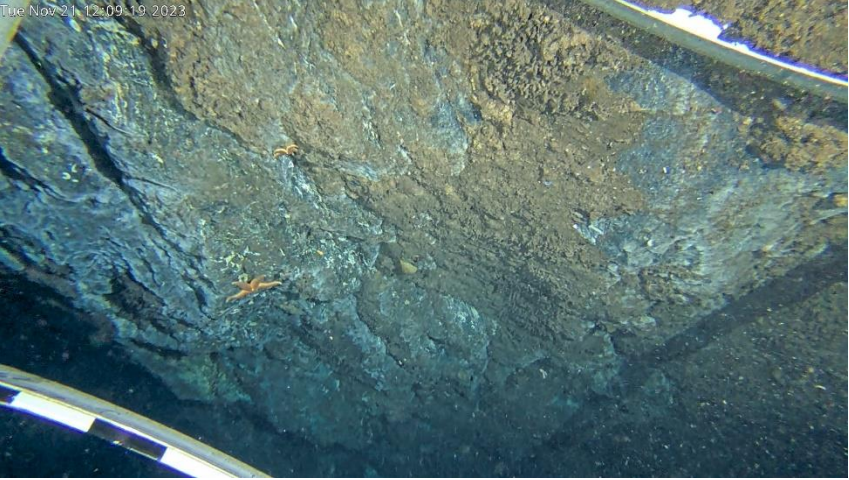
<p>Stasjon 5</p>
<p>Tue Nov 21 12:20:27 2023</p>

Stasjon 5	Steinbunn med et tynt løsmassedekke. Videorigg kantet og ligger på siden, det ser derfor ut som at bildeutsnittet viser en bratt fjellvegg, men det er i realiteten relativt flatt ved stasjonen. Antydning til beggiatoa, noen kalkrørsmark og to sjøstjerner ble observert. Noe fekalier i vannmassen.
Stasjon 6	Bunntype er uvisst, ettersom et lag av slam og løsmasse er så tykt at rammen til videoriggen synker ned i denne massen. Dette fører til at bildeutsnittet ikke dekker like stort areal av bunnen som ved mindre organisk belastede stasjoner. Mye flerbørstemarker, bakteriematter, fekalier og gassbobler ble observert.
Stasjon 7	Tynt løsmassedekke gjør at bunntypen er uvisst. Bakteriematter, fekalierester og børstemarker observert.

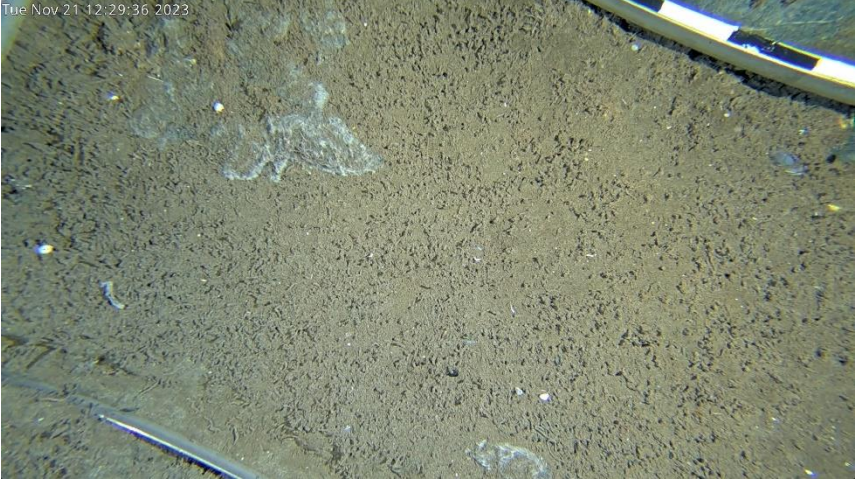
<p>Time Nov 21 12:29:36 2023</p> <p>This photograph shows a seabed covered in dark, fine-grained sediment. A white and black striped marker is visible in the upper right corner.</p>	<p>Stasjon 7</p>

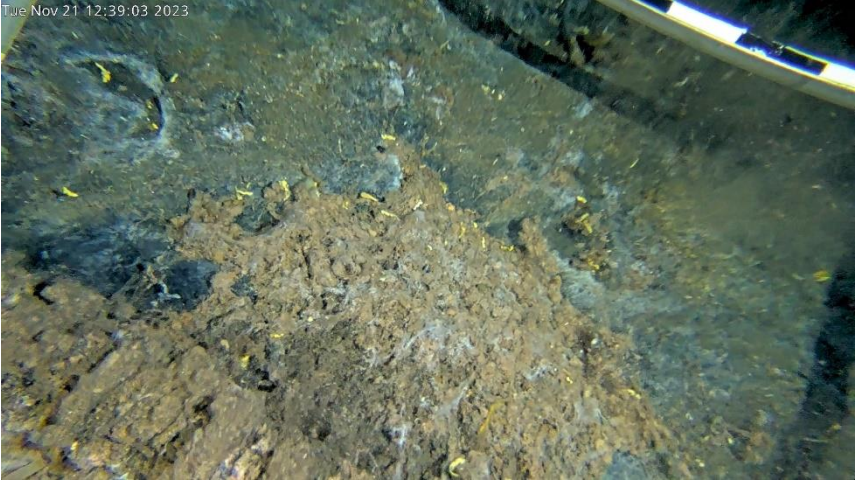
<p>Time Nov 21 12:39:03 2023</p> <p>This photograph shows a seabed with a mix of dark sediment and patches of lighter, possibly organic material. A white and black striped marker is visible in the upper right corner.</p>	<p>Stasjon 8</p>

To torskefisk (kunne se ut som hvitting og sypike) observert svømmende langs bunnen.
Stasjon 8	Bratt fjellbunn med et tynt løsmassedekke. Videoriggen rullet nedover langs fjellveggen (bildet ble derfor litt utydelig). Mye flerbørstemark, fekalierester og bakteriematter ble observert.
Stasjon 9	Tynt løsmassedekke gjør at bunntypen er uvisst. Videoriggen rullet nedover langs fjellvegg før den landet på et flatere område (avbildet). Mye bakteriematter, fekalierester og børstemark observert.
Stasjon 10	Bratt fjellbunn med løsmassedekke. Fekalierester i vannmassen. Videoriggen rullet nedover langs fjellveggen (bildet ble derfor litt utydelig). To kråkeboller og en sjøstjerne observert når riggen rullet nedover fjellveggen.
Stasjon 11	Bunntype er uvisst, ettersom det er et så tykt lag med løsmasse og slam på bunnen. Dette førte til at rammen til videoriggen sank ned i denne massen, og bildeutsnittet derfor ikke dekker like stort areal av bunnen som ved mindre organisk belastede stasjoner. Mye flerbørstemark, bakteriematter, fekalier og gassbobler ble observert. Noe dyreplankton (krepssdyr) ble observert svømmende i vannmassen.

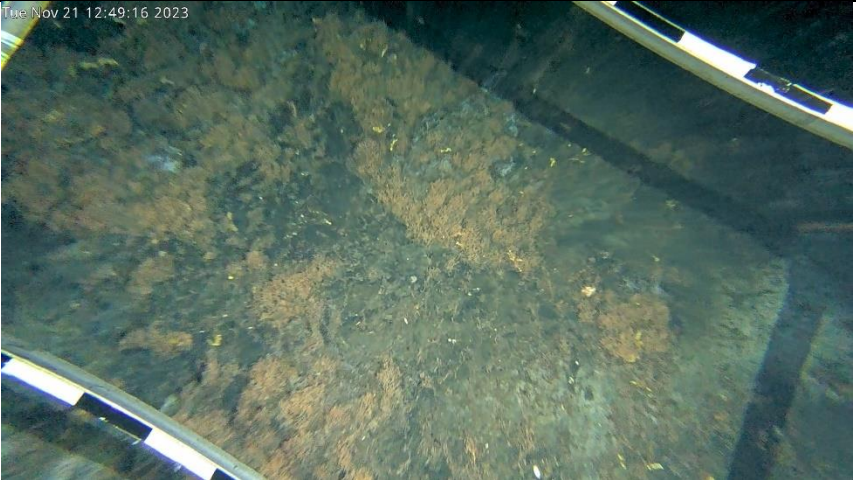
<p>Time Nov 21 12:49:16 2023</p> <p>This photograph shows a seabed with a mix of dark sediment and patches of lighter, possibly organic material. A white and black striped marker is visible in the upper right corner.</p>	<p>Stasjon 9</p>

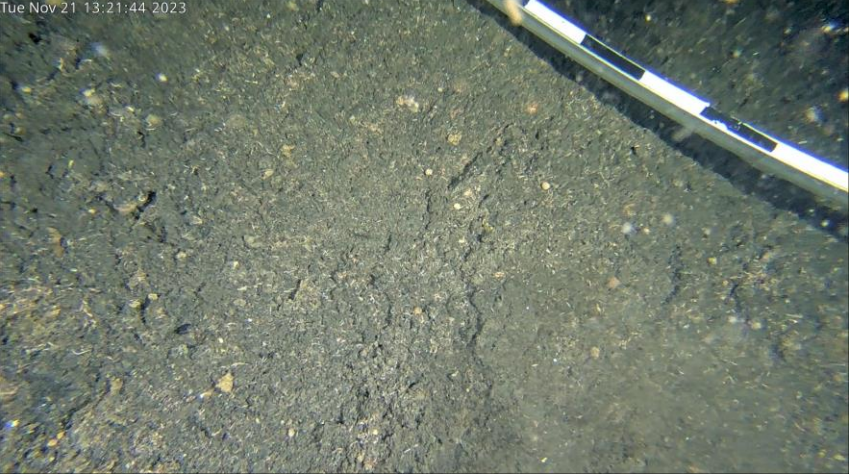
<p>Stasjon 12</p>

Stasjon 12	Fjellbunn med tykt løsmassedekke. Mye flerbørstemark, bakteriematter og fekalierester observert. Svømmende krepssdyr, og en stim med sei ble observert svømmende forbi langs bunnen.
Stasjon 13	En blanding av stein- og bløtbunn (sand). Sediment-formasjoner laget av flerbørstemark og døde blåskjell ble observert. En fisk ble observert svømmende langs bunnen, antakelig en lange.

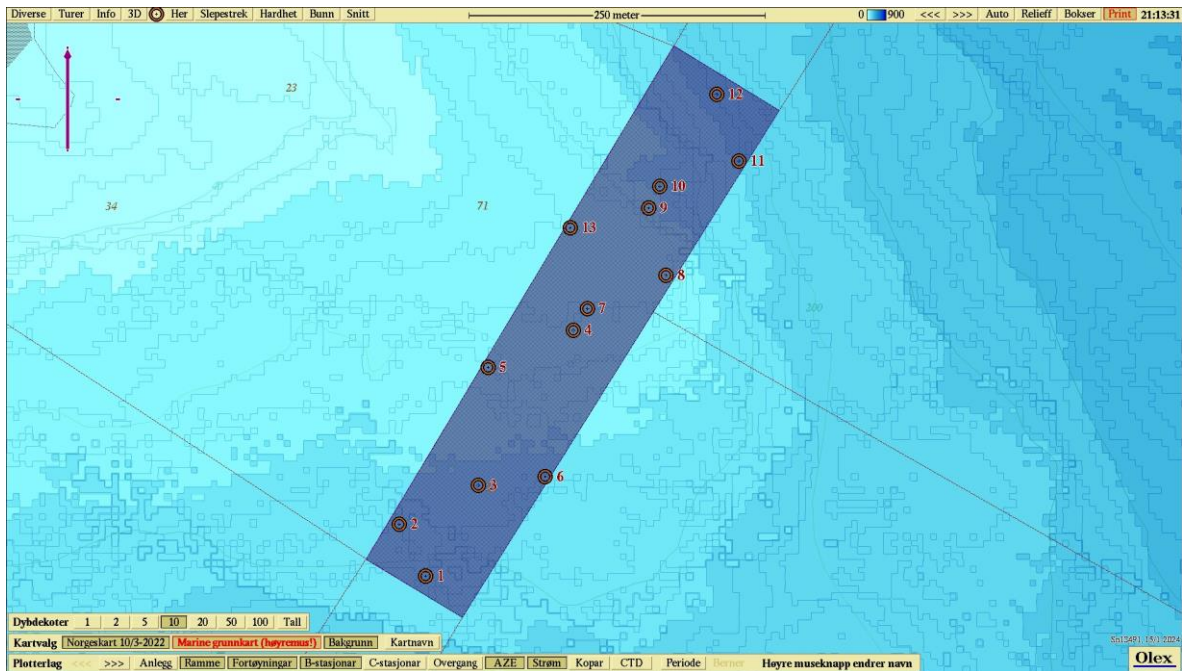
Figur 2. Batymetrisk kart (nordlig orientering) med avmerking av anleggsrammen og prøvestasjoner med tilstandsklasse: blå firkant; Tilstand 1, grønn firkant; Tilstand 2, gul firkant; Tilstand 3, rød firkant; Tilstand 4. Brun sirkel blir benyttet dersom stasjonene ikke kan tilstand-klassifiseres. Kartdatum WGS84.

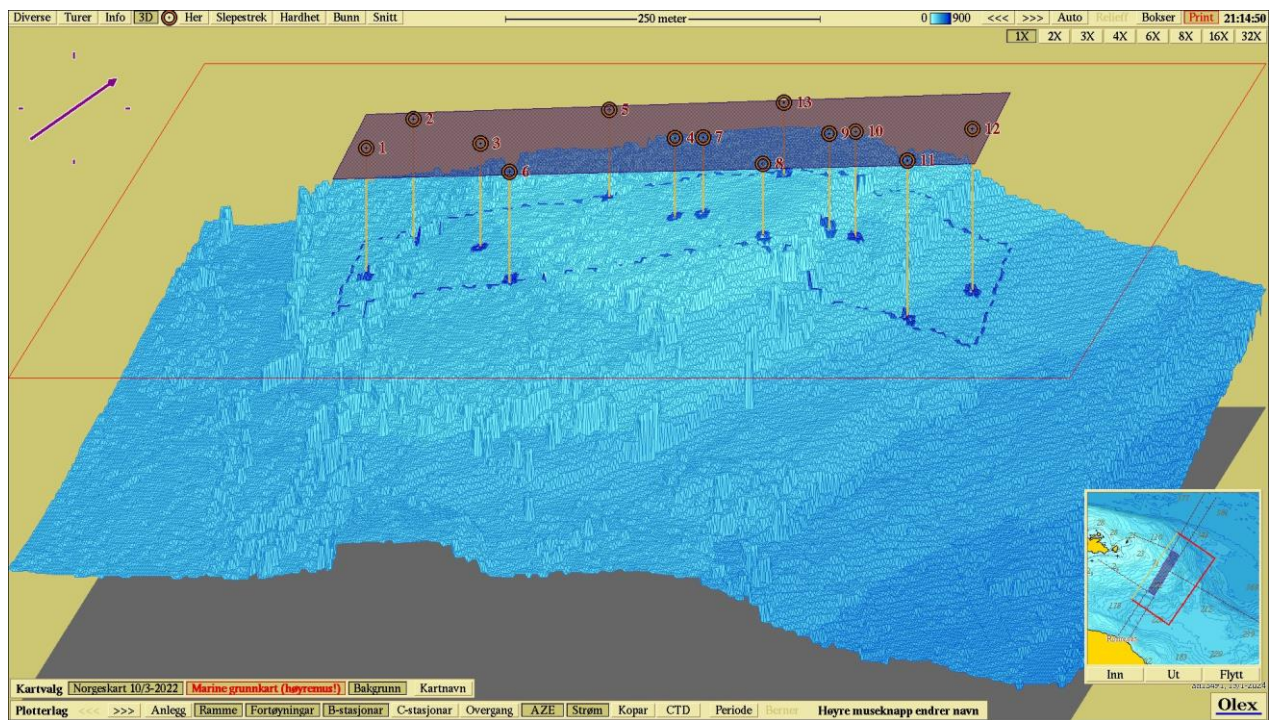
Figur 3. 3D-visning av anlegget og prøvestasjoner med tilstandsklassifisering: blå firkant; Tilstand 1, grønn firkant; Tilstand 2, gul firkant; Tilstand 3, rød firkant; Tilstand 4. Brun sirkel blir benyttet dersom stasjonene ikke kan tilstand-klassifiseres. Kartdatum WGS84.
