B-undersøkelse for lokalitet ODDVÆRSÆTRA (11168)

Lokalitetstilstand 4

Rapport ID 13866

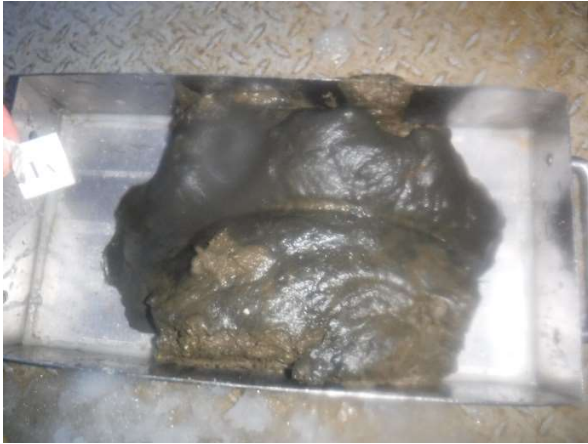
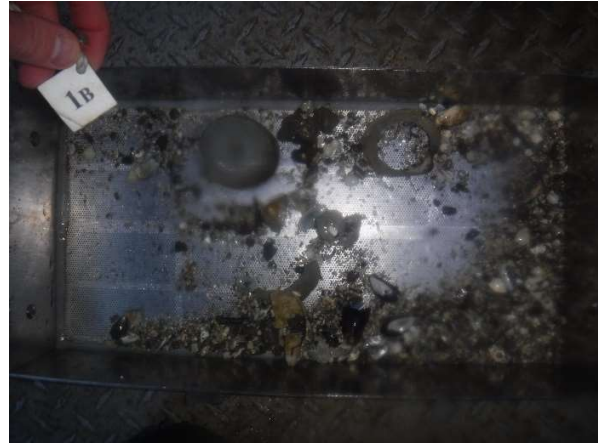
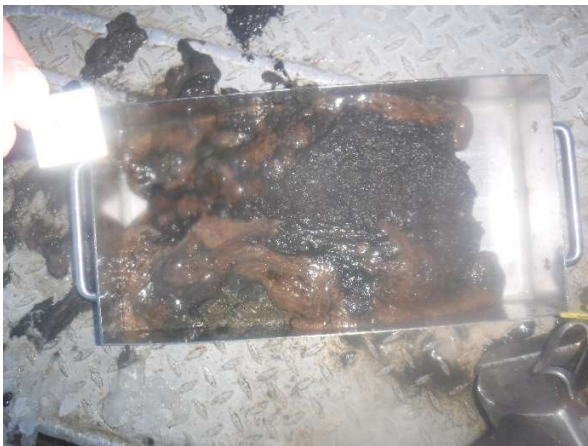
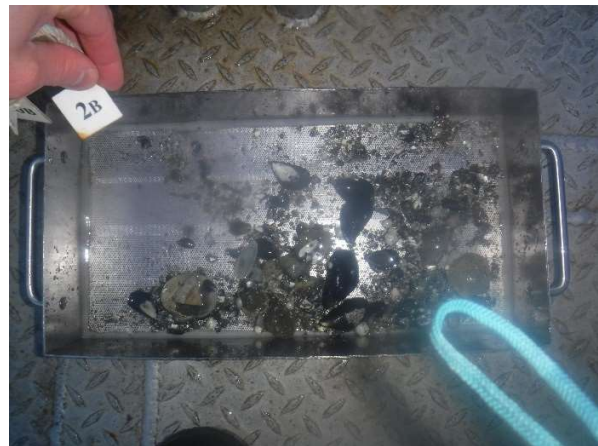
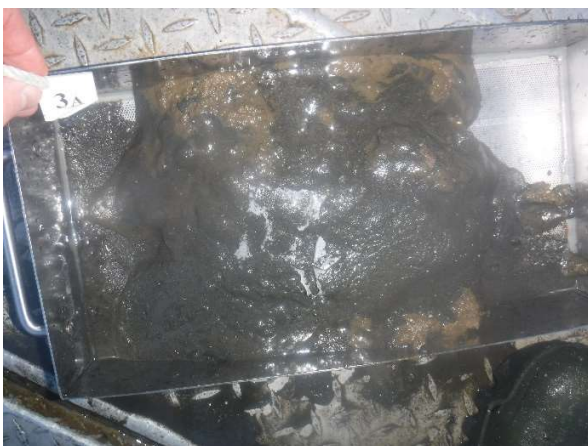
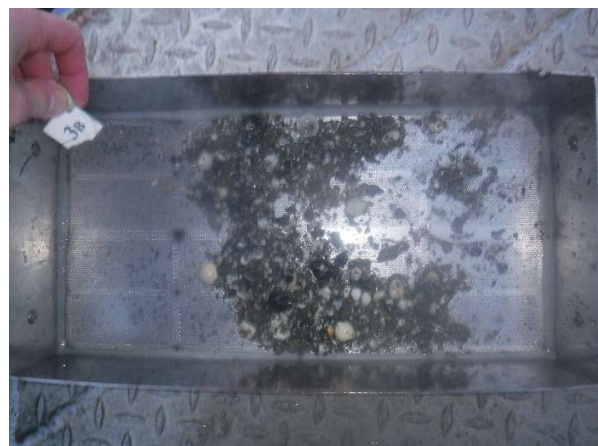
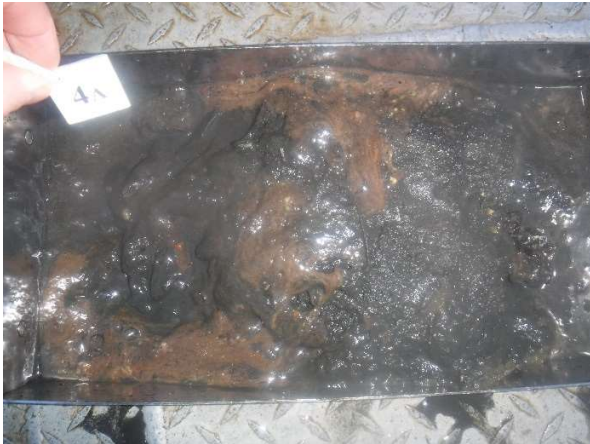
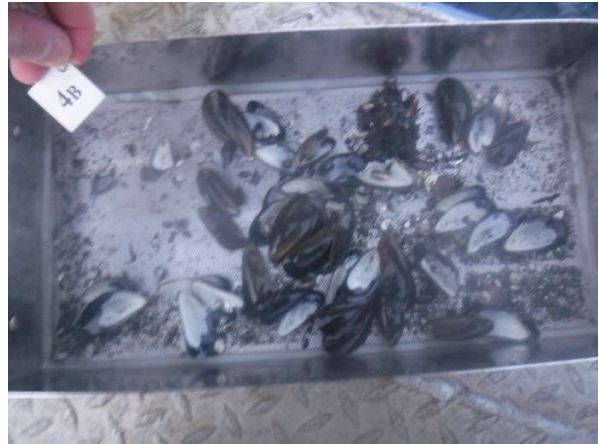
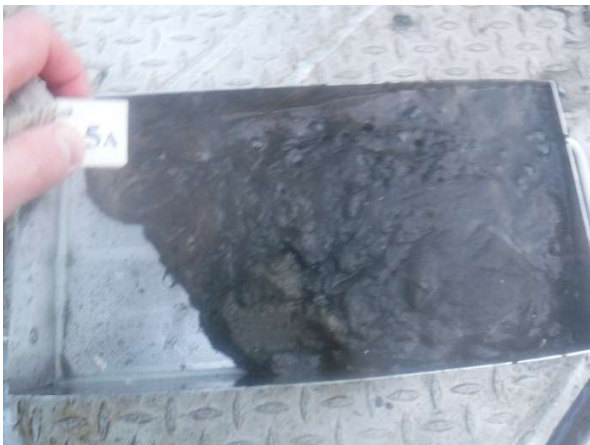
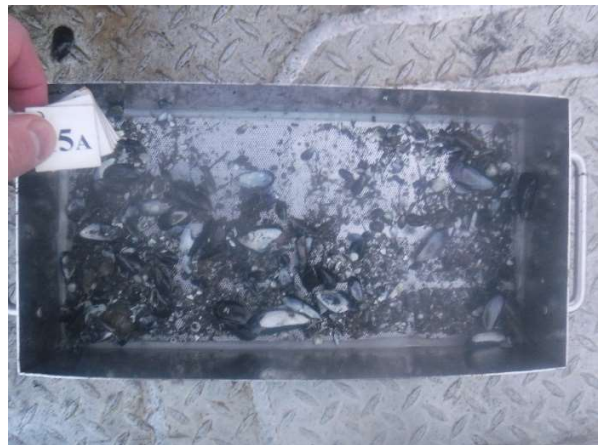
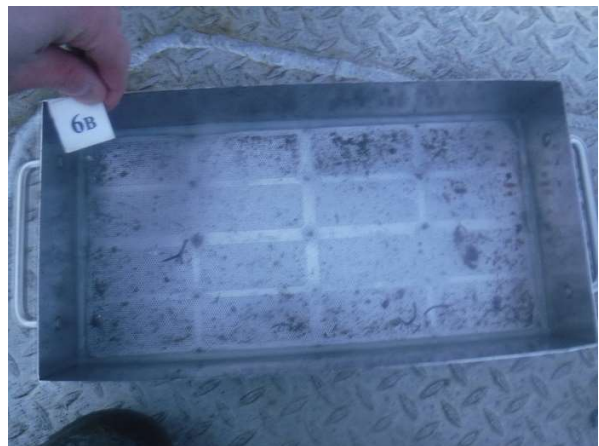
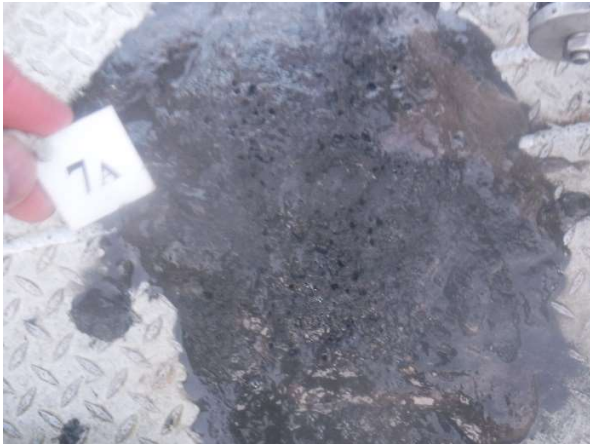
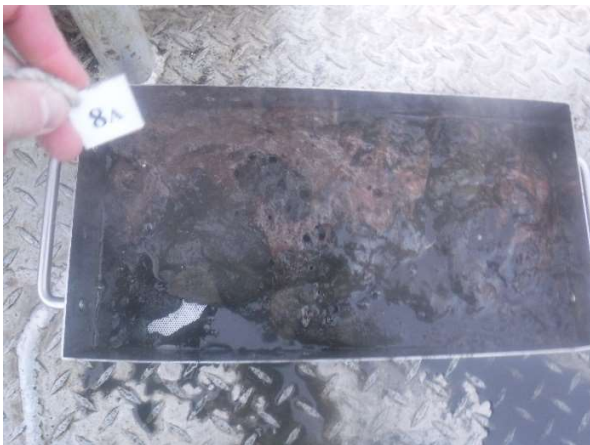
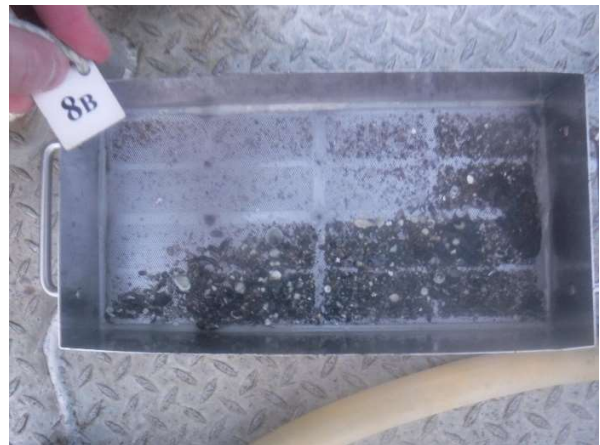
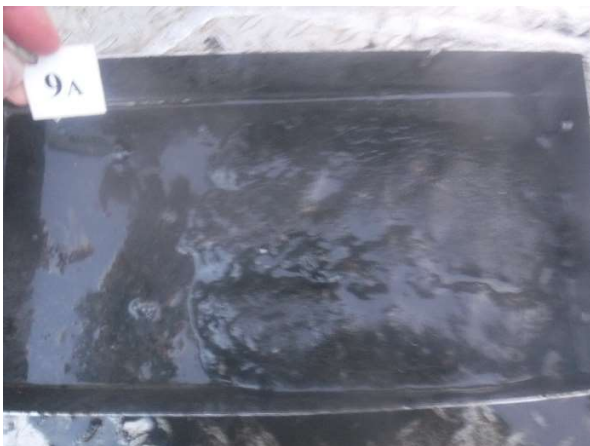
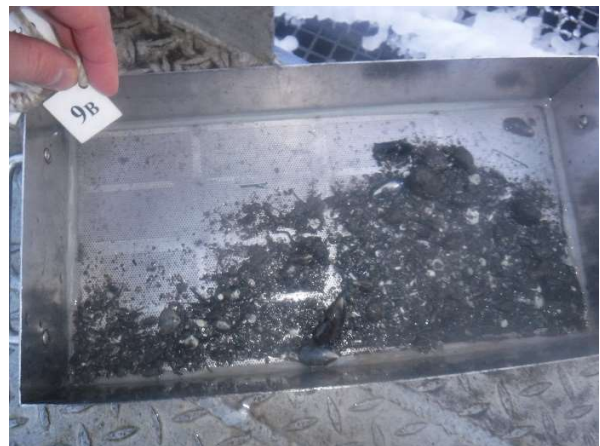
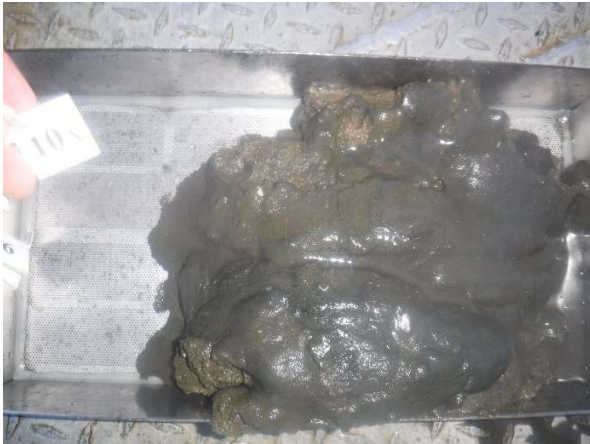
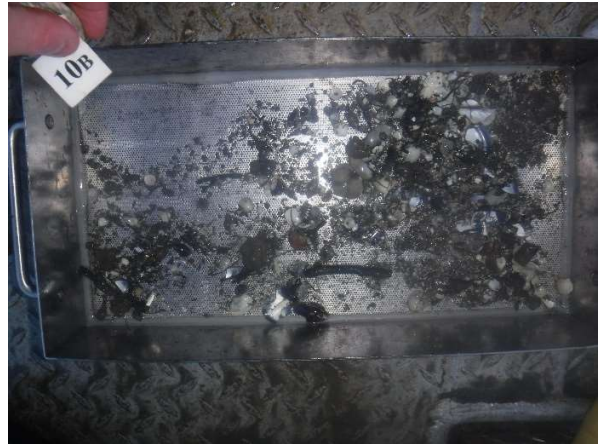
Vedlegg – Bilder fra prøvestasjoner

Bilder nedenfor viser sediment (A) og ferdig vasket prøve (B) ved stasjonene.
