B-undersøkelse for lokalitet KÅGEN (15657)

Lokalitetstilstand 1

Rapport ID 13869

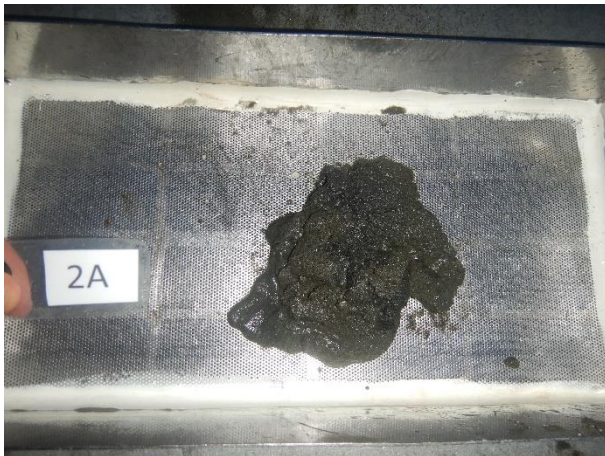
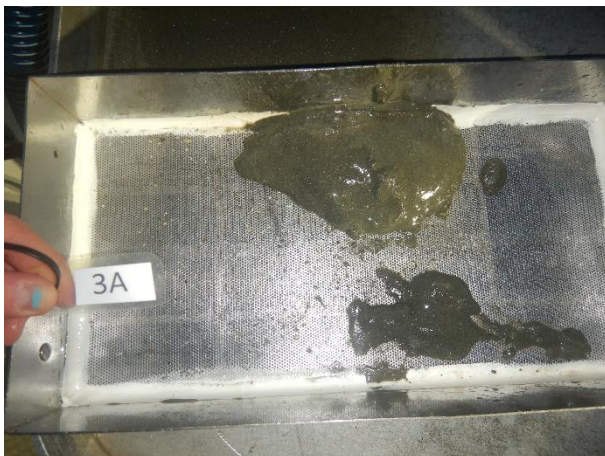
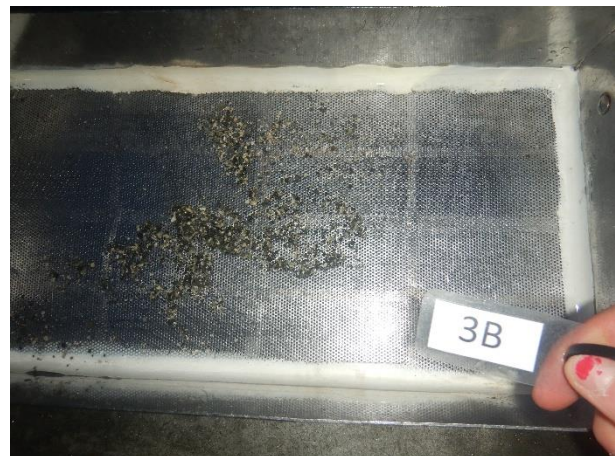
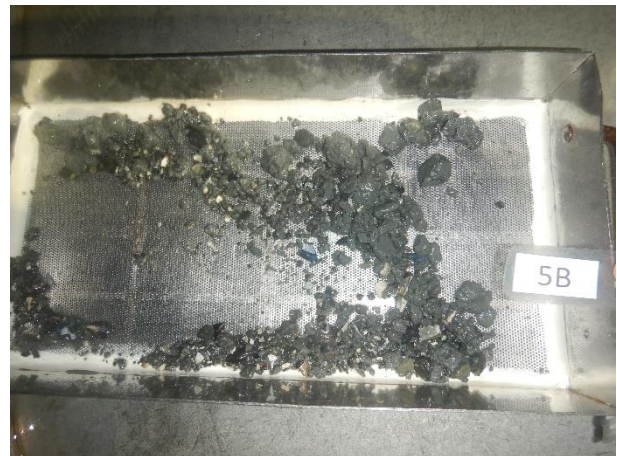
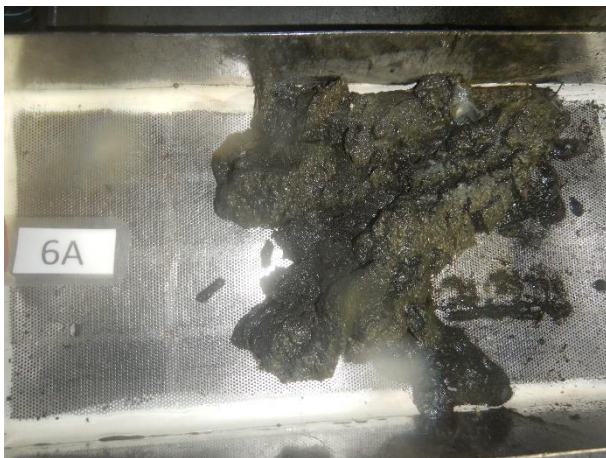
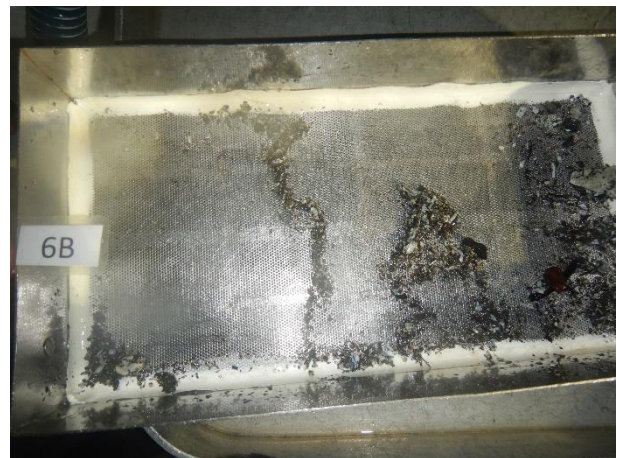
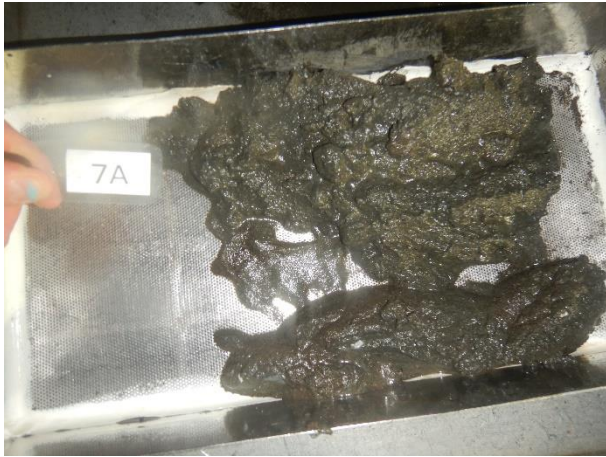
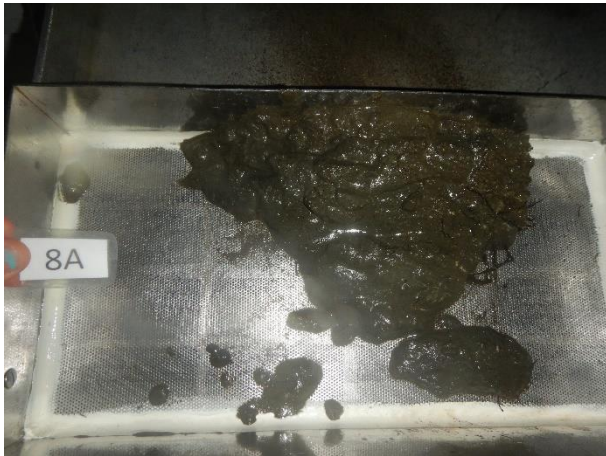
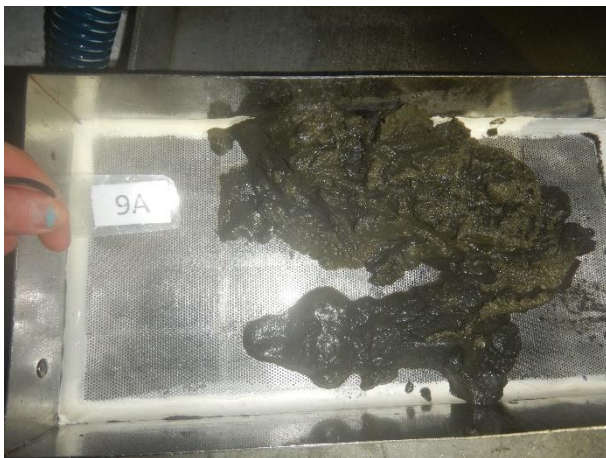
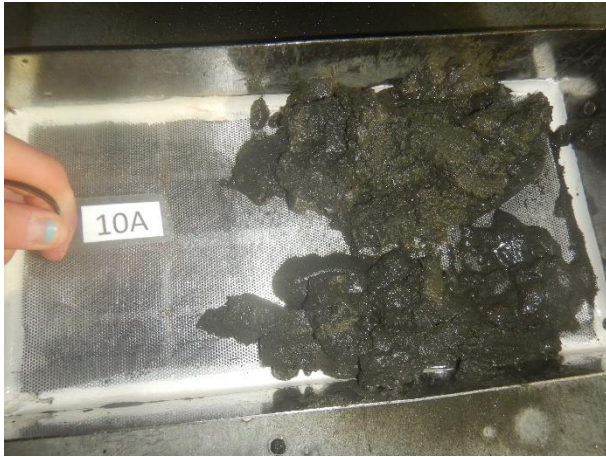
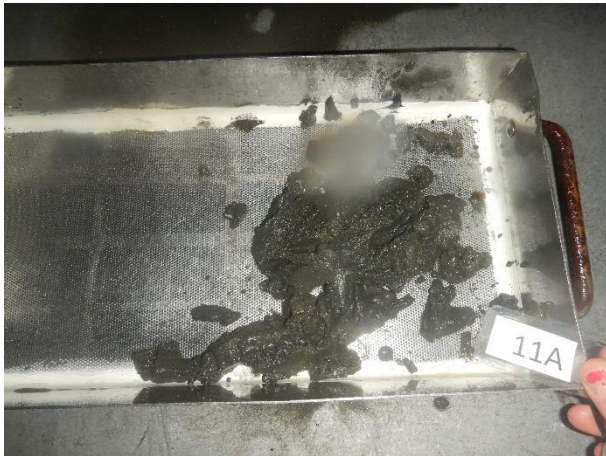
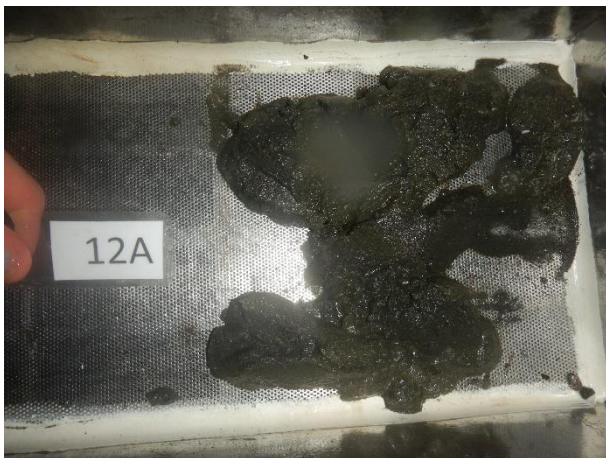
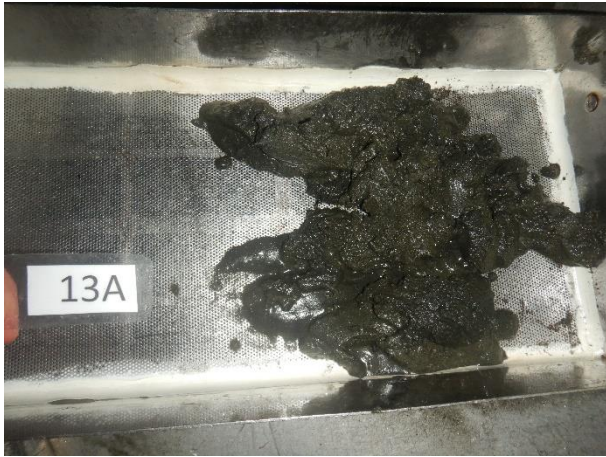
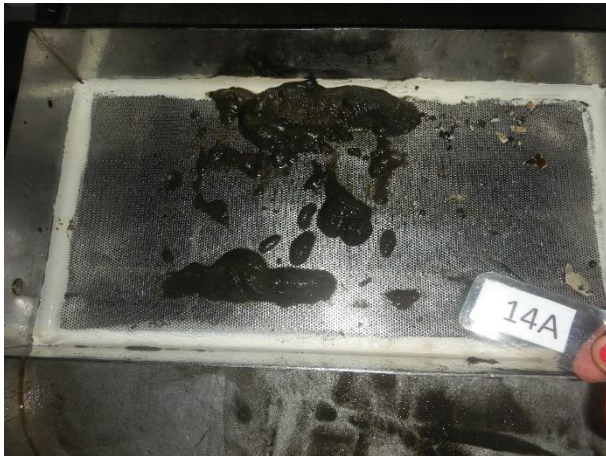
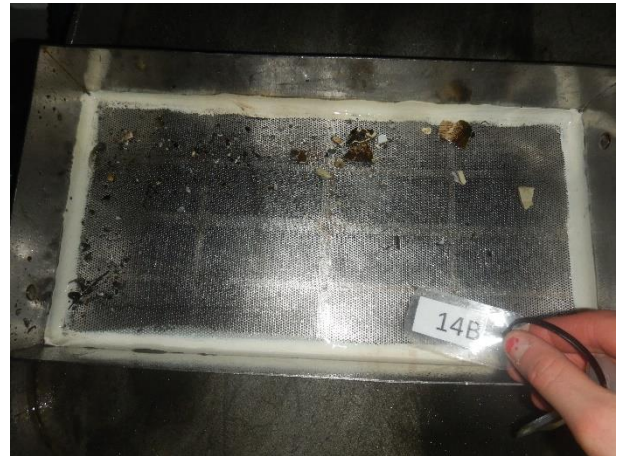
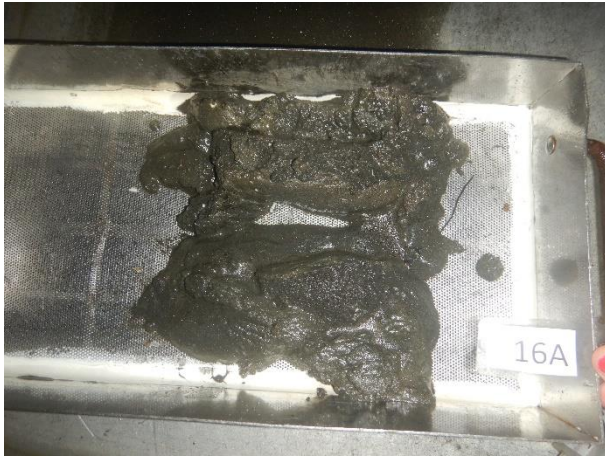
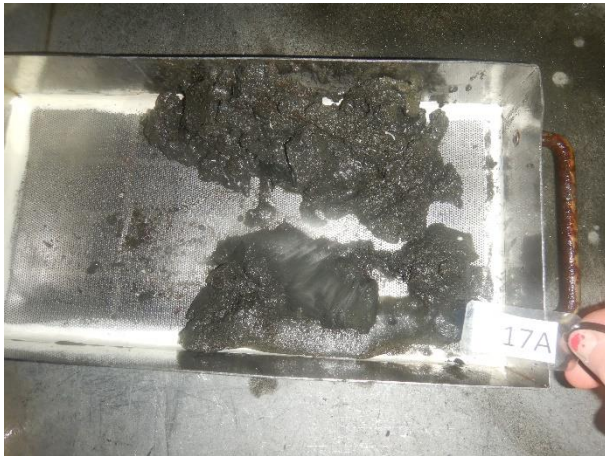
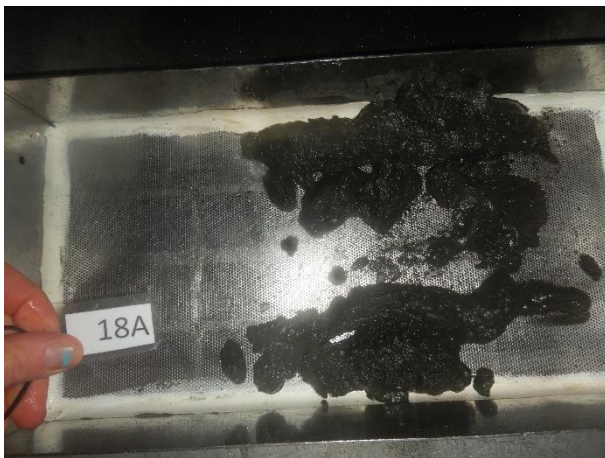
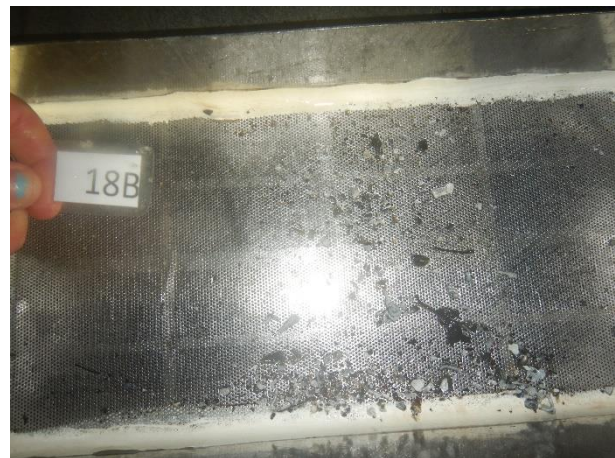
Vedlegg – Bilder fra prøvestasjoner

Bilder nedenfor viser sediment (A) og ferdig vasket prøve (B) ved stasjonene.
