# **B-undersøkelse for lokalitet SLÅTTHOLMEN (26155)**

**Lokalitetstilstand 1**

Rapport ID 13879

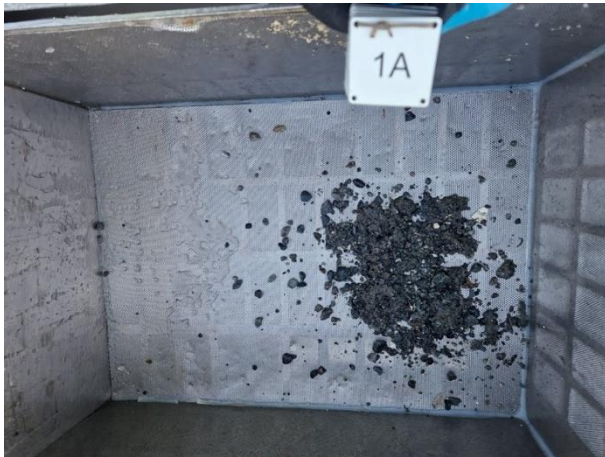
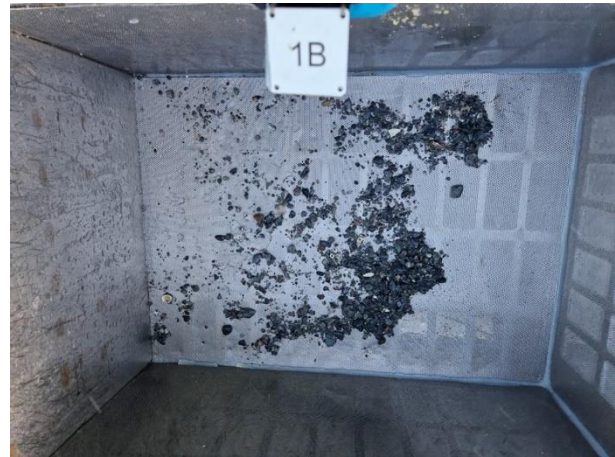
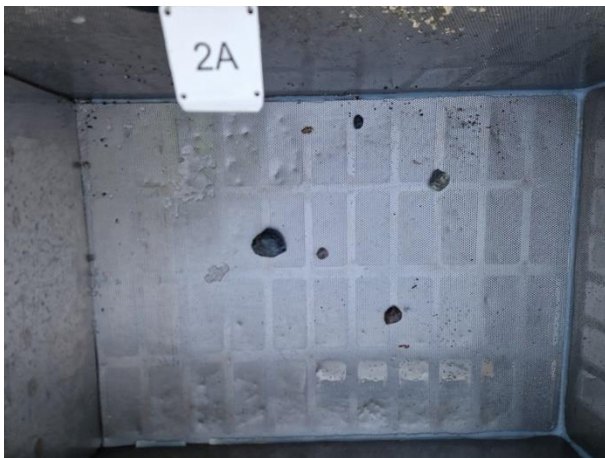
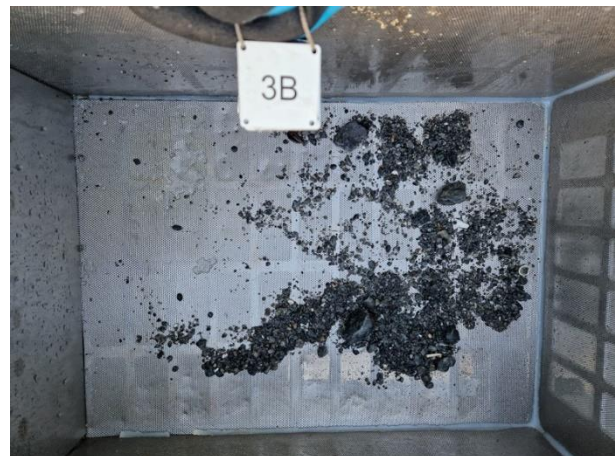
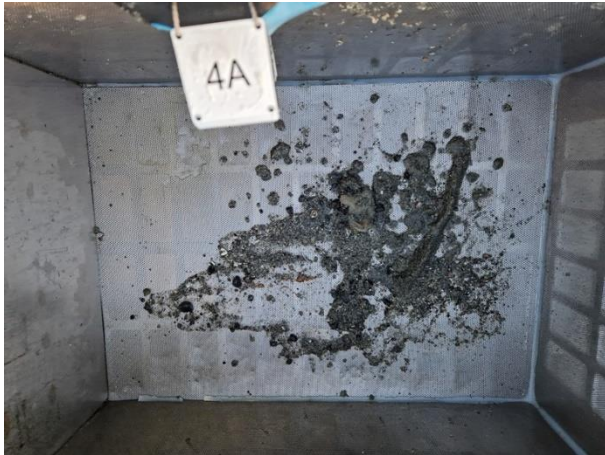
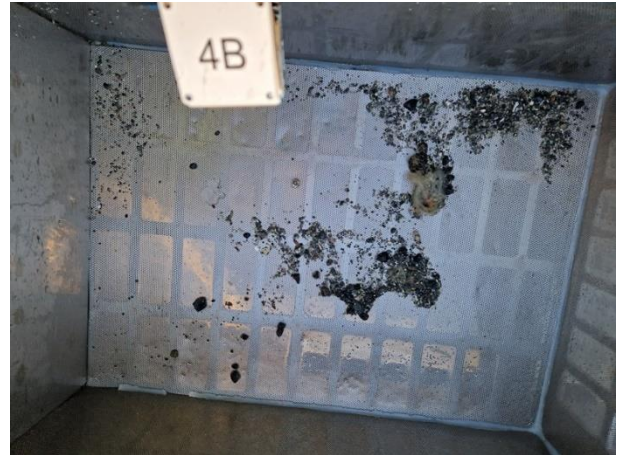
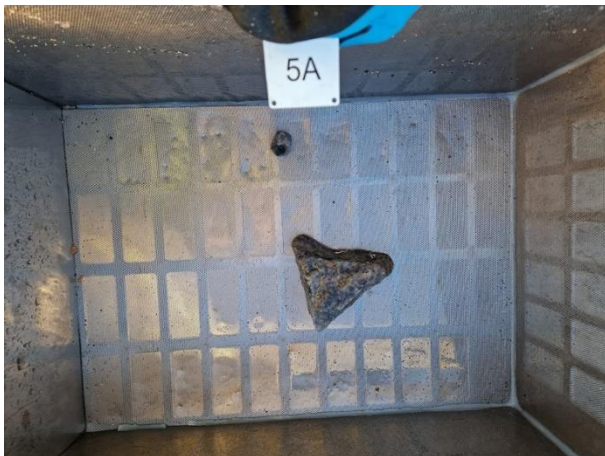
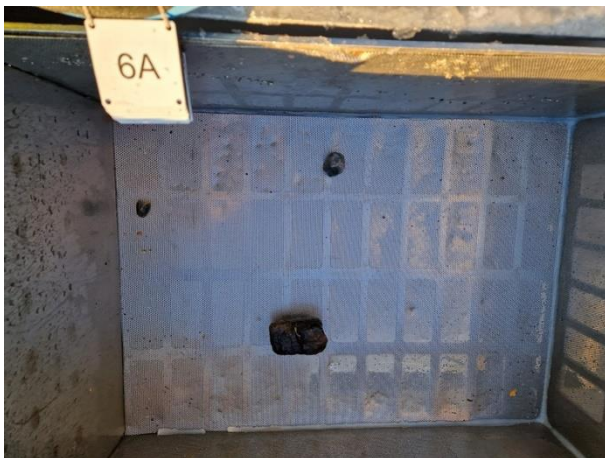
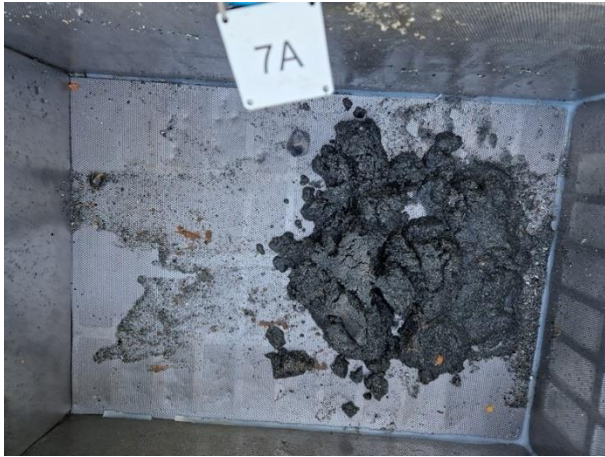
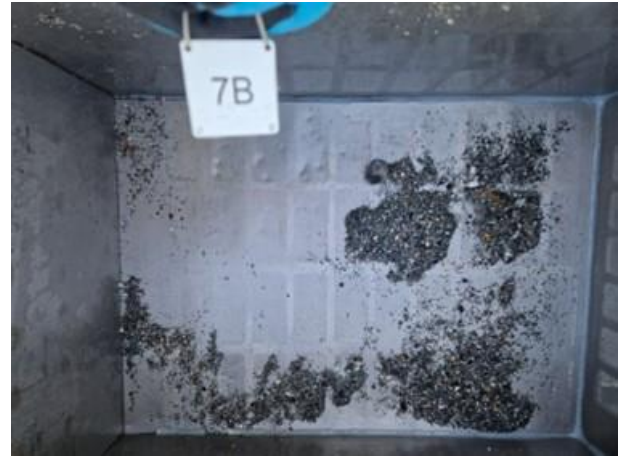
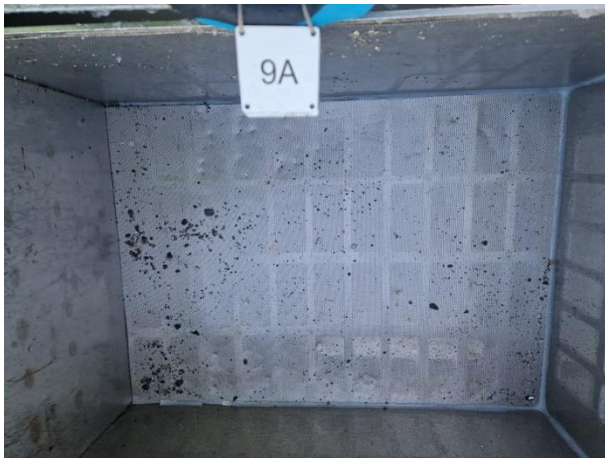
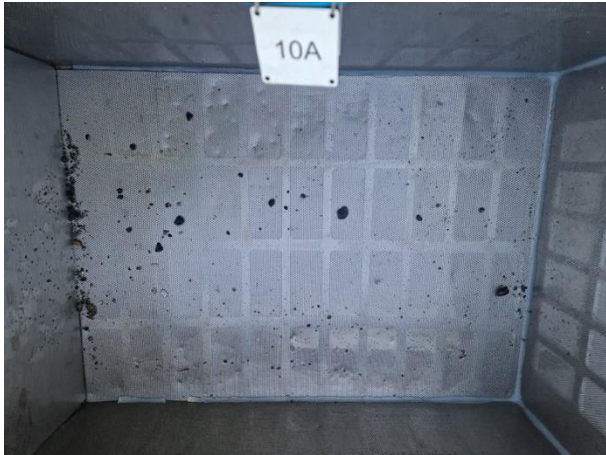
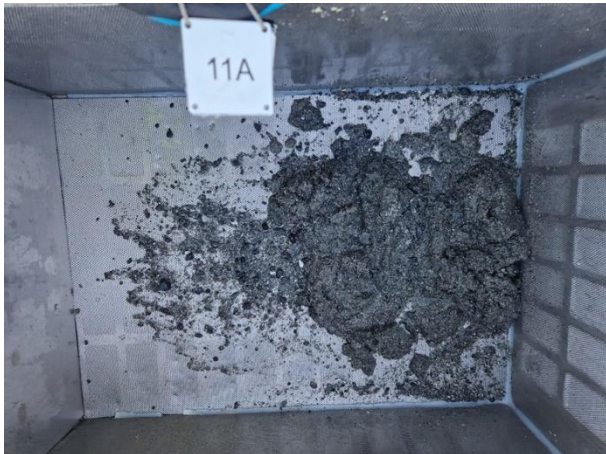
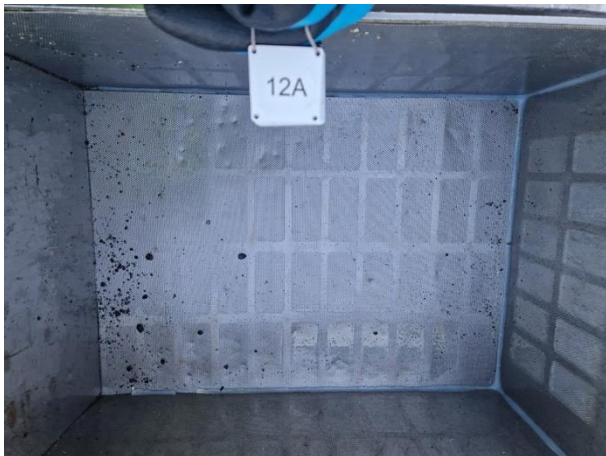
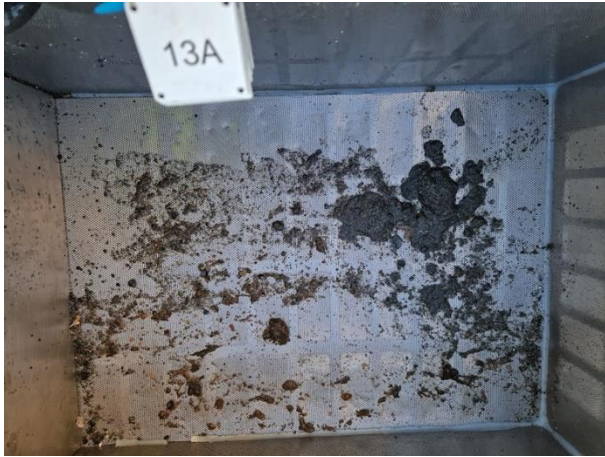
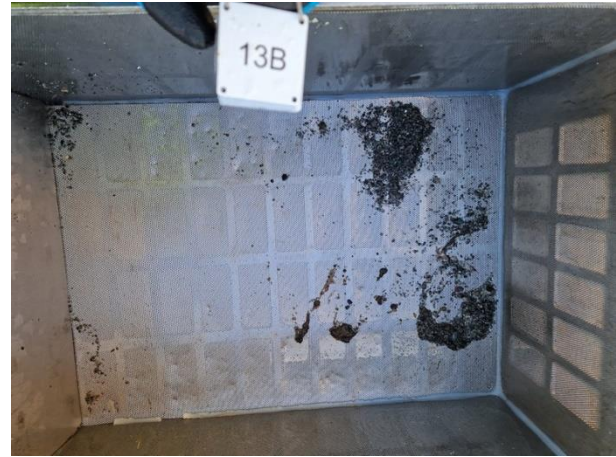
**Vedlegg – Bilder fra prøvestasjoner**

Bilder nedenfor viser sediment (A) og ferdig vasket prøve (B) ved stasjonene.
