B-undersøkelse for lokalitet BLOMSØRÅSA (31857)

Lokalitetstilstand 1

Rapport ID 13880

Generell informasjon

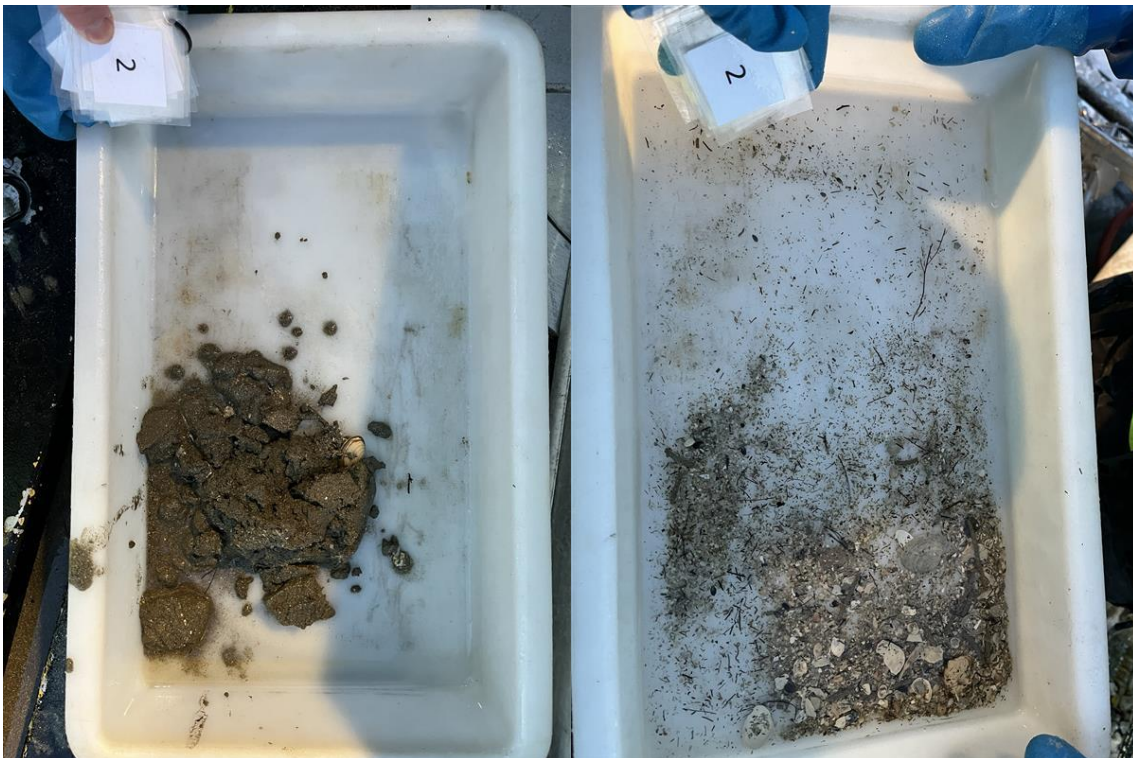
Figur 2: Bilder som viser sedimentet fra stasjon 2 før og etter siling. Sedimentet besto av skjellsand og sand. Foto: Aqua Kompetanse AS.

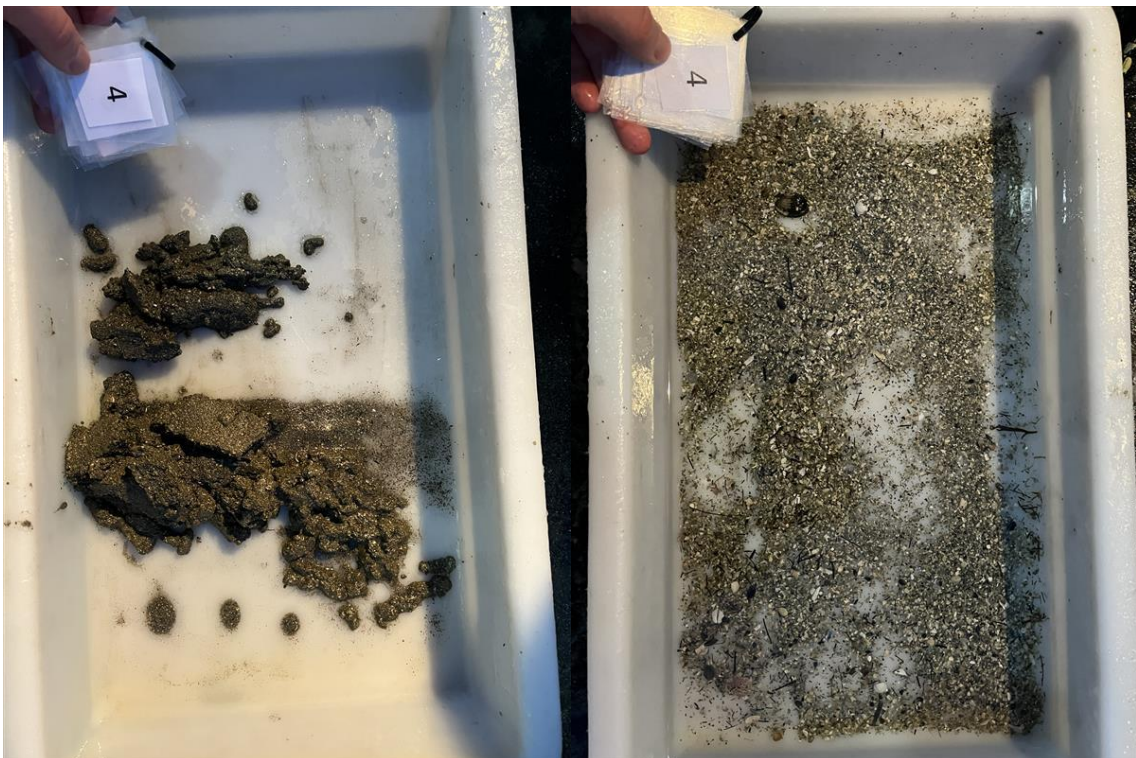
Figur 4: Bilder som viser sedimentet fra stasjon 4 før og etter siling. Sedimentet besto av skjellsand og sand. Foto: Aqua Kompetanse AS.

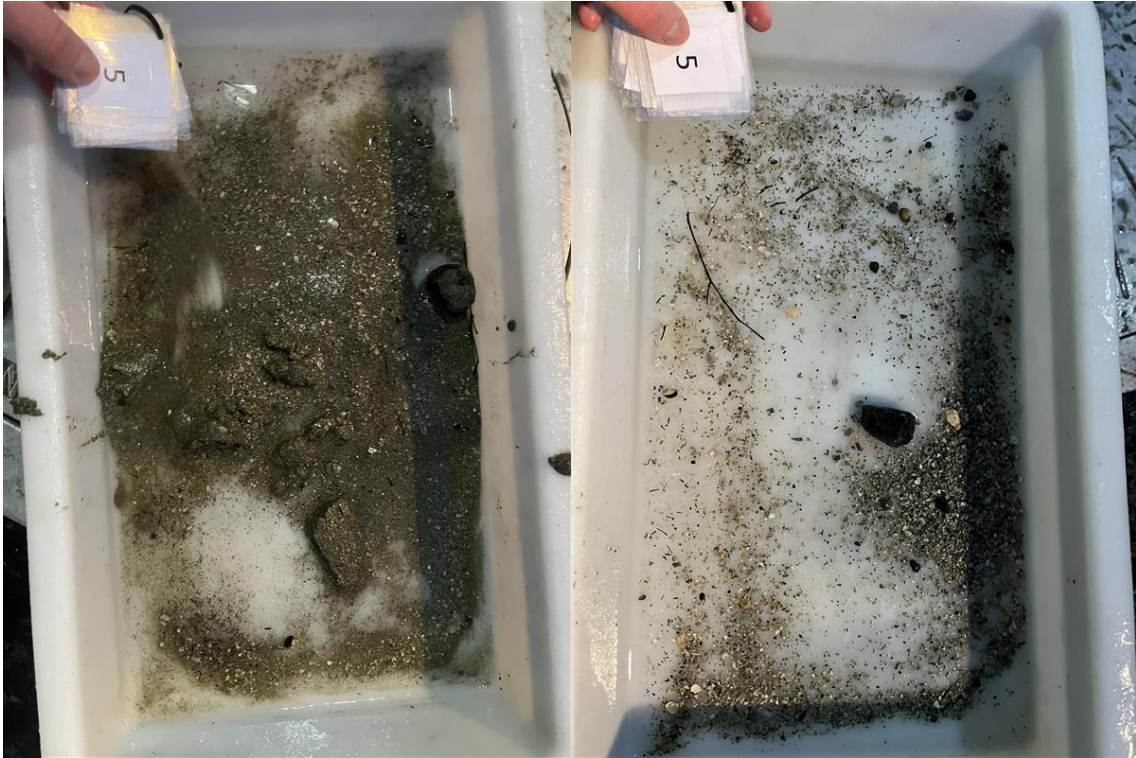
Figur 5: Bilder som viser sedimentet fra stasjon 5 før og etter siling. Sedimentet besto av silt og sand. Det ble også registrert fjellbunn. Foto: Aqua Kompetanse AS.

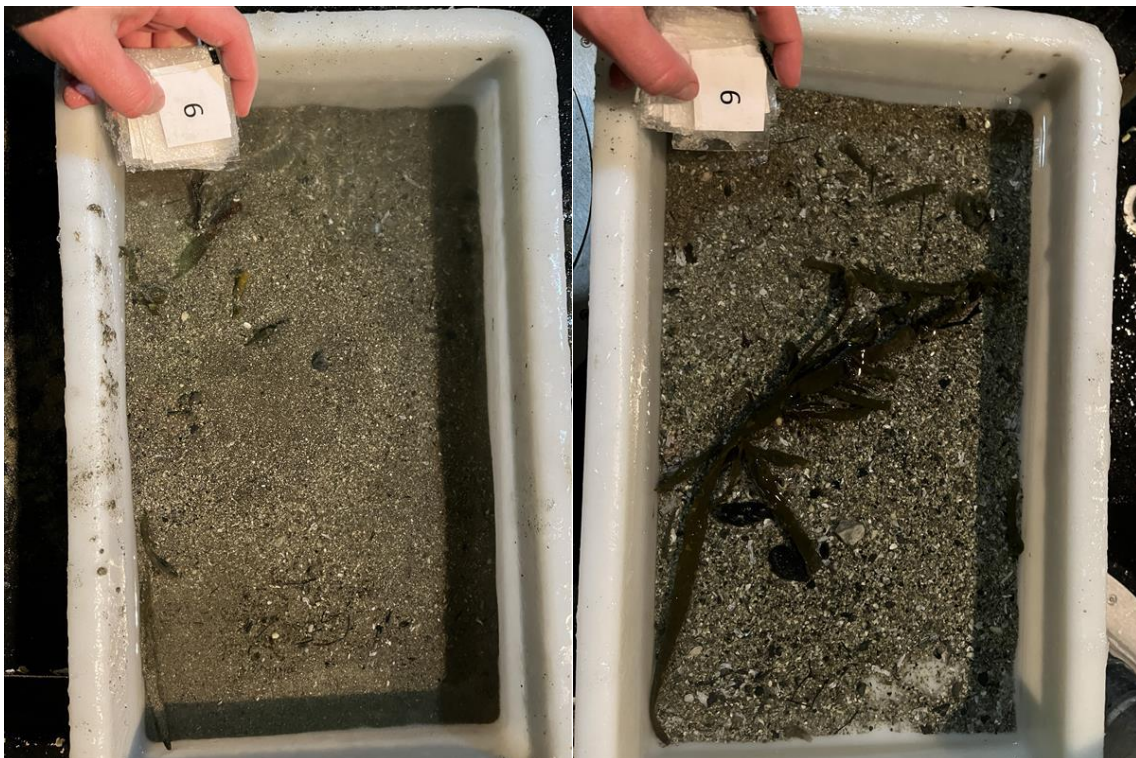
Figur 6: Bilder som viser sedimentet fra stasjon 6. Sedimentet besto av skjellsand og sand. Det ble også registrert fjellbunn. Foto: Aqua Kompetanse AS.

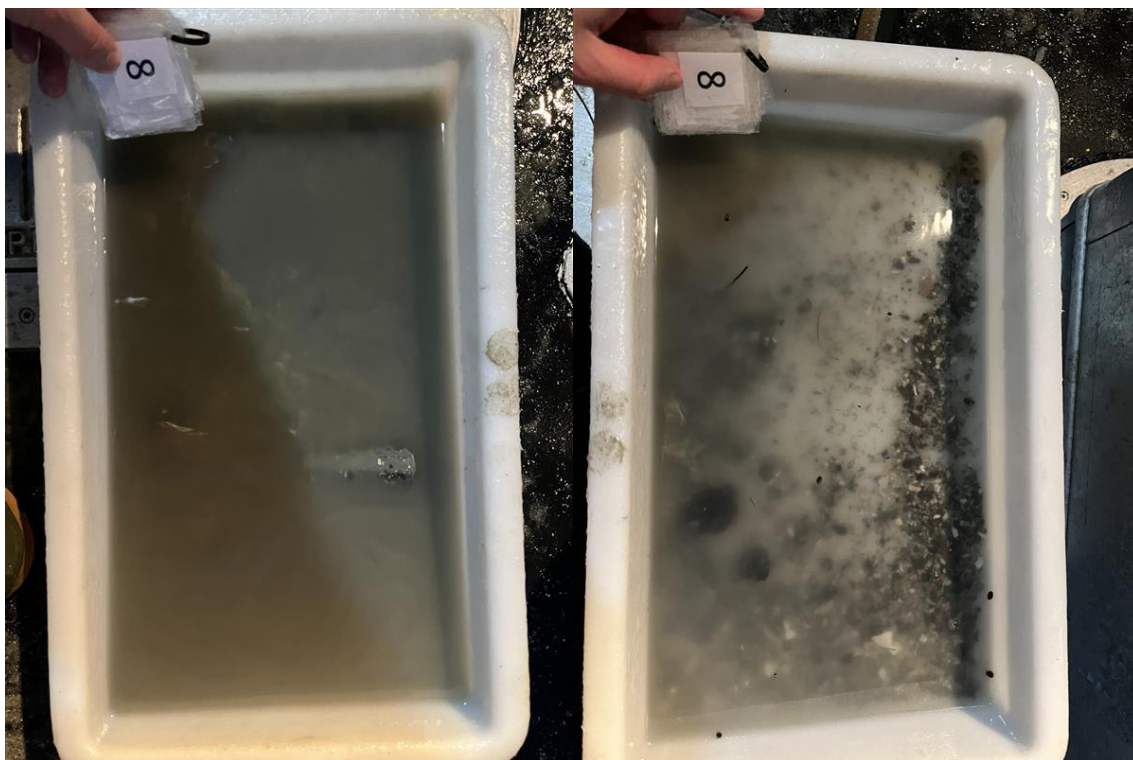
Figur 8: Bilder som viser sedimentet fra stasjon 8 før og etter siling. Sedimentet besto av skjellsand og silt. Det ble også registrert fjellbunn. Foto: Aqua Kompetanse AS.

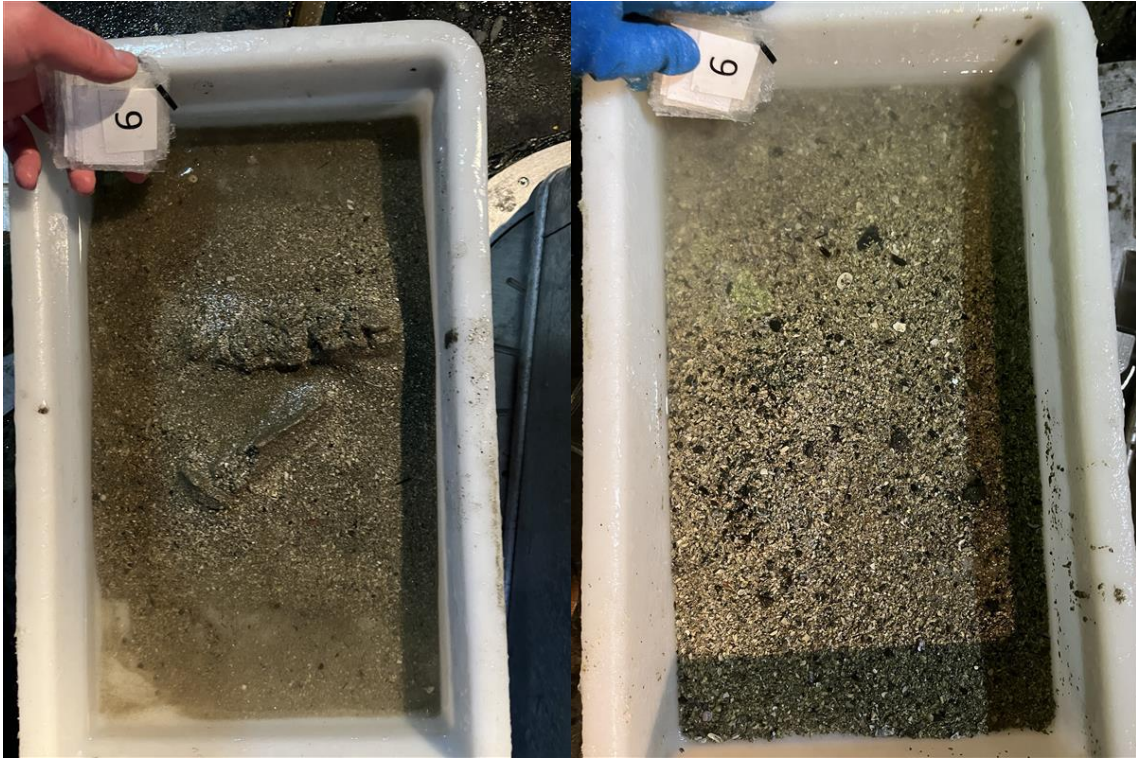
Figur 9: Bilder som viser sedimentet fra stasjon 9 før og etter siling. Sedimentet besto av skjellsand. Det ble også registrert fjellbunn. Foto: Aqua Kompetanse AS.

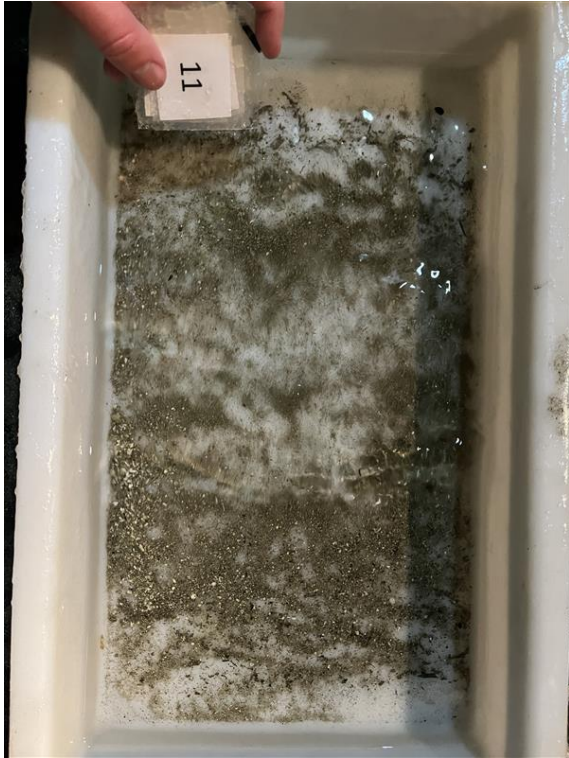
Figur 11: *Bilde som viser sedimentet fra stasjon 11. Sedimentet besto skjellsand på fjellbunn. Foto: Aqua Kompetanse AS.*

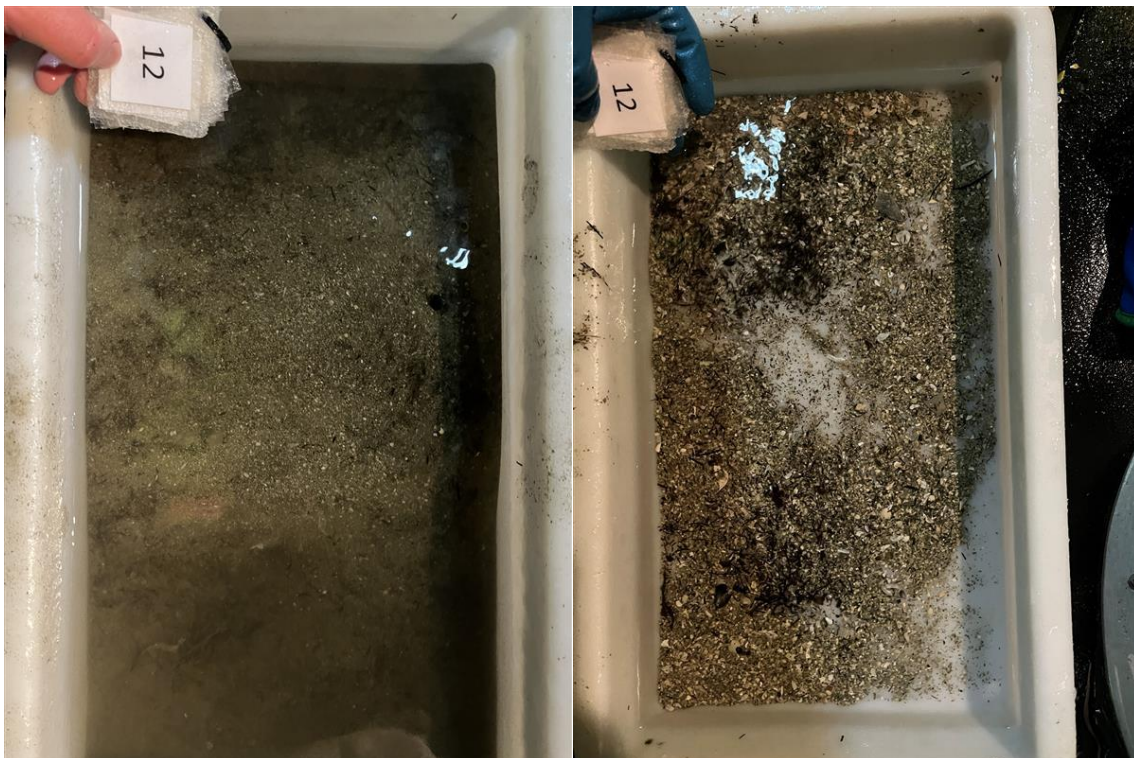
Figur 12: *Bilder som viser sedimentet fra stasjon 12 før og etter siling. Sedimentet besto av sand og skjellsand. Det ble også registrert fjellbunn. Foto: Aqua Kompetanse AS.*
