B-undersøkelse for lokalitet ØRJAVIK (12919)

Lokalitetstilstand 1

Rapport ID 13924

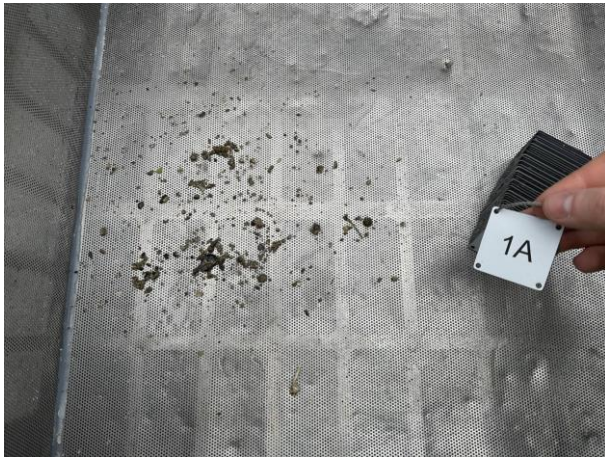
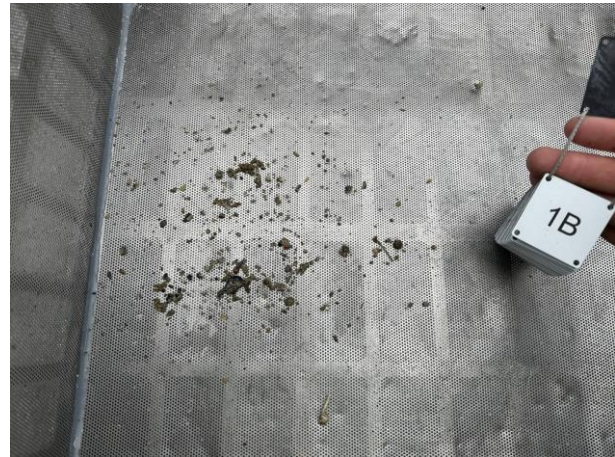
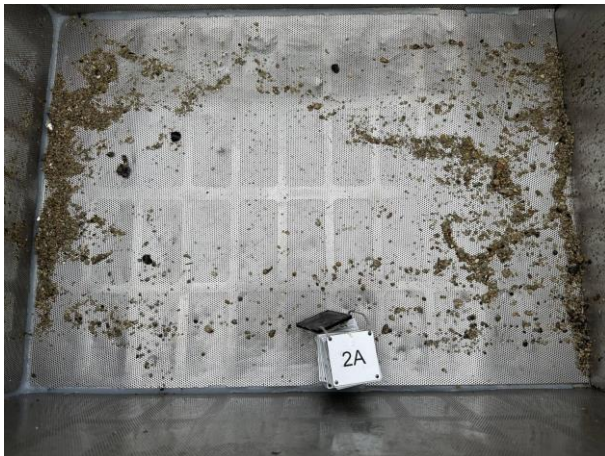
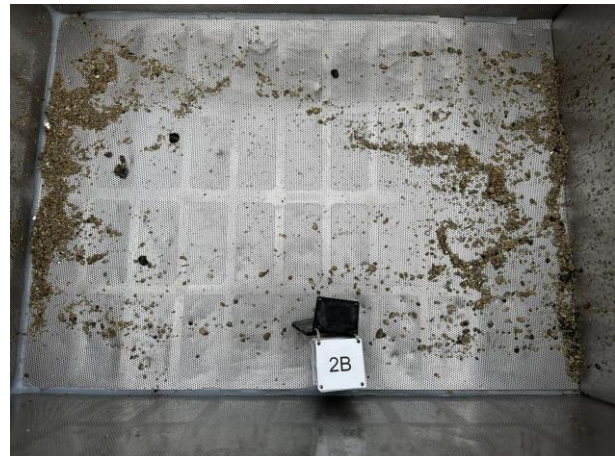
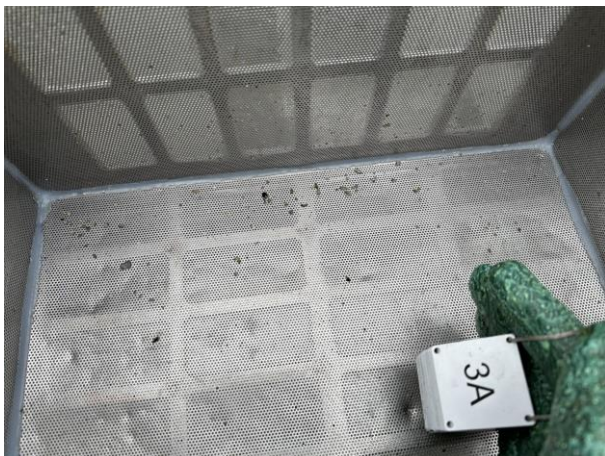
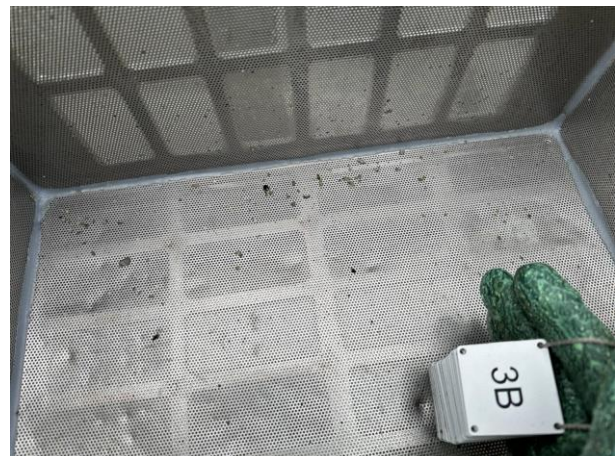
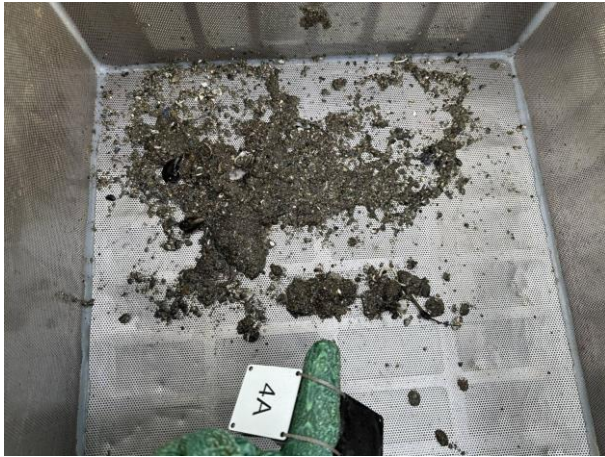
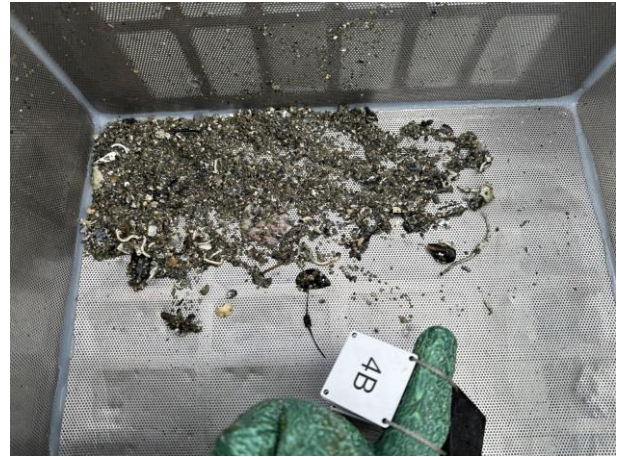
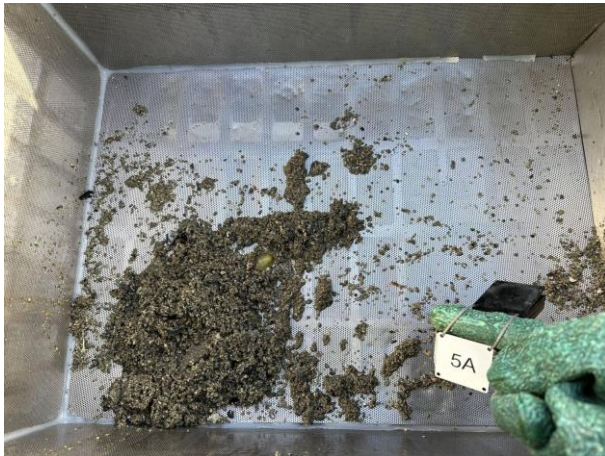
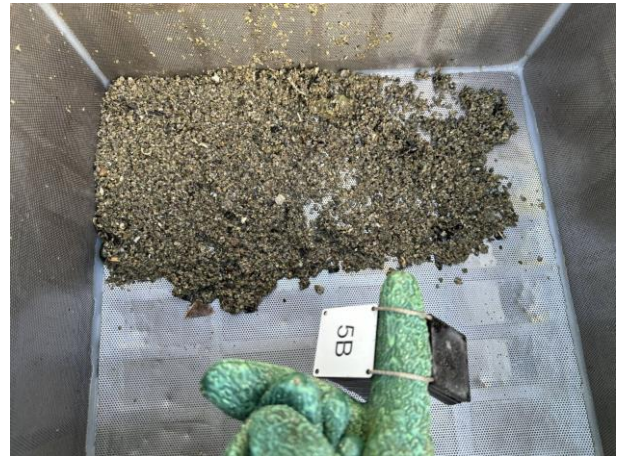
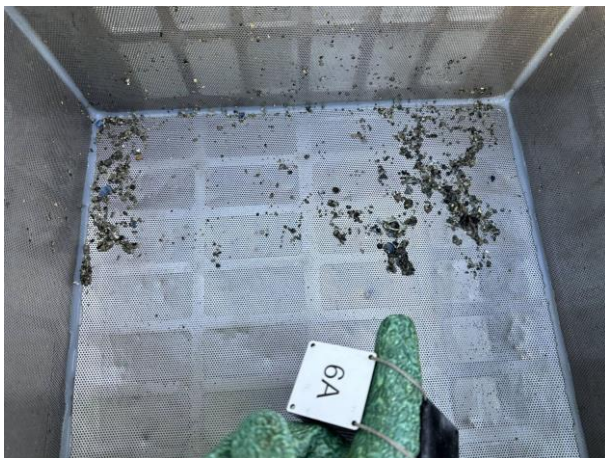
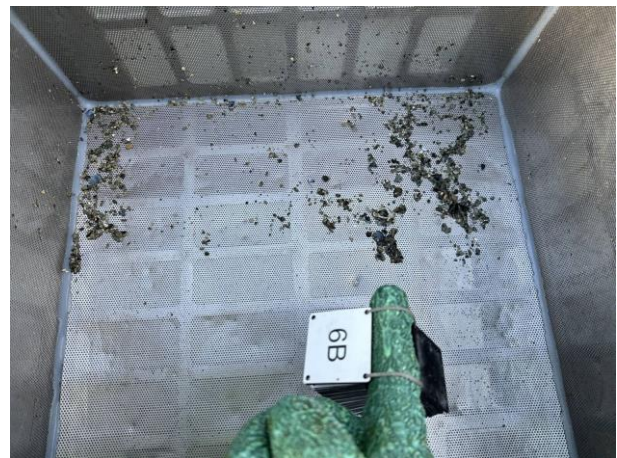
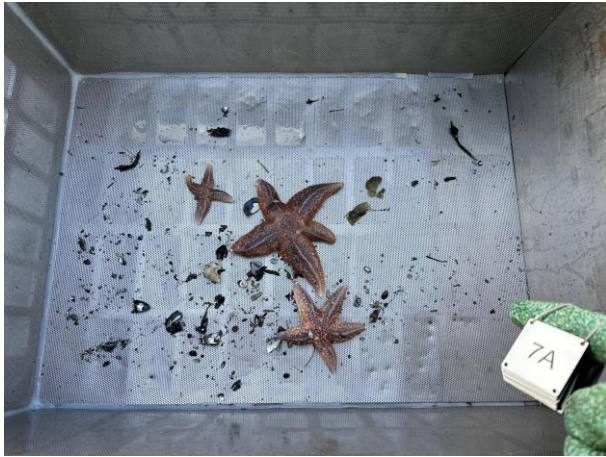
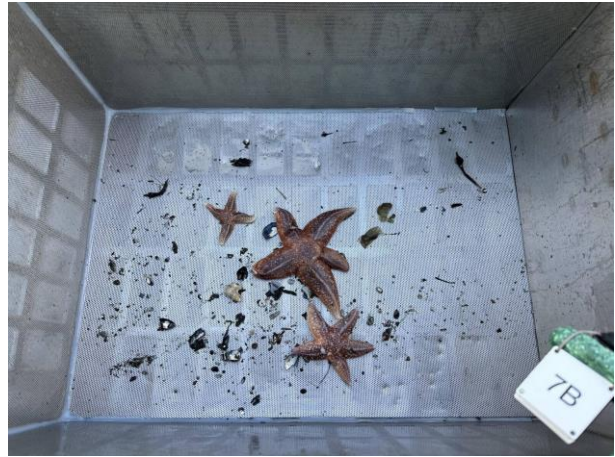
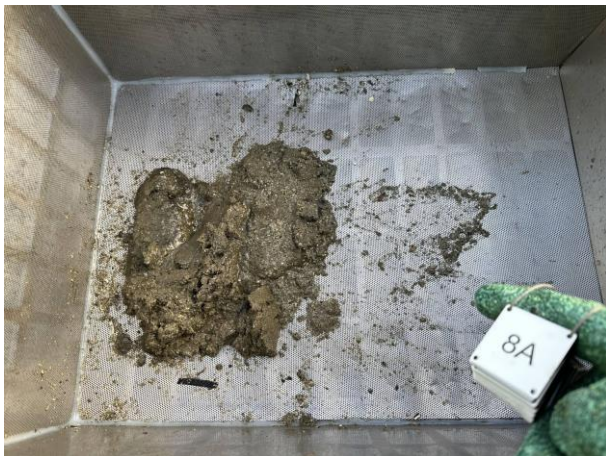
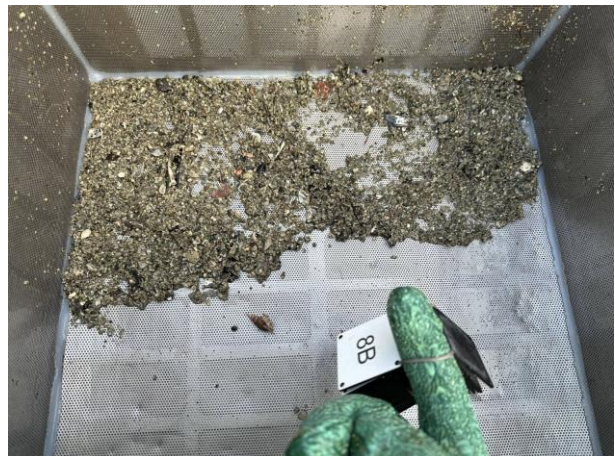
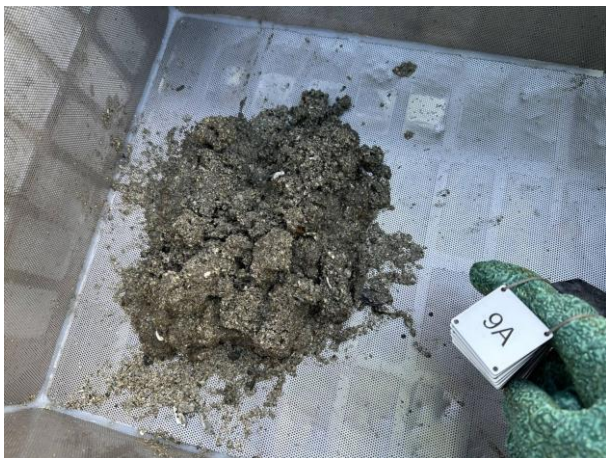
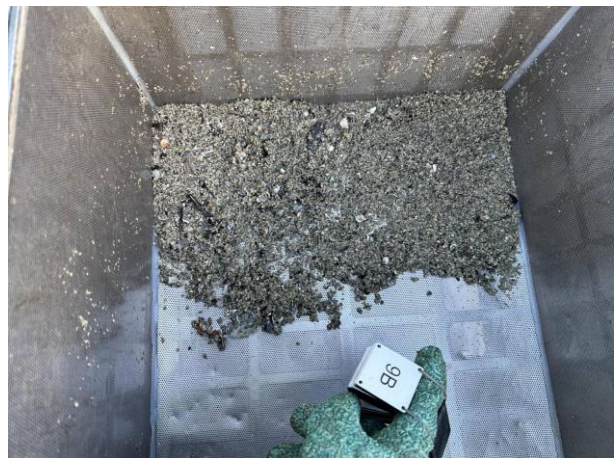
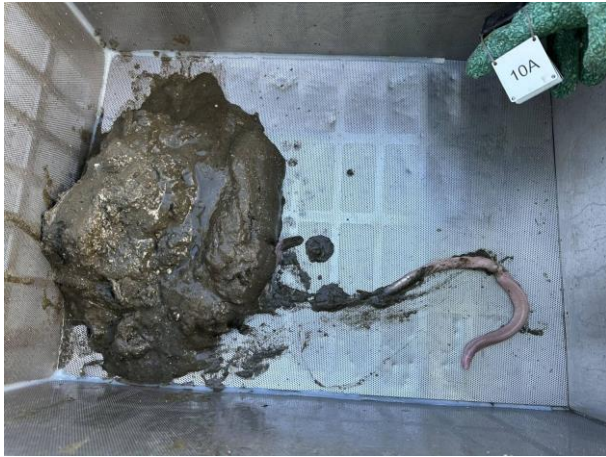
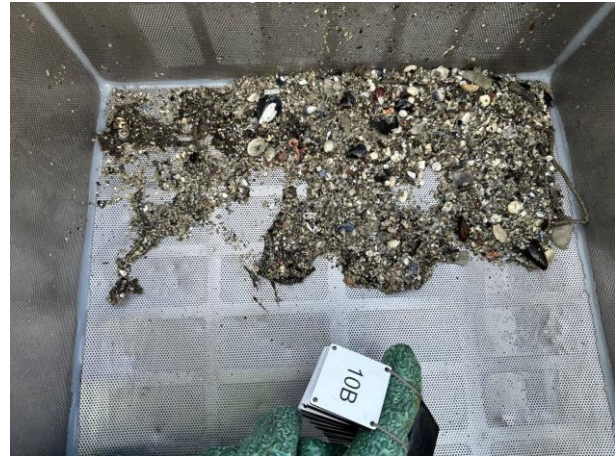
Vedlegg – Bilder fra prøvestasjoner

Prøvepunkt	Kommentar
1	
2	
3	
4	
5	En sjøpung i prøven.
6	
7	En sjøpung i prøven.
8	En sjøpung i prøven.
9

Prøvepunkt	Kommentar
10	To slimåler i prøven.

Bilder nedenfor viser sediment (A) og ferdig vasket prøve (B) ved stasjonene.
