B-undersøkelse for lokalitet OLØYA N (38797)

Lokalitetstilstand 1

Rapport ID 13947

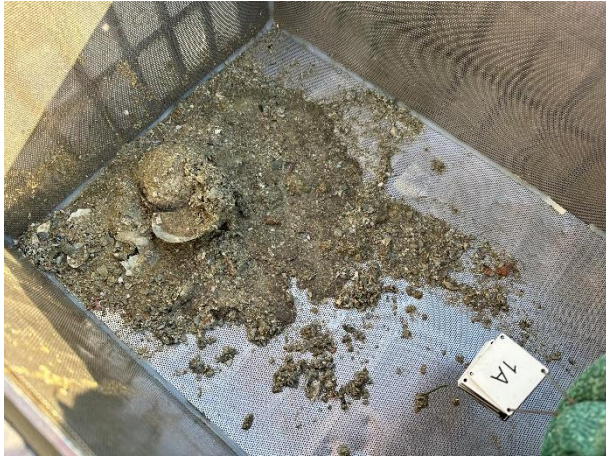
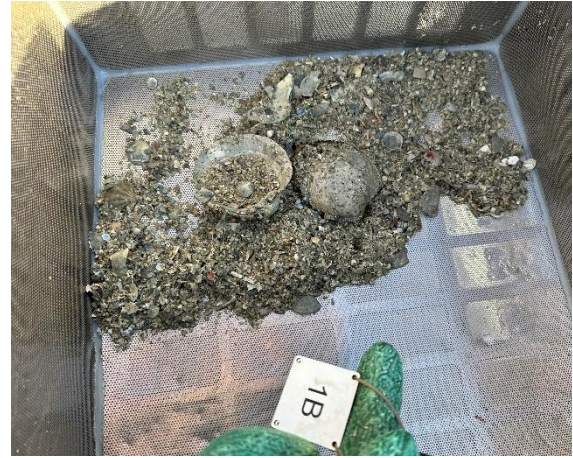
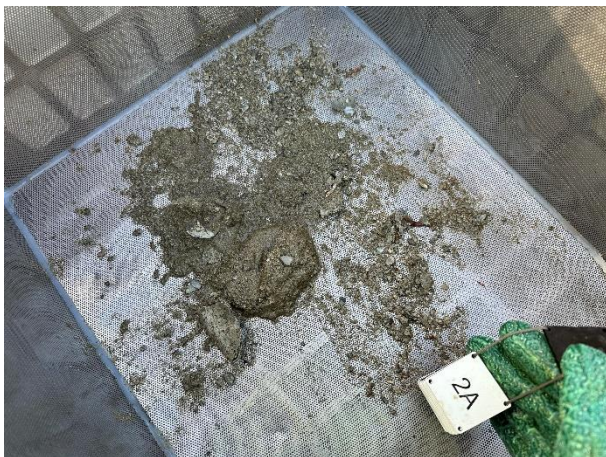
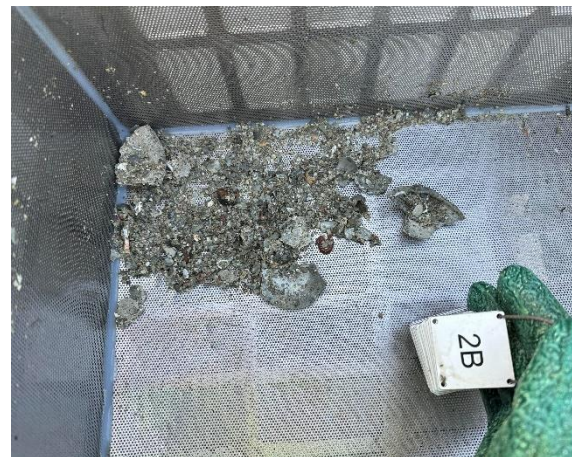
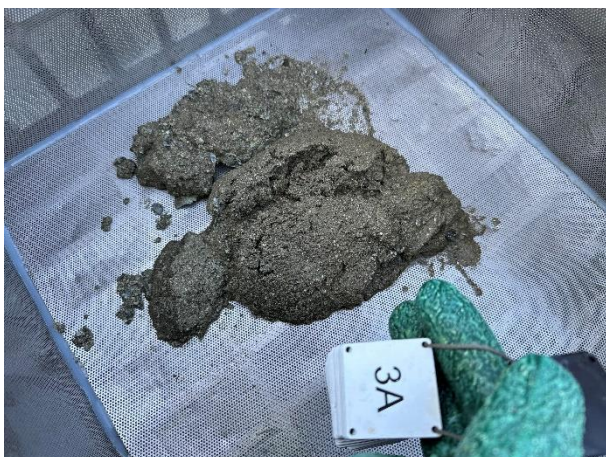
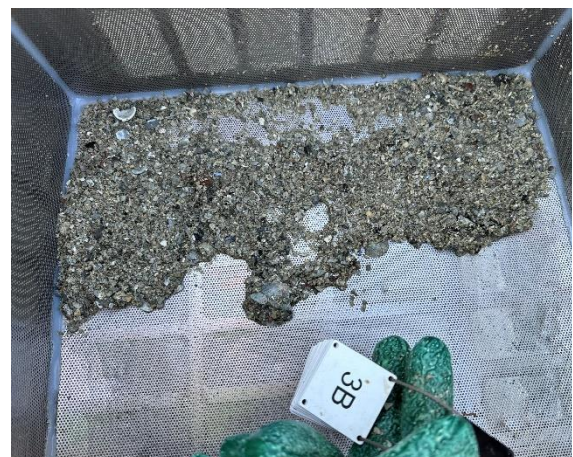
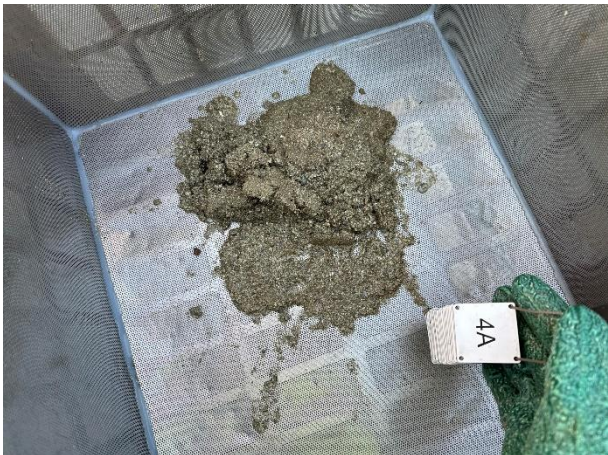
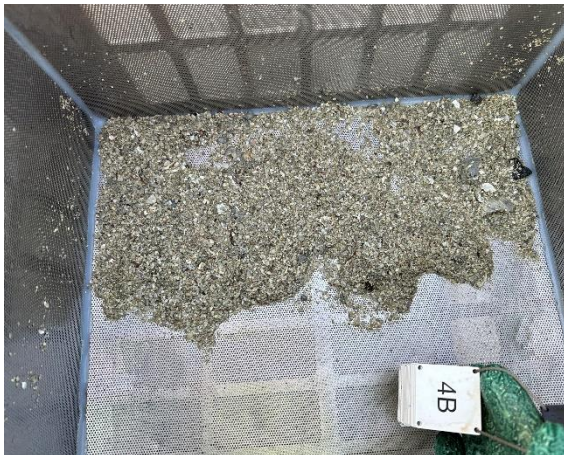
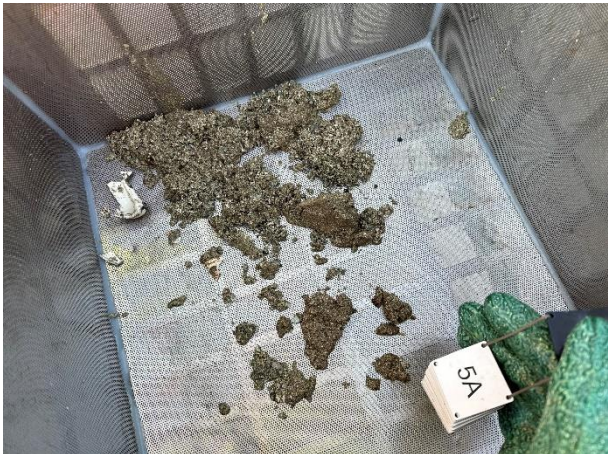
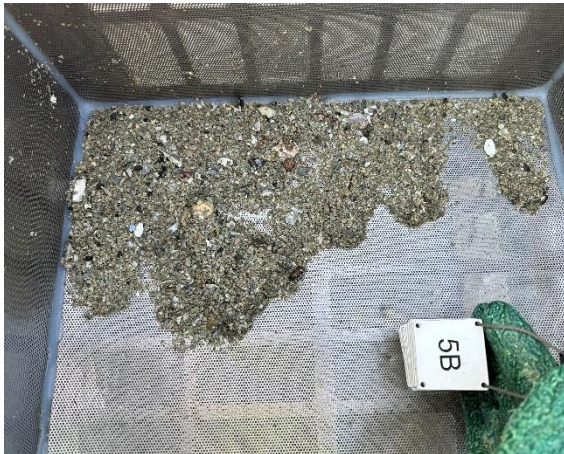
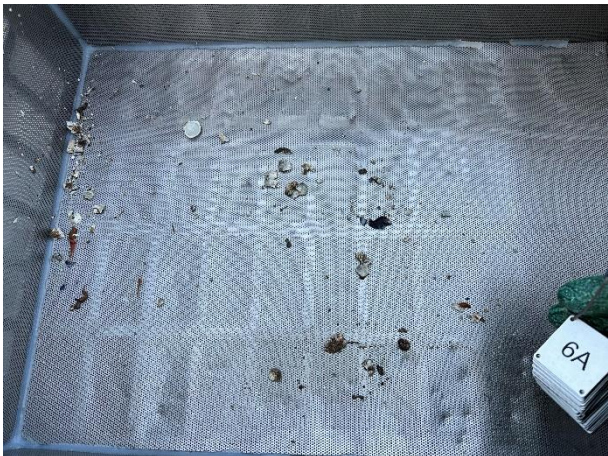
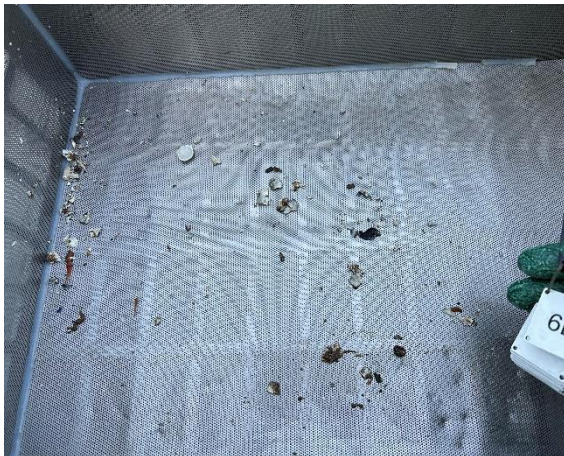
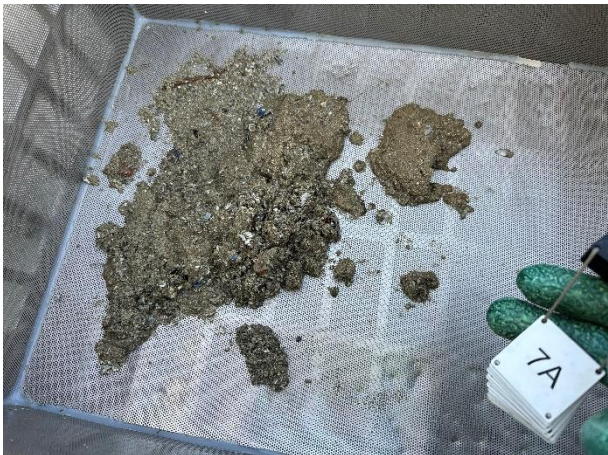
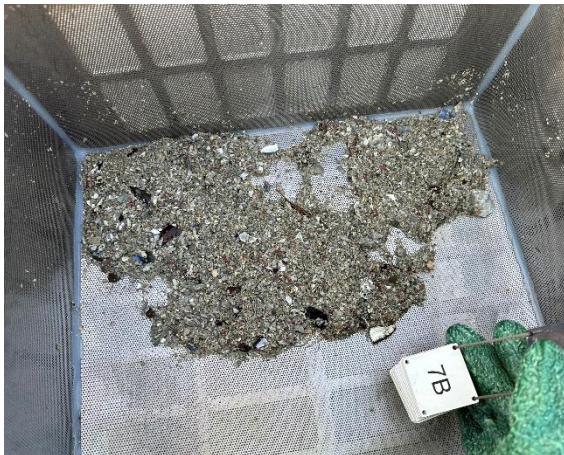
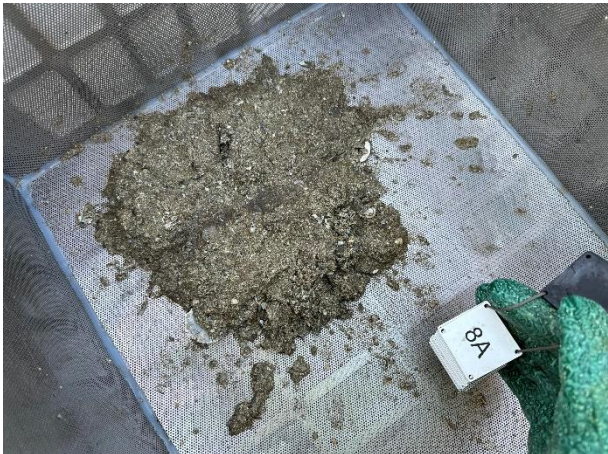
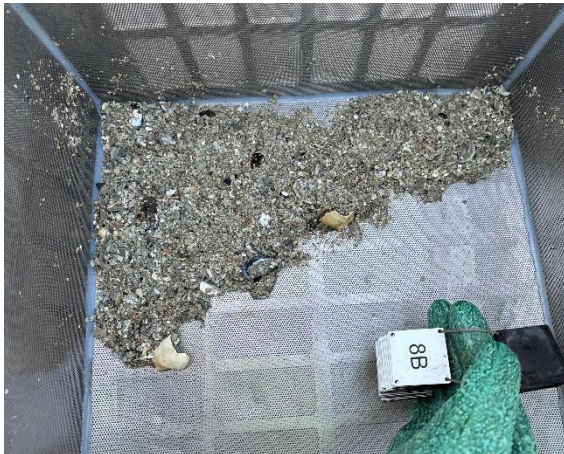
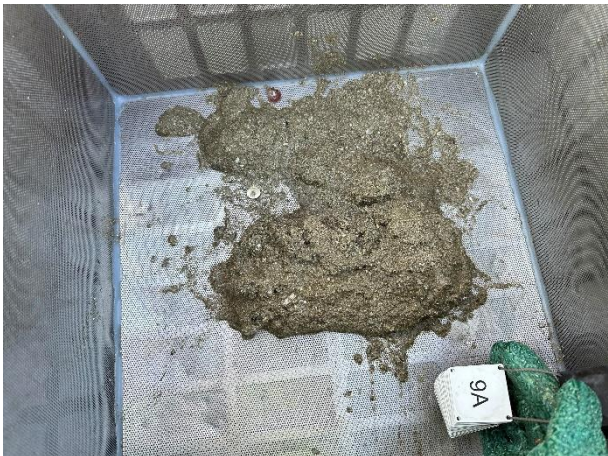
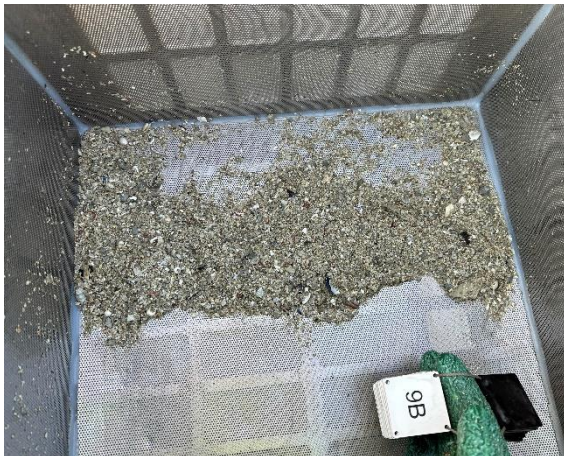
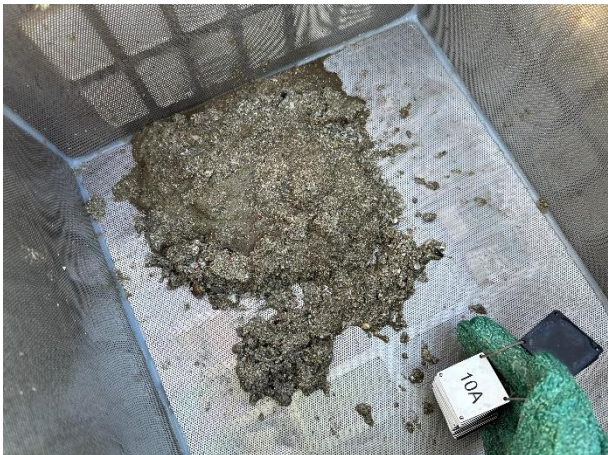
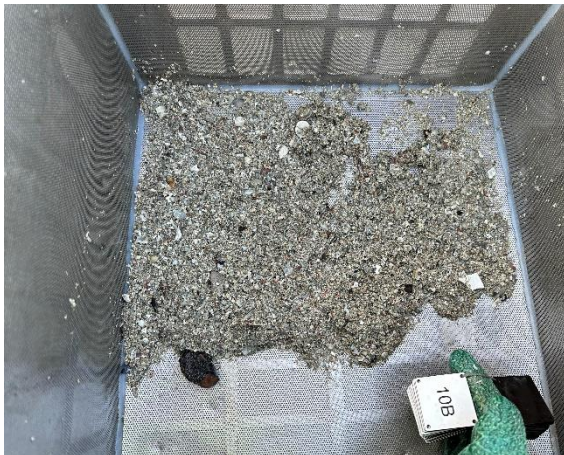
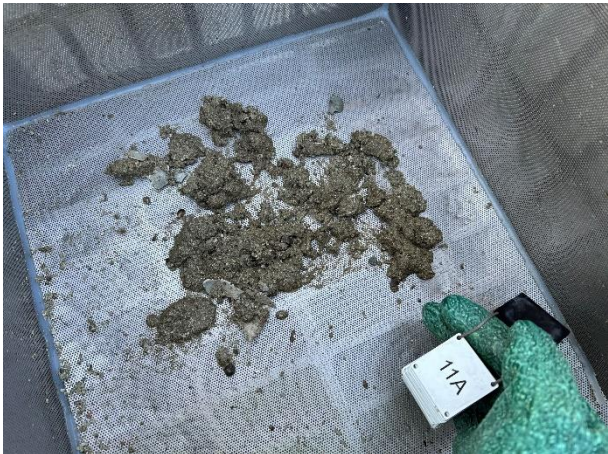
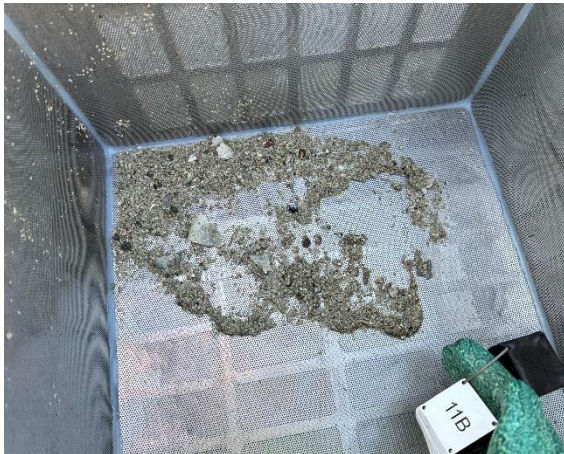
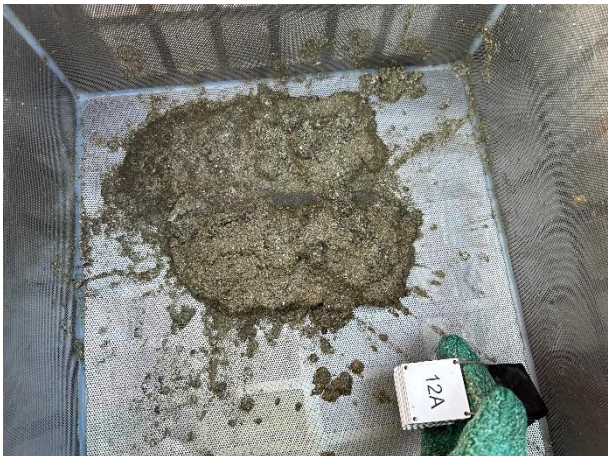
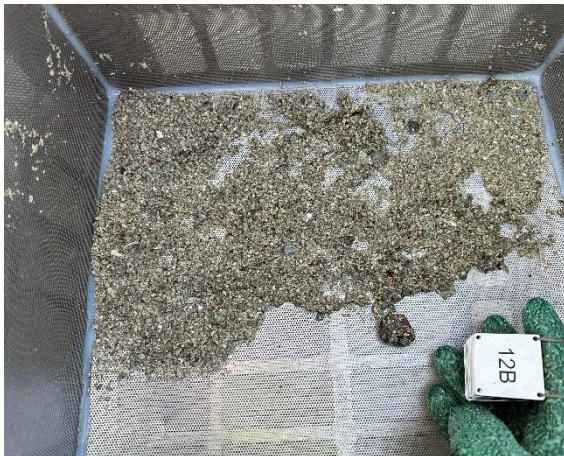
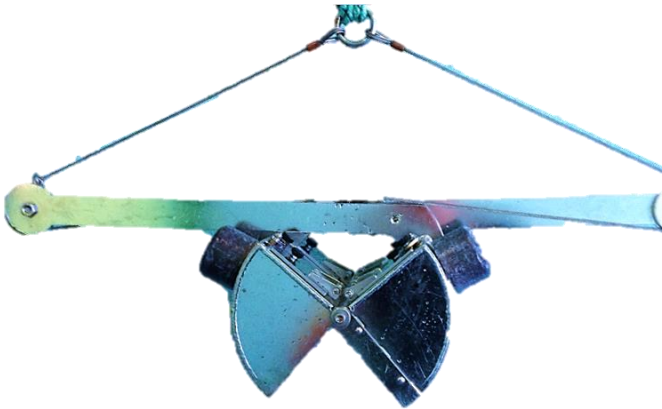
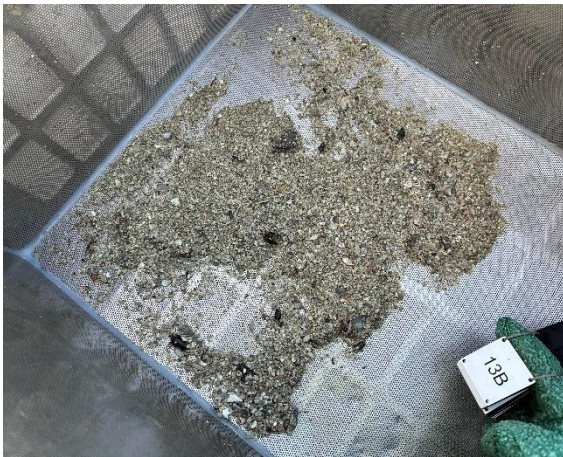
Vedlegg – Bilder fra prøvestasjoner

Bilder nedenfor viser sediment (A) og ferdig vasket prøve (B) ved stasjonene.
