B-undersøkelse for lokalitet MØLNARODDEN (11220)

Lokalitetstilstand 1

Rapport ID 13950

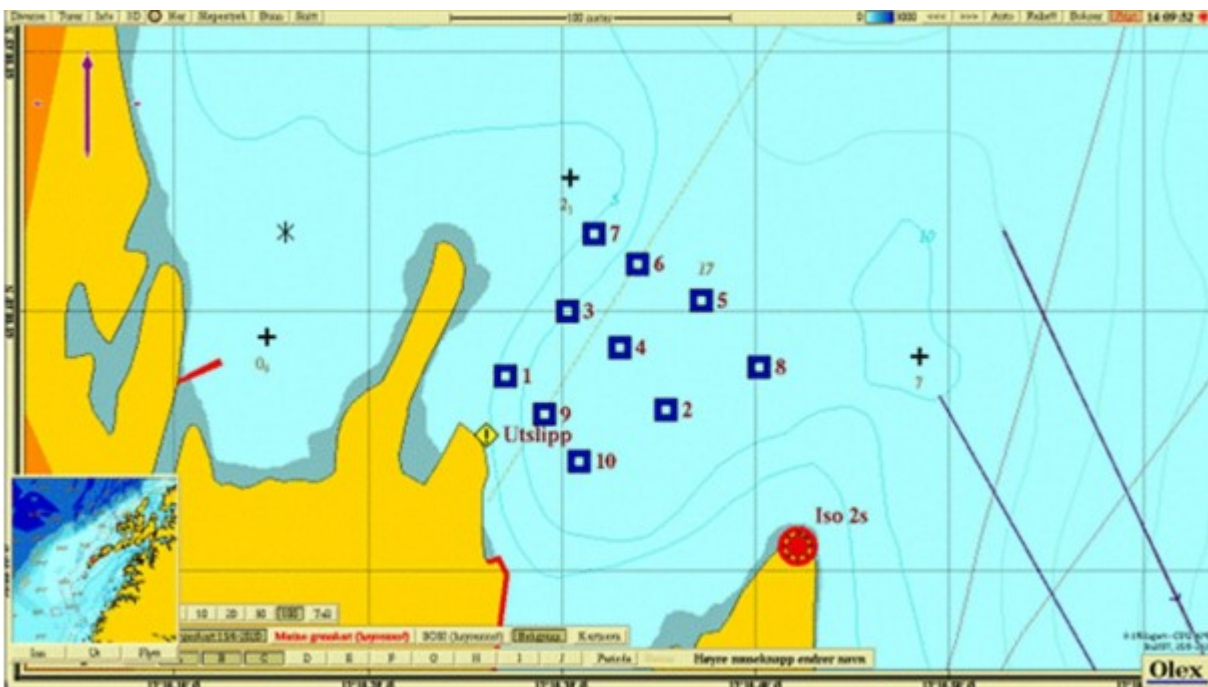
Figur 2. Batymetrisk kart (nordlig orientering) med avmerking av anleggsrammen og prøvestasjoner med tilstandsklasse: blå firkant; Tilstand 1, grønn firkant; Tilstand 2, gul firkant; Tilstand 3, rød firkant; Tilstand 4. Kartdatum WGS84.

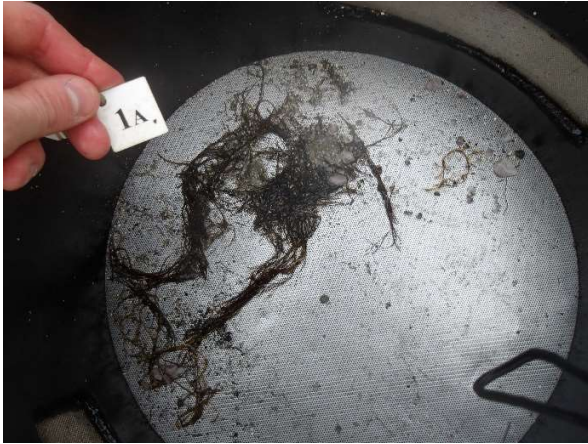
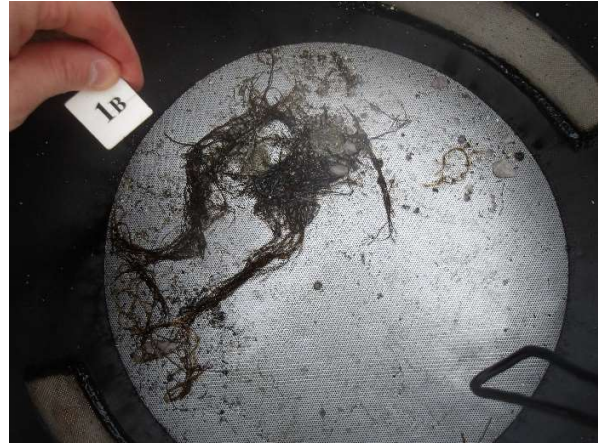
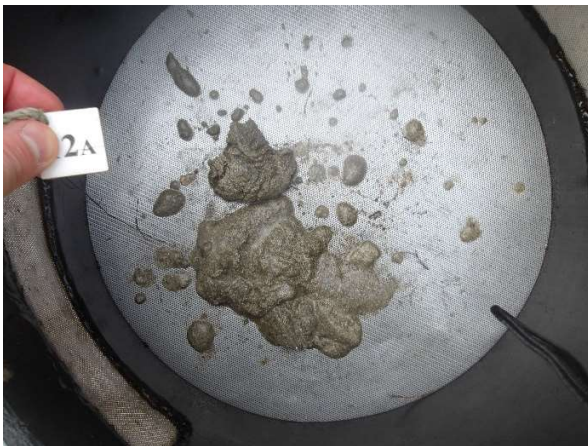
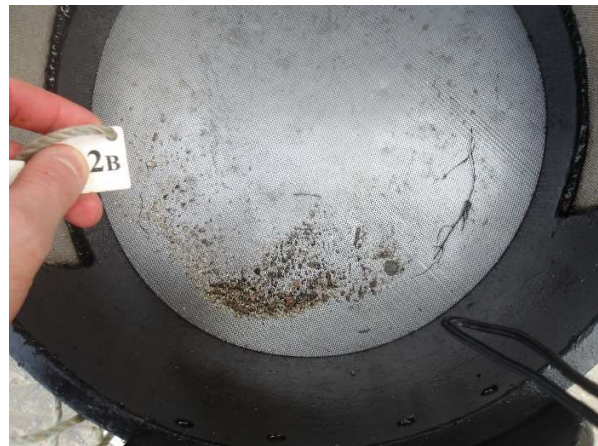
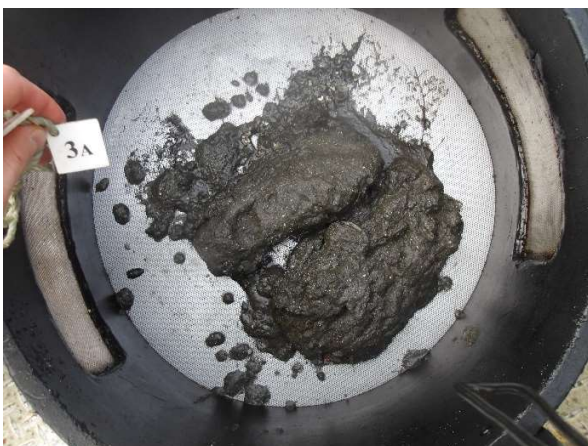
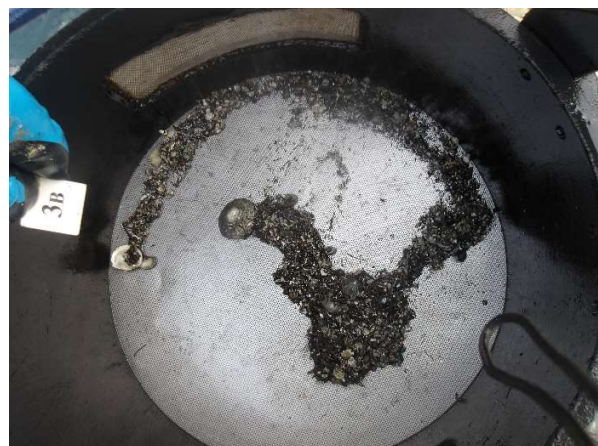
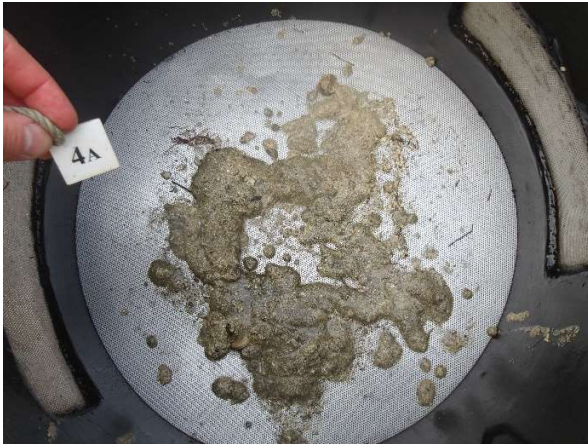
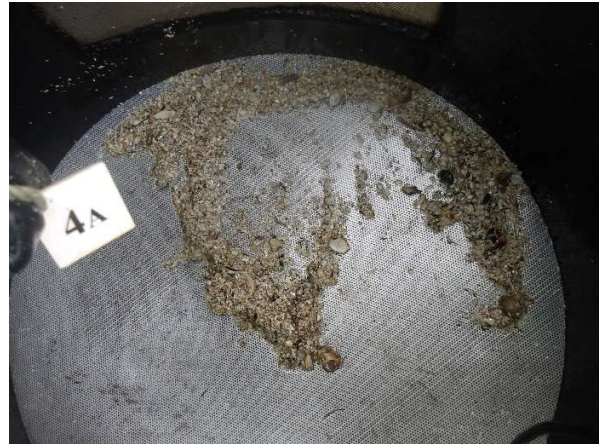
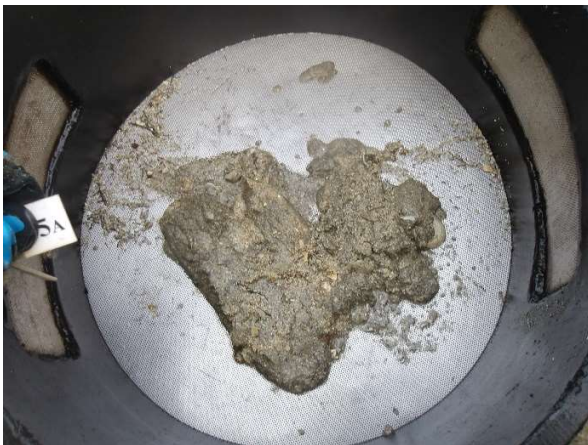
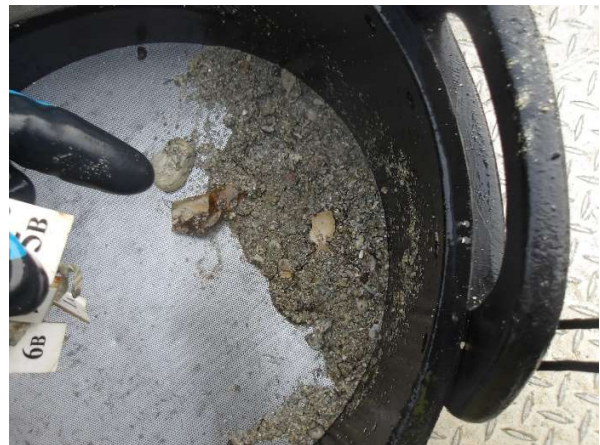
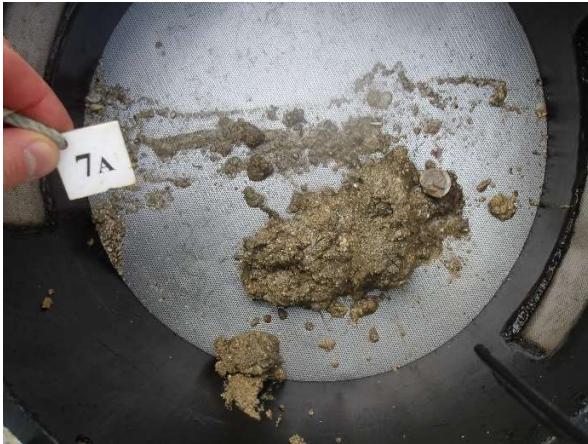
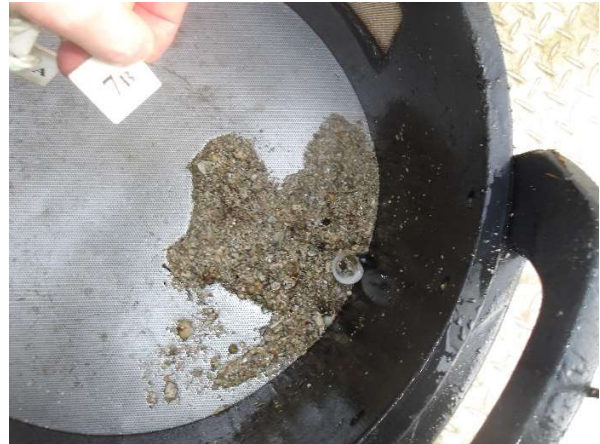
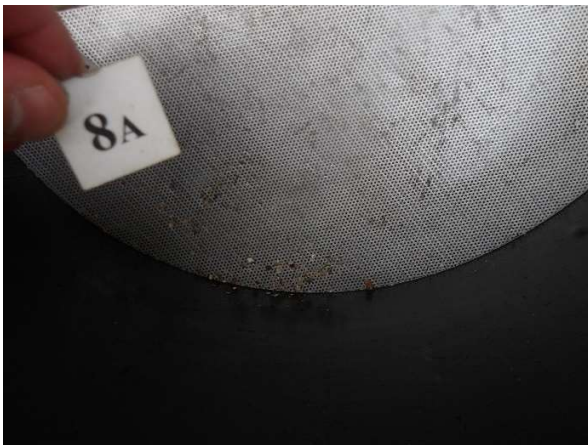
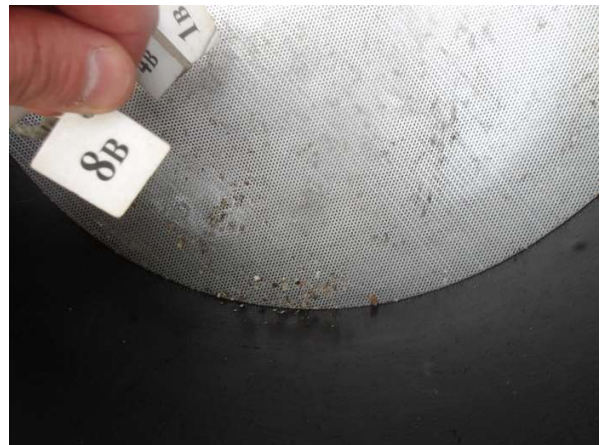
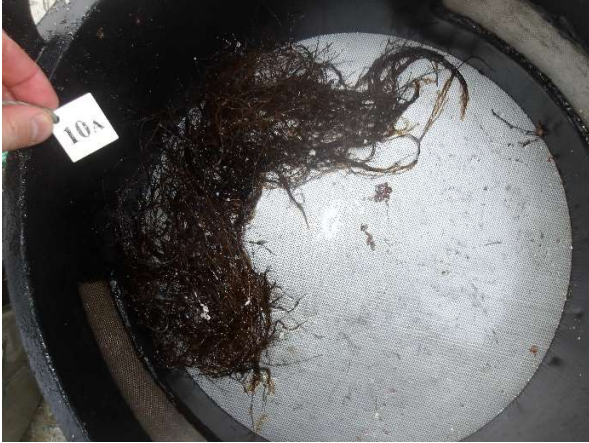
Vedlegg – Bilder fra prøvestasjoner

Bilder nedenfor viser sediment (A) og ferdig vasket prøve (B) ved stasjonene.
