B-undersøkelse for lokalitet HOVDEN (39437)

Lokalitetstilstand 1

Rapport ID 13957

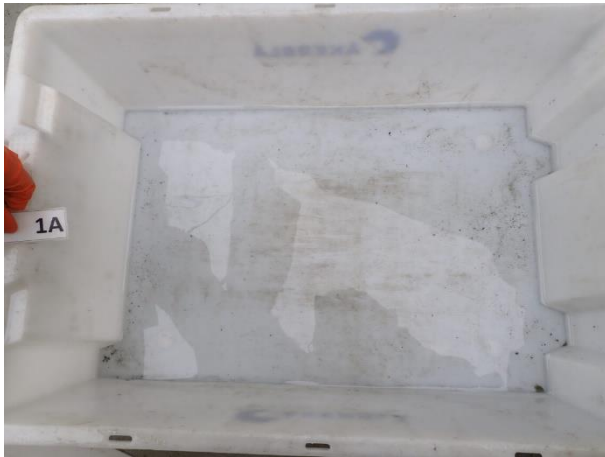
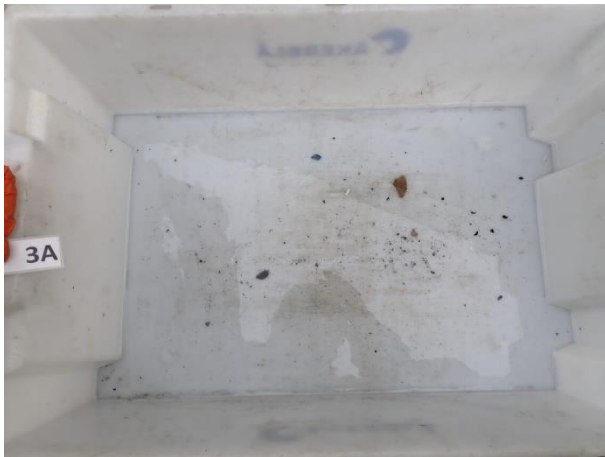
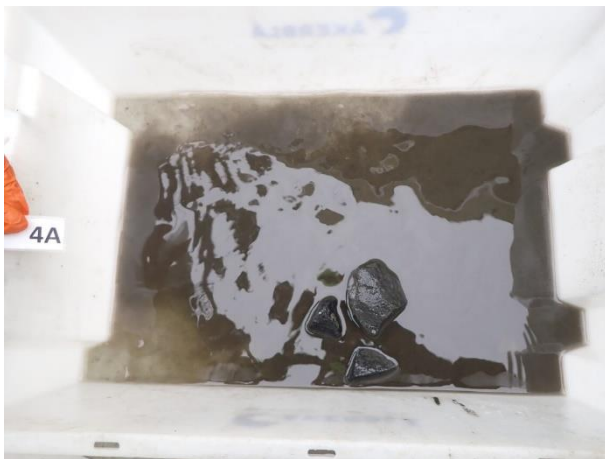
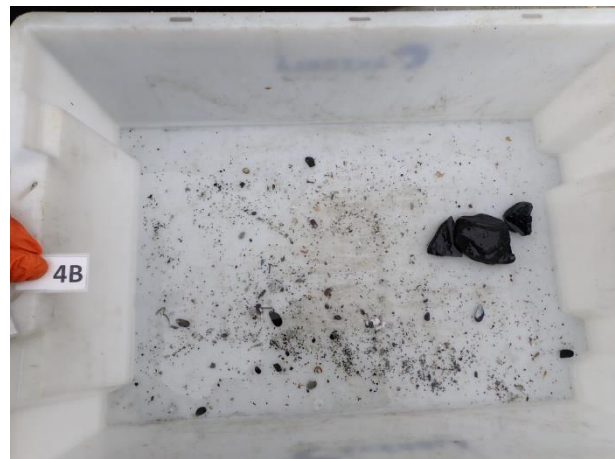
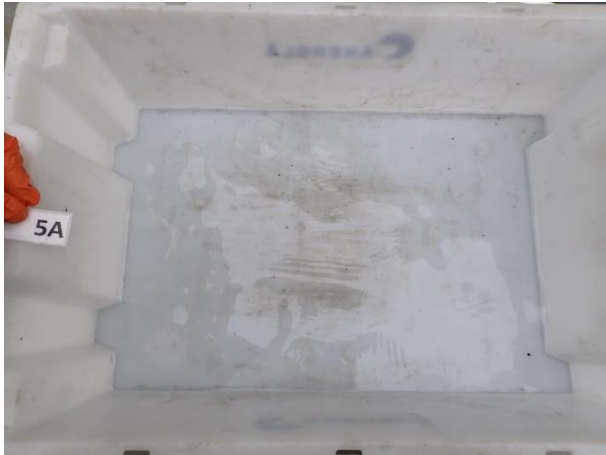
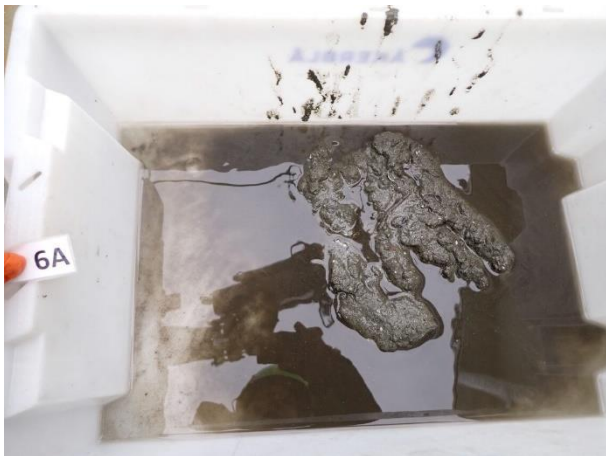
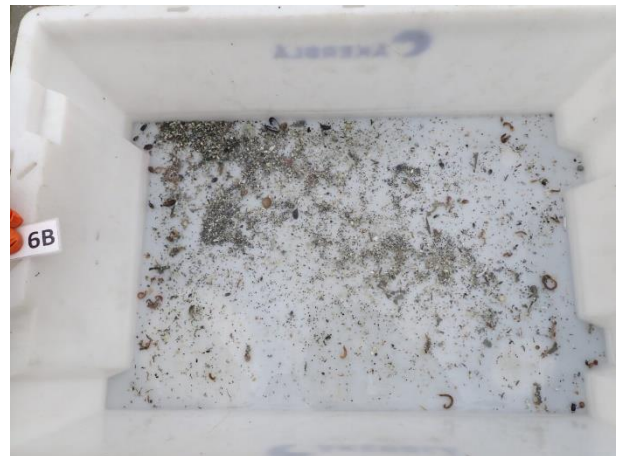
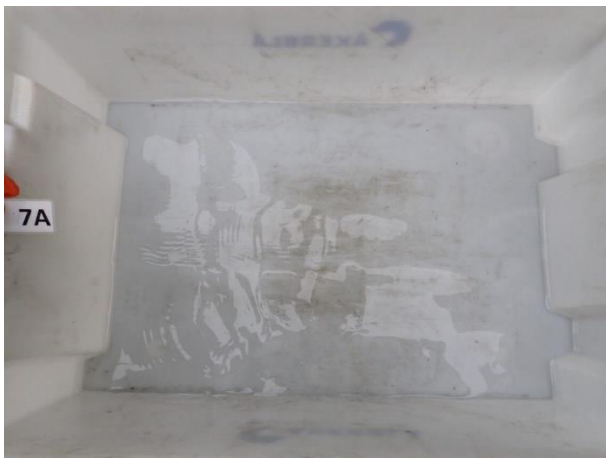
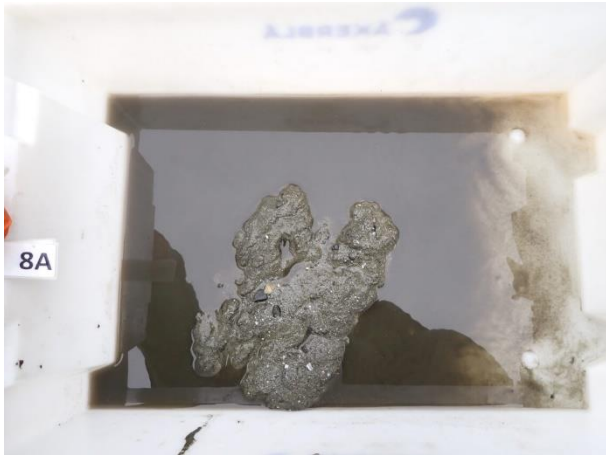
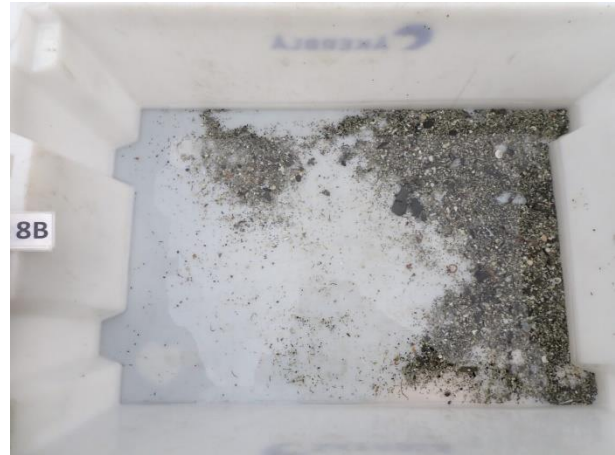
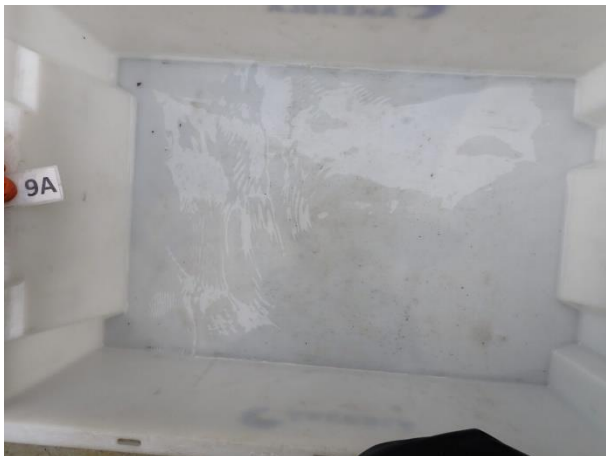
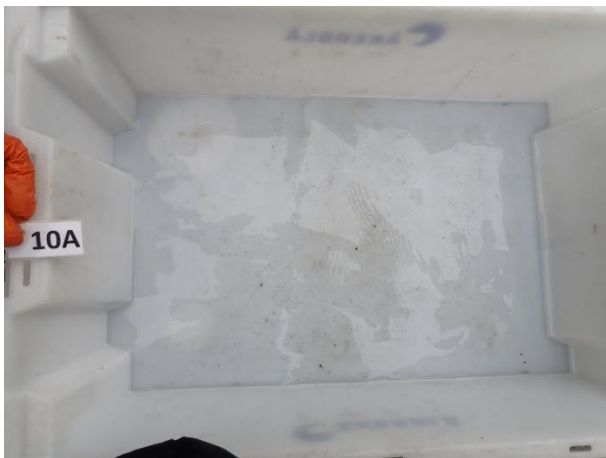
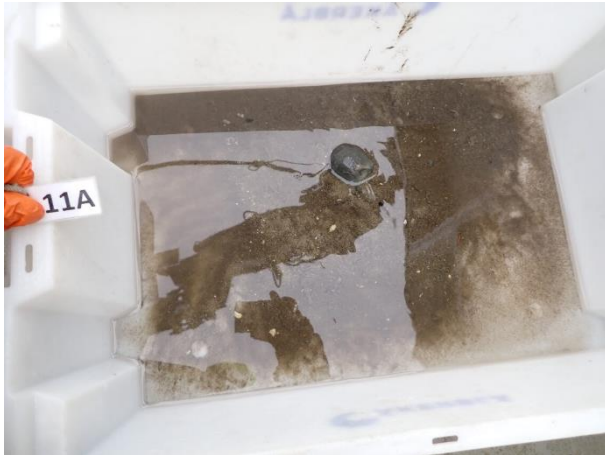
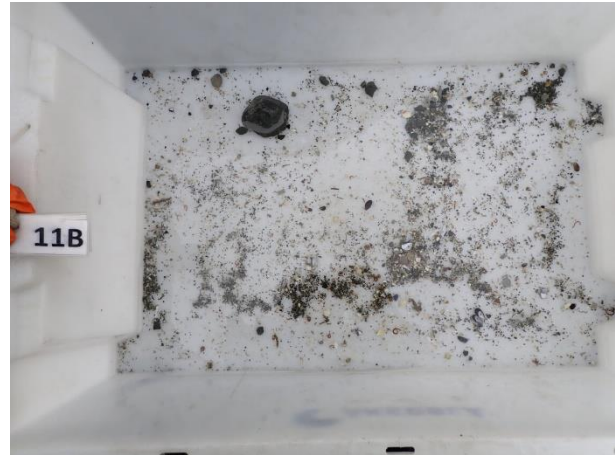
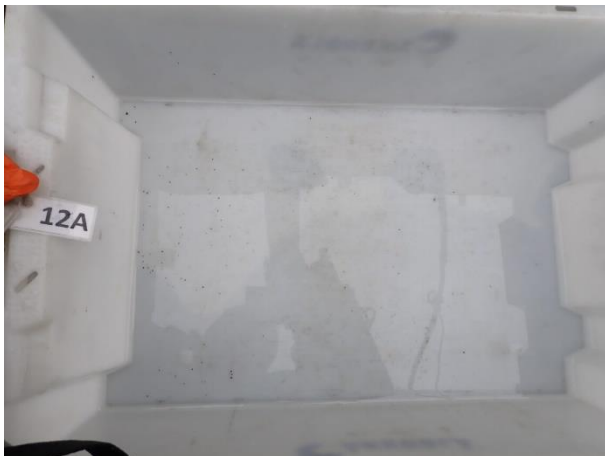
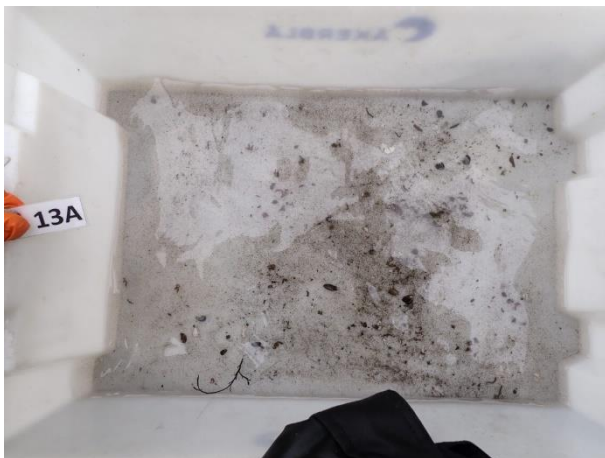
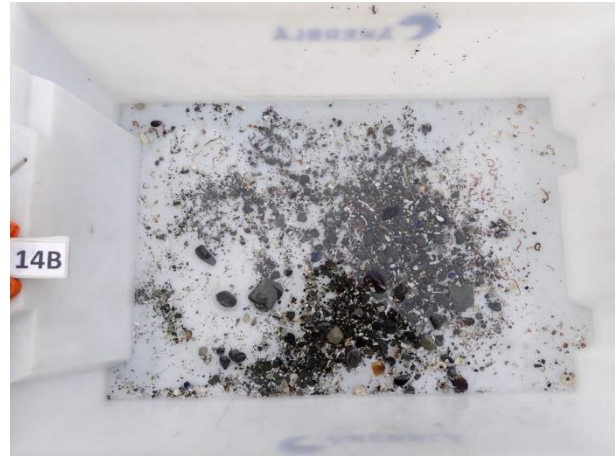
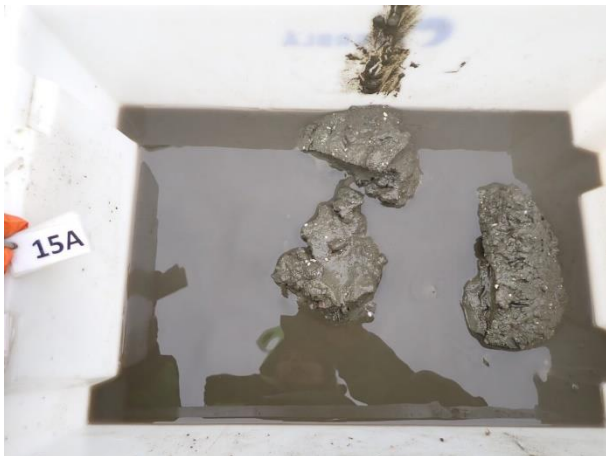
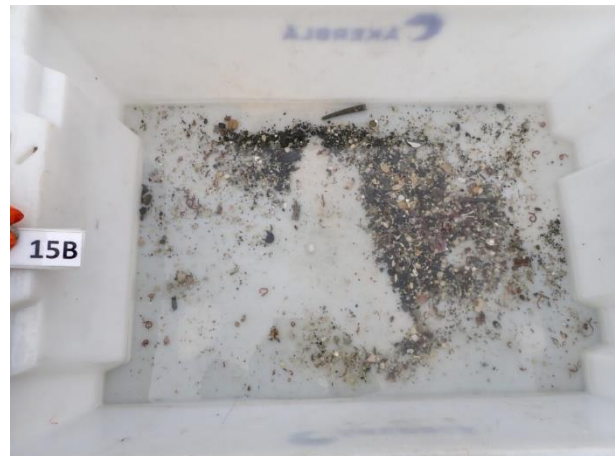
Vedlegg – Bilder fra prøvestasjoner

Bilder nedenfor viser sediment (A) og ferdig vasket prøve (B) ved stasjonene.

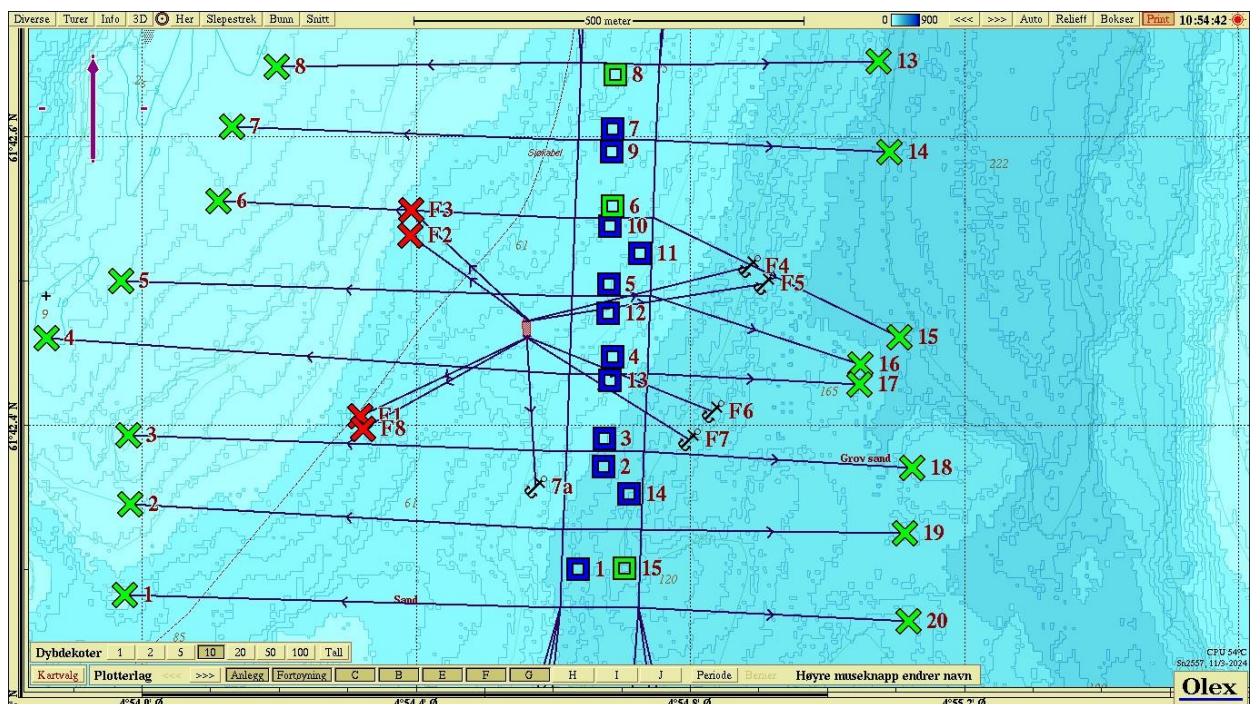
Figur 2. Batymetrisk kart (nordlig orientering) med avmerking av anleggsrammen og prøvestasjoner med tilstandsklasse: blå firkant; Tilstand 1, grønn firkant; Tilstand 2, gul firkant; Tilstand 3, rød firkant; Tilstand 4. Kartdatum WGS84.
