# **B-undersøkelse for lokalitet MUNKHOLMEN (13629)**

**Lokalitetstilstand 1**

Rapport ID 13958

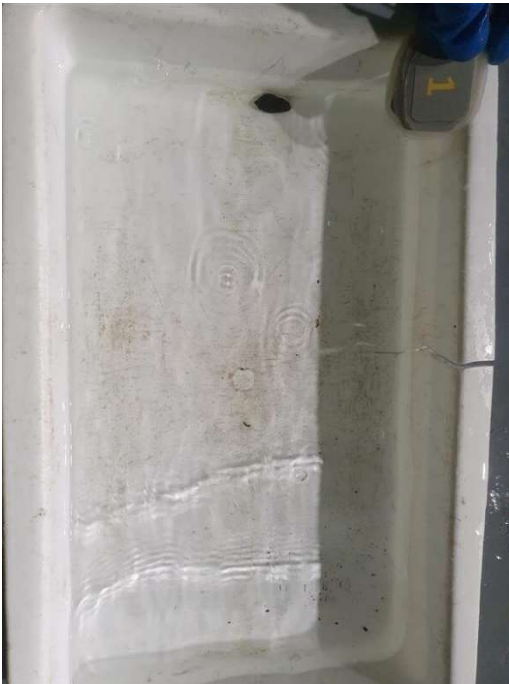
**Figur 1:** Bilde som viser sedimentet fra stasjon 1. Det ble registrert fjellbunn ved stasjonen. Foto: Aqua Kompetanse AS.

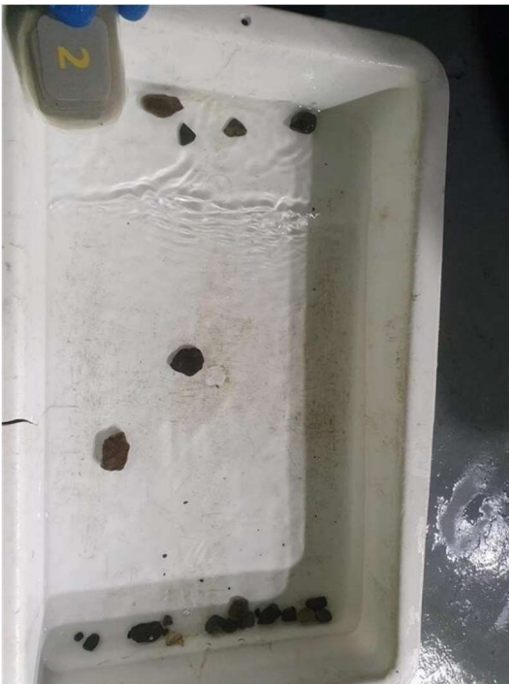
**Figur 2:** Bilde som viser sedimentet fra stasjon 2. Det ble registrert fjellbunn og steinbunn ved stasjonen. Foto: Aqua Kompetanse AS.

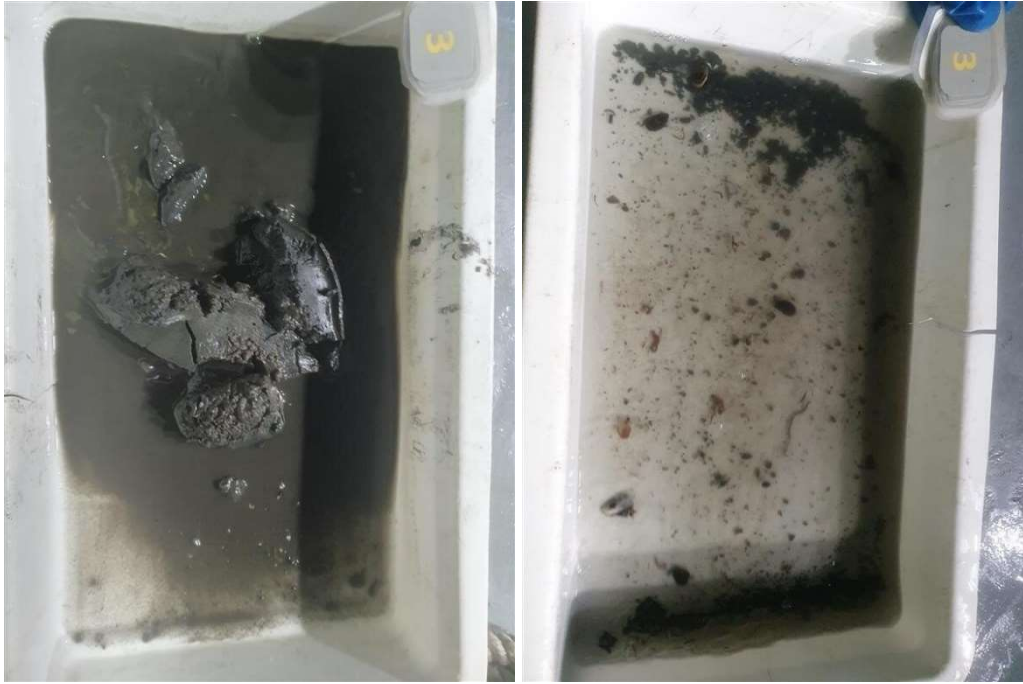
**Figur 3:** Bilder som viser sedimentet fra stasjon 3 før og etter siling. Sedimentet besto av silt og noe grus. Foto: Aqua Kompetanse AS.

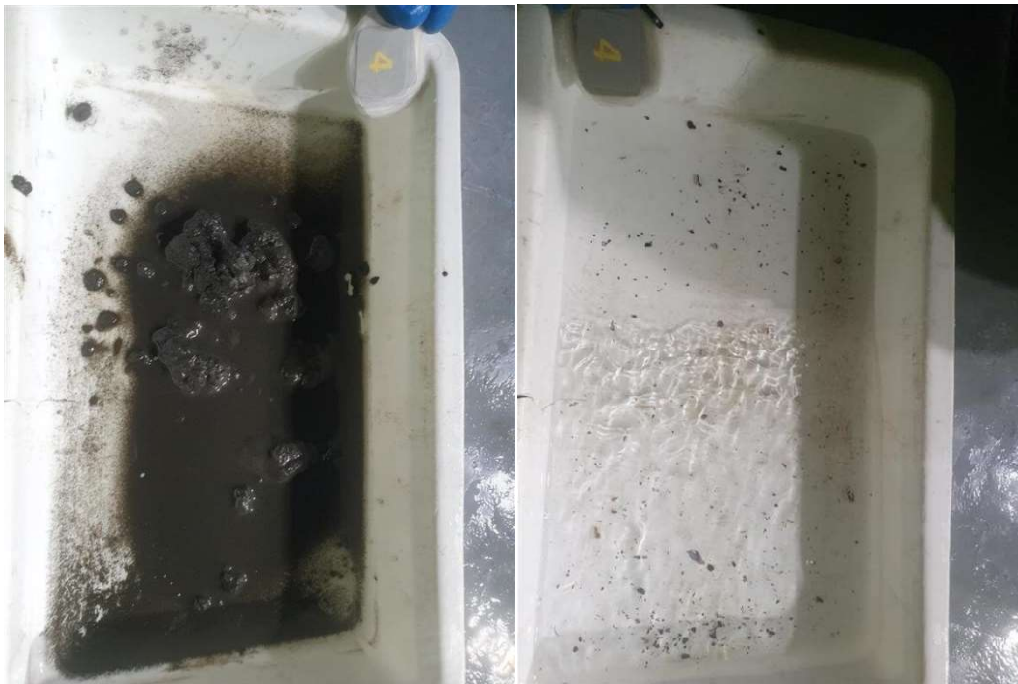
**Figur 4:** Bilder som viser sedimentet fra stasjon 4 før og etter siling. Sedimentet besto av silt. Foto: Aqua Kompetanse AS.

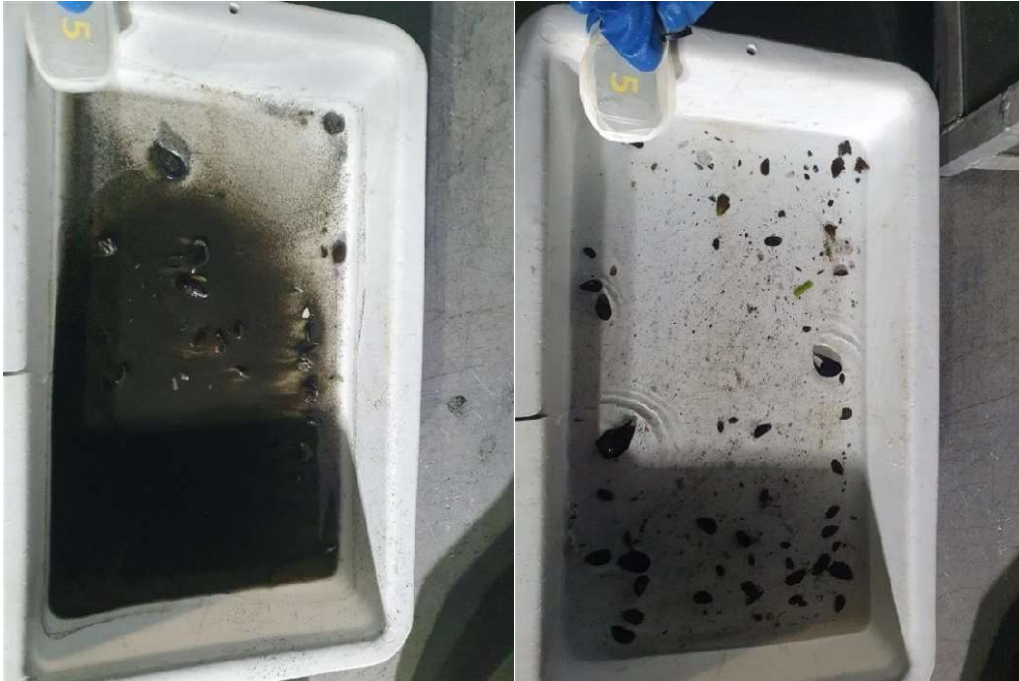
**Figur 5:** Bilder som viser sedimentet fra stasjon 5 før og etter siling. Det ble registrert fjellbunn med strø av silt ved stasjonen. Foto: Aqua Kompetanse AS.

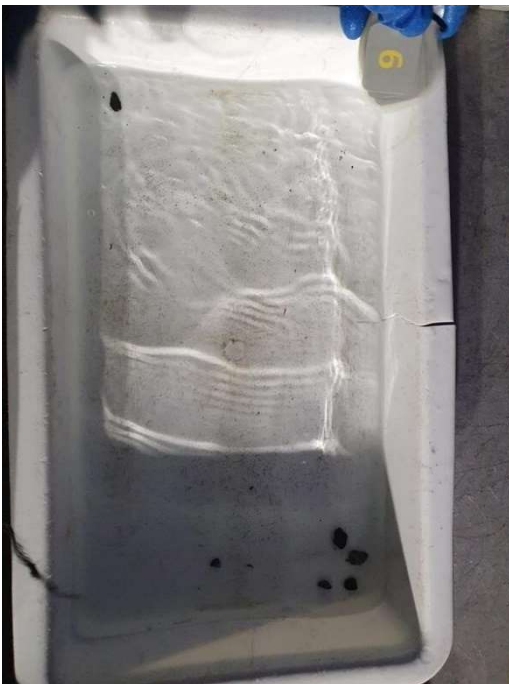
**Figur 6:** Bilder som viser sedimentet fra stasjon 6. Det ble registrert fjellbunn og steinbunn ved stasjonen. Foto: Aqua Kompetanse AS.

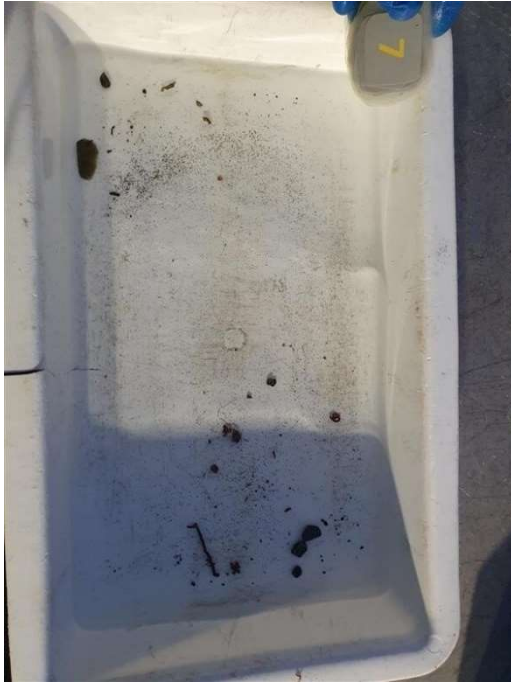
**Figur 7:** Bilde som viser sedimentet fra stasjon 7. Det ble registrert fjellbunn og steinbunn ved stasjonen. Foto: Aqua Kompetanse AS.

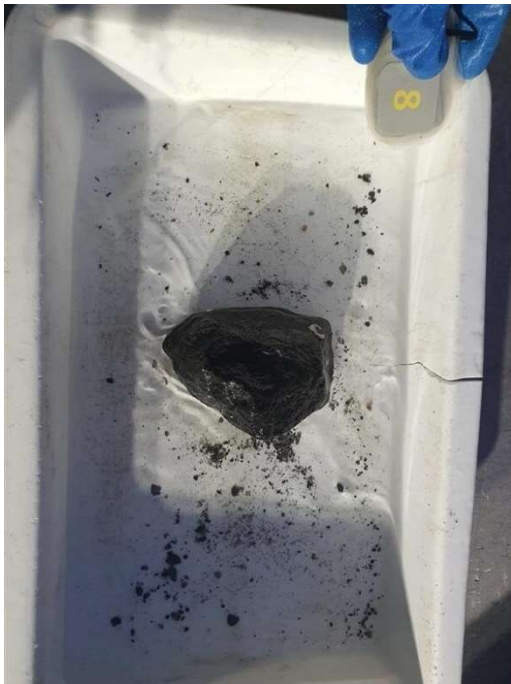
**Figur 8:** Bilde som viser sedimentet fra stasjon 8. Det ble registrert steinbunn, med strø av grus ved stasjonen. Foto: Aqua Kompetanse AS.

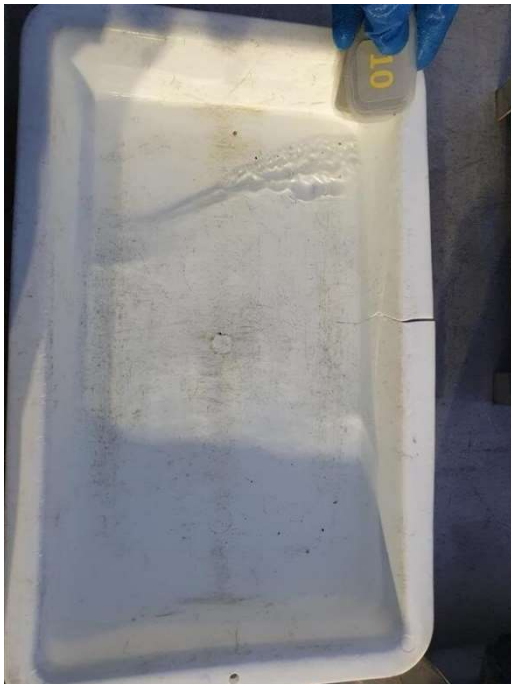
**Figur 10:** Bilde som viser sedimentet fra stasjon 10. Det ble registrert fjellbunn ved stasjonen. Foto: Aqua Kompetanse AS.

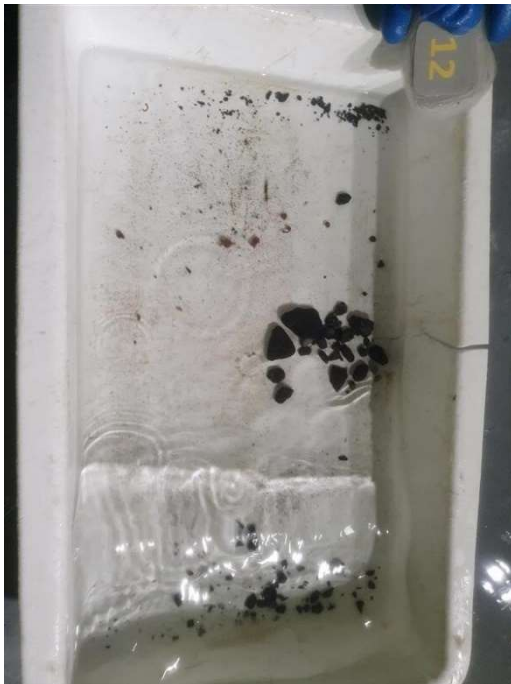
Prøvepunkt	Kommentar
11	For lite sediment for elektrokjemi
12	Hardbunn av typene stein og fjellbunn registrert med lik andel.
13	
14	
15	
16

**Figur 12:** Bilde som viser sedimentet fra stasjon 12. Det ble registrert steinbunn og fjellbunn, og strø av grus ved stasjonen. Foto: Aqua Kompetanse AS.

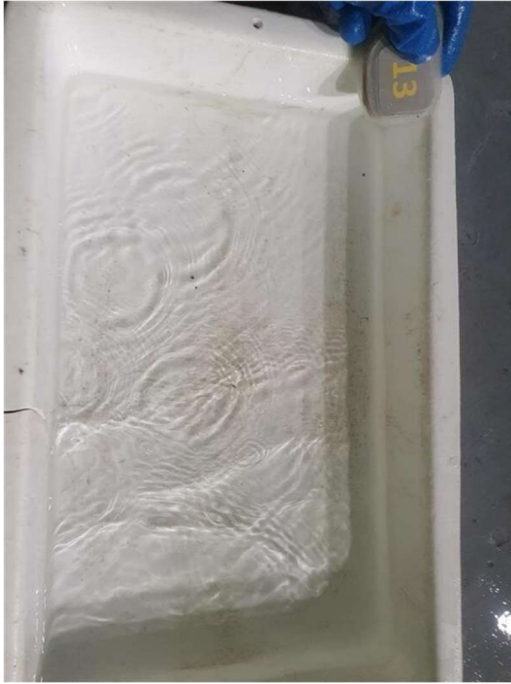
**Figur 13:** Bilde som viser sedimentet fra stasjon 13. Det ble registrert fjellbunn ved stasjonen. Foto: Aqua Kompetanse AS.

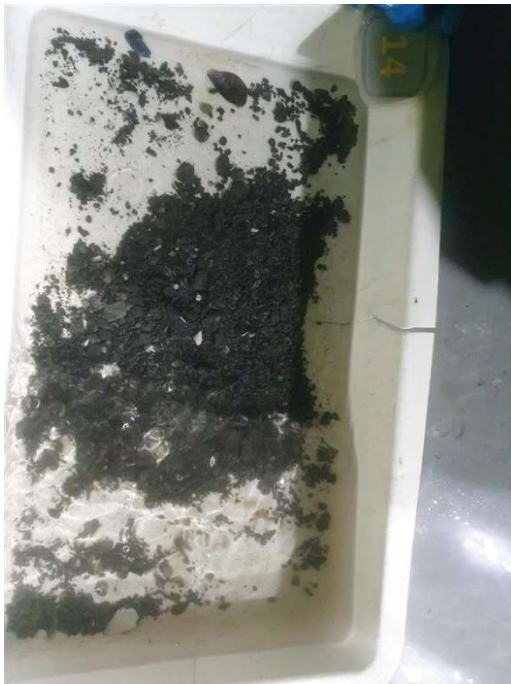
**Figur 14:** Bilde som viser sedimentet fra stasjon 14. Sedimentet besto av grus. Det ble registrert steinbunn ved stasjonen. Foto: Aqua Kompetanse AS.

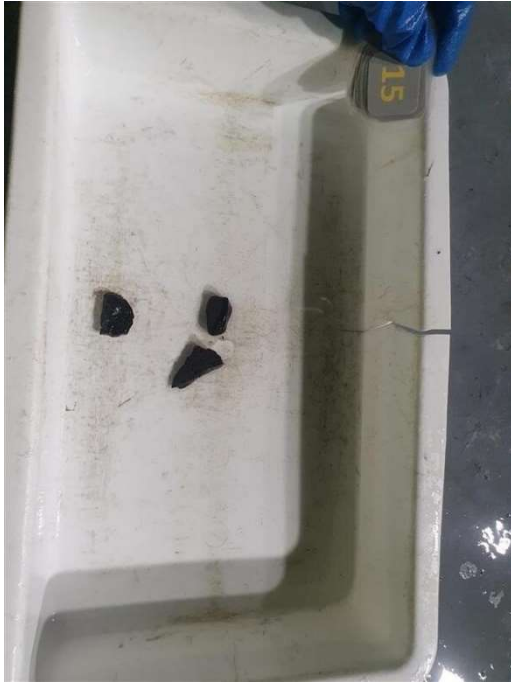
**Figur 15:** Bilde som viser sedimentet fra stasjon 15. Det ble registrert fjellbunn og steinbunn ved stasjonen. Foto: Aqua Kompetanse AS.

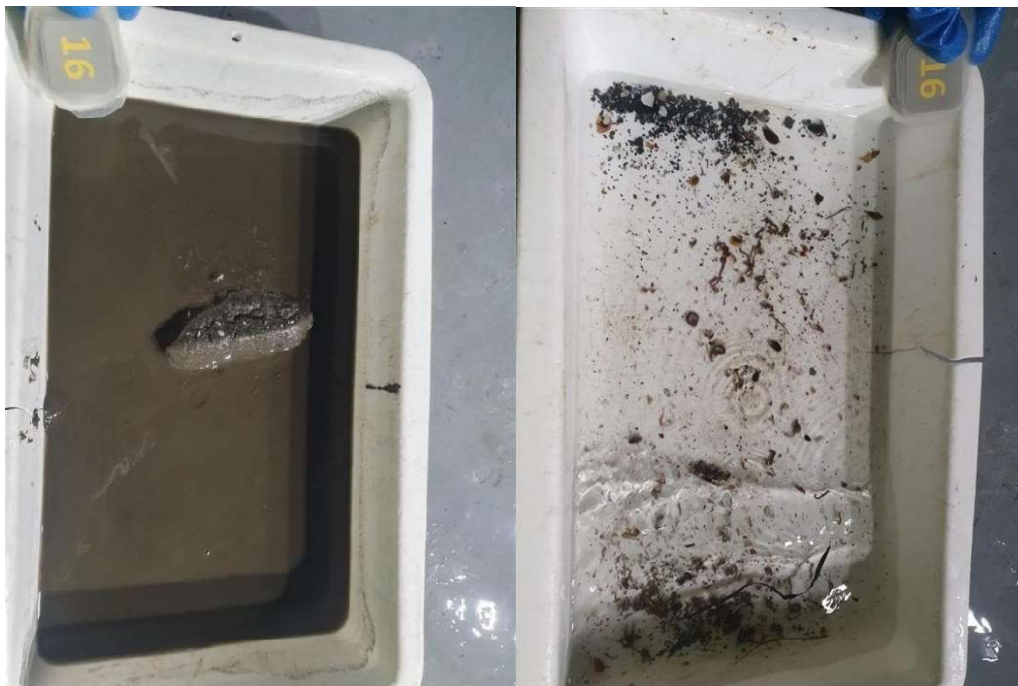
**Figur 16:** Bilder som viser sedimentet fra stasjon 16 før og etter siling. Sedimentet besto av silt. Foto: Aqua Kompetanse AS.
