B-undersøkelse for lokalitet VEIESUND (32337)

Lokalitetstilstand 1

Rapport ID 13981

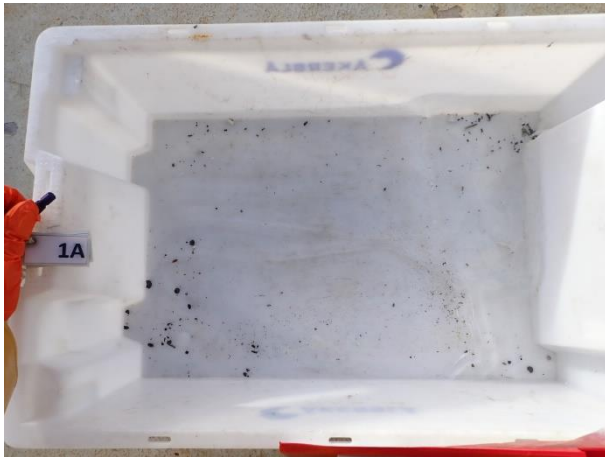
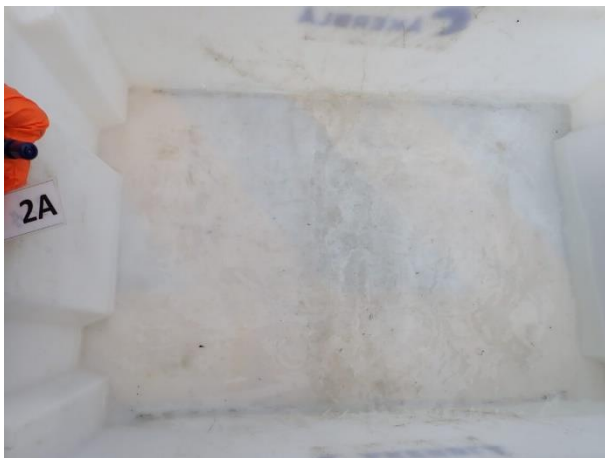
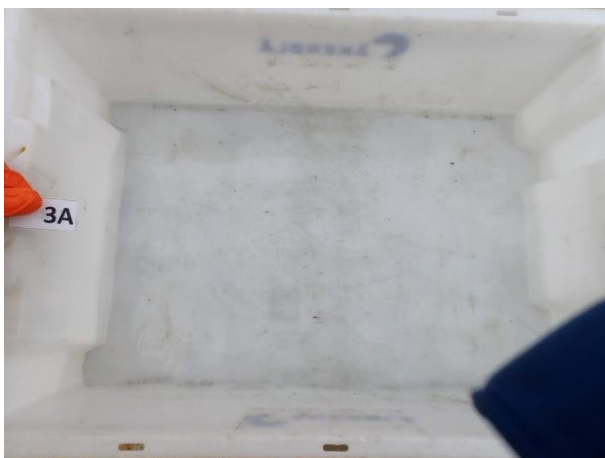
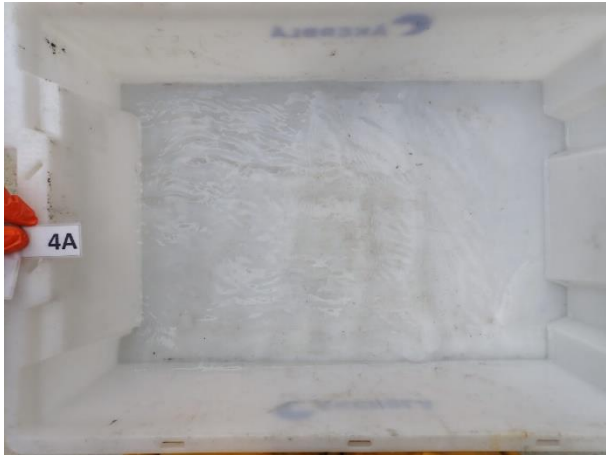
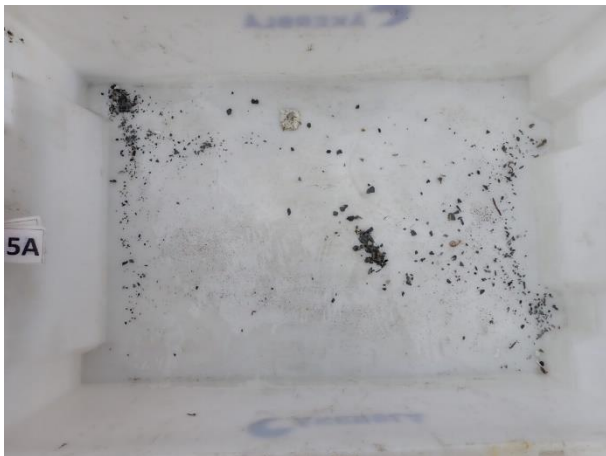
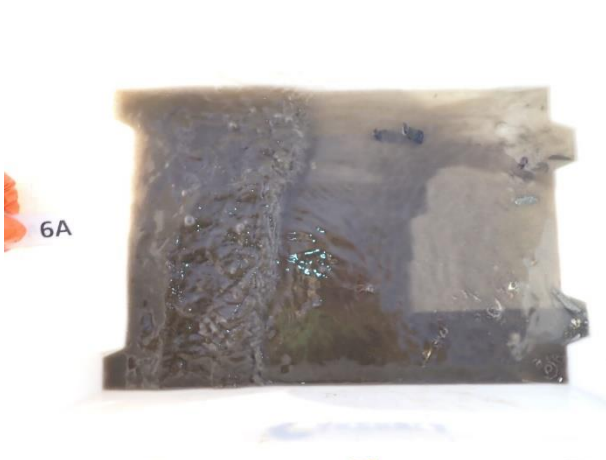
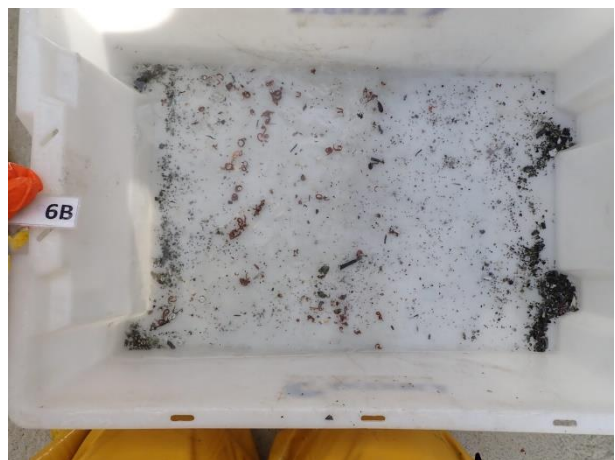
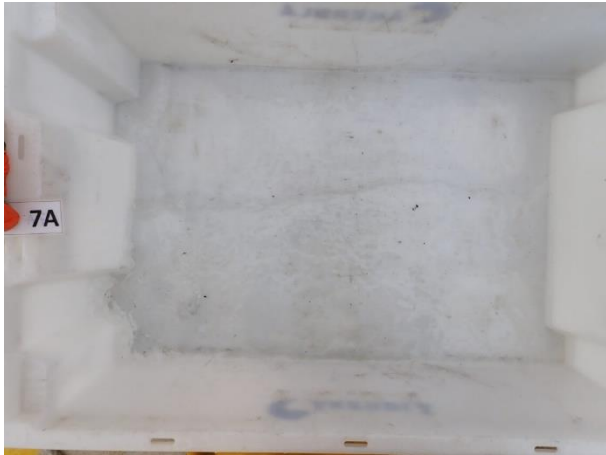
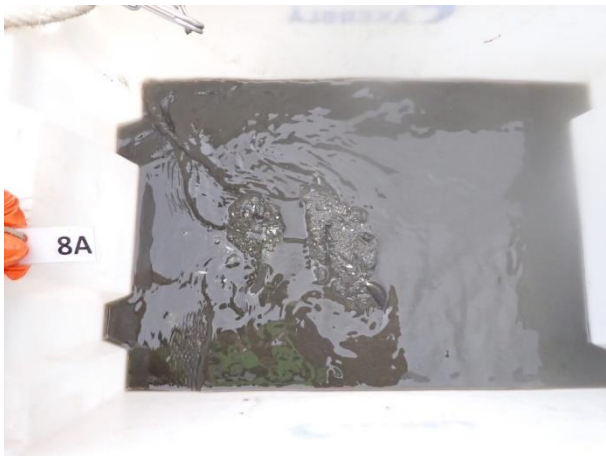
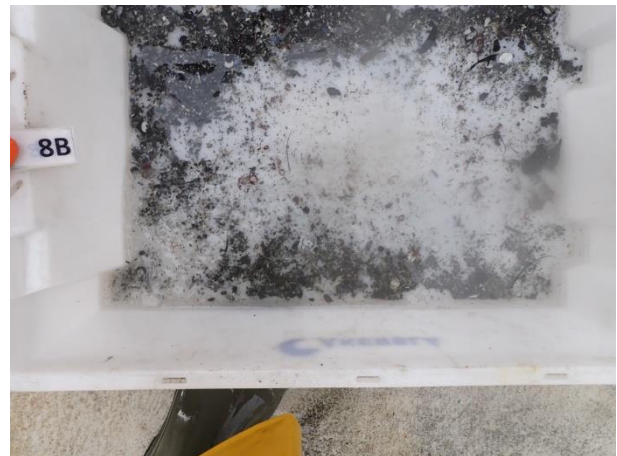
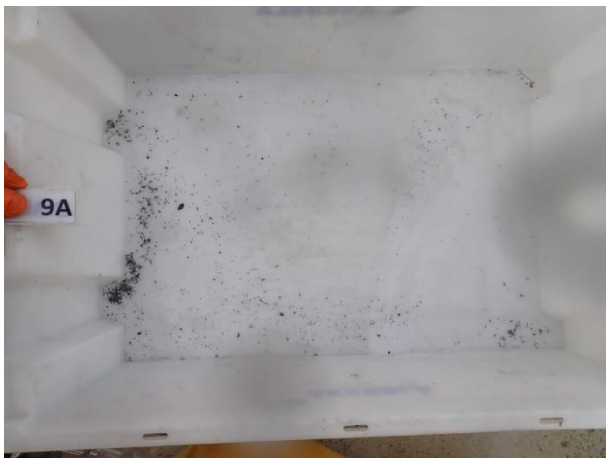
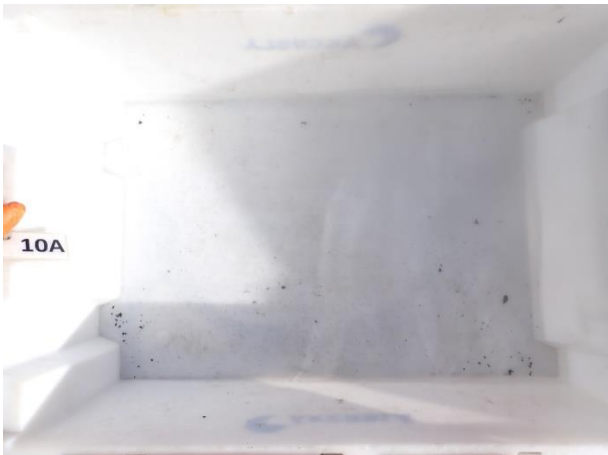
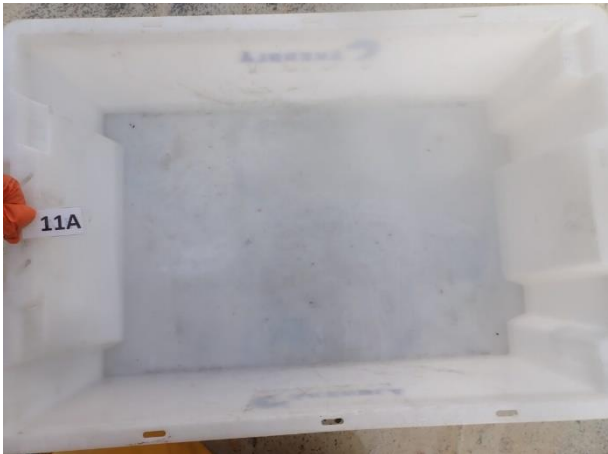
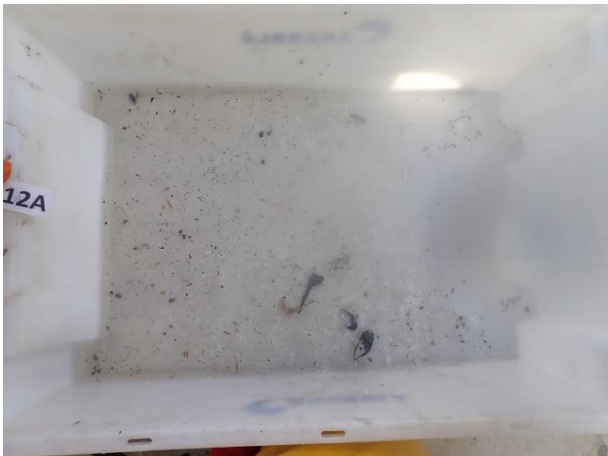
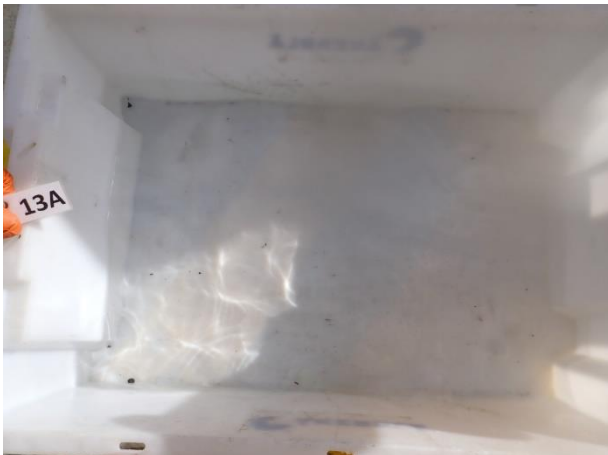
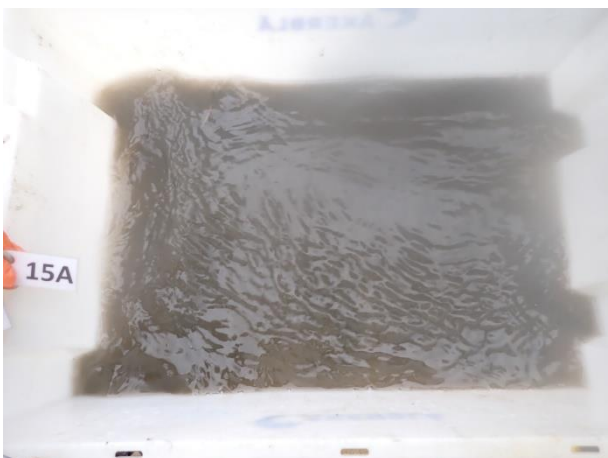
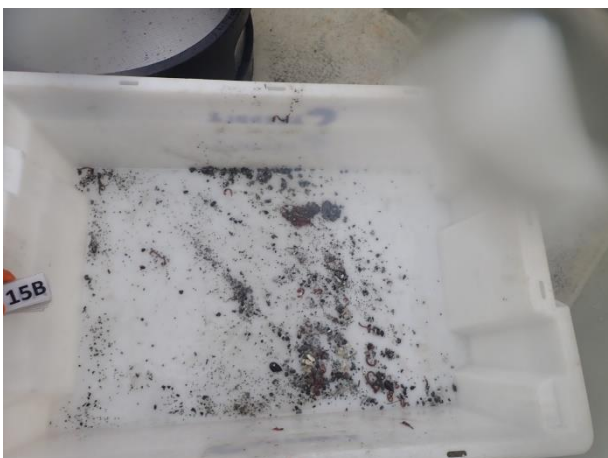
Vedlegg – Bilder fra prøvestasjoner

Bilder nedenfor viser sediment (A) og ferdig vasket prøve (B) ved stasjonene.
