# **B-undersøkelse for lokalitet SVARTFJELL (11312)**

**Lokalitetstilstand 1**

Rapport ID 14002

## Kart til B-undersøkelse ved Svartfjell (11312), 2024

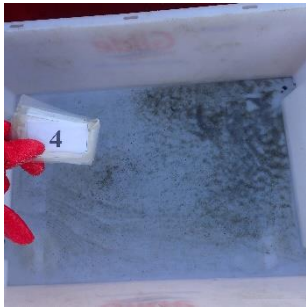
<i>St</i>	<i>Bilde før sikting</i>	<i>Bilde etter sikting</i>
<i>St 1</i>	<i>Kun vann.</i>	
<i>St 2</i>	<i>Bilde mangler.</i>	
<i>St 3</i>	<i>Kun vann.</i>	
<i>St 4</i>

Prøvepunkt	Kommentar
1	Kun vann.
2	Skrap fra fjell.
3	Kun vann.
4	
5	Skrap fra fjell.
6	Skrap fra fjell.
7	
8	Skrap fra fjell.
9	Skrap fra fjell.

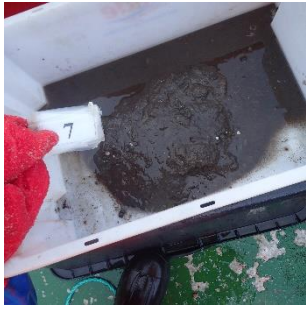
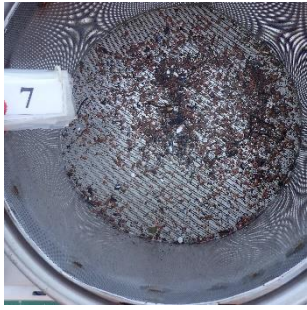
<p><i>Intet bilde grunnet hardbunn.</i></p>
<p><b>St 7</b></p>

Gr.	Parameter	Poeng	Prøvenummer										Indeks	
			1	2	3	4	5	6	7	8	9	10		
	Korrigert sum (x 0,22)		0,00	0,00	0,00	0,00	0,00	0,00	0,00	1,54	0,00	0,00	0,00	-
	Tilstand prøve		1	1	1	1	1	1	2	1	1	1		
	Tilstand gruppe III		-											
	Middelverdi gruppe II og III		0,00	0,00	0,00	0,00	0,00	0,00	1,27	0,00	0,00	0,00	-	
	Tilstand prøve		1	1	1	1	1	1	2	1	1	1		
	pH/Eh	Korrigert sum												
	Indeks	Middelverdi												
	< 1,1												1	
	1,1 - < 2,1												2	
	2,1 - < 3,1												3	
	>= 3,1												4	
			LOKALITETSTILSTAND										-

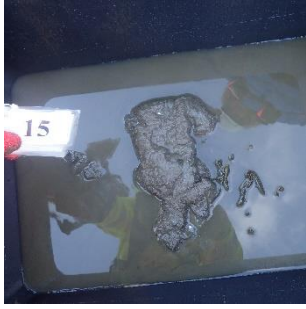
<b>St 15</b>

Gr.	Parameter	Poeng	Prøvenummer									Indeks	
			11	12	13	14	15						
	Korrigert sum (x 0,22)		0,00	0,00	0,00	0,00	0,22						0,12
	Tilstand prøve		1	1	1	1	1	-	-	-	-	-	
	Tilstand gruppe III		1										
	Middelverdi gruppe II og III		0,00	0,00	0,00	0,00	0,11	-	-	-	-	-	0,09
	Tilstand prøve		1	1	1	1	1	-	-	-	-	-	
	pH/Eh	Korrigert sum											
	Indeks	Middelverdi											
	< 1,1	1											
	1,1 - < 2,1	2											
	2,1 - < 3,1	3											
	>= 3,1	4											LOKALITETSTILSTAND
