B-undersøkelse for lokalitet BORVIKA (36417)

Lokalitetstilstand 1

Rapport ID 14047

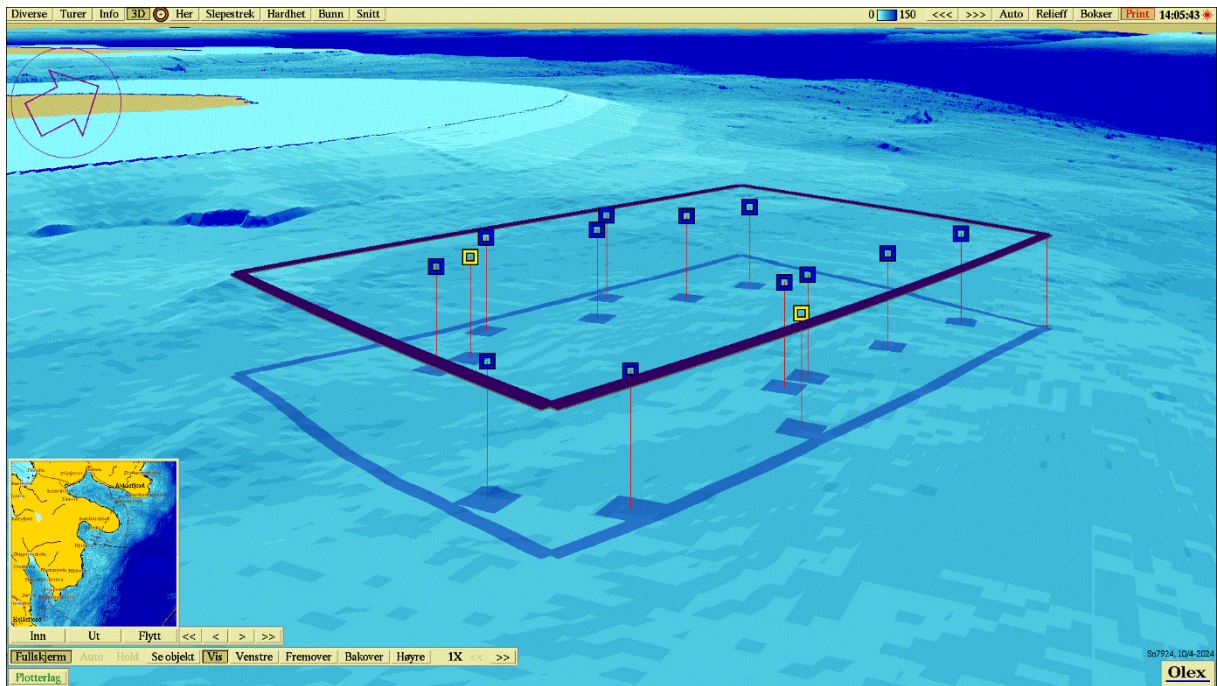
Figur 3. 3D-visning av anlegget og prøvestasjoner med tilstandsklassifisering: blå firkant; Tilstand 1, grønn firkant; Tilstand 2, gul firkant; Tilstand 3, rød firkant; Tilstand 4. Kartdatum WGS84.

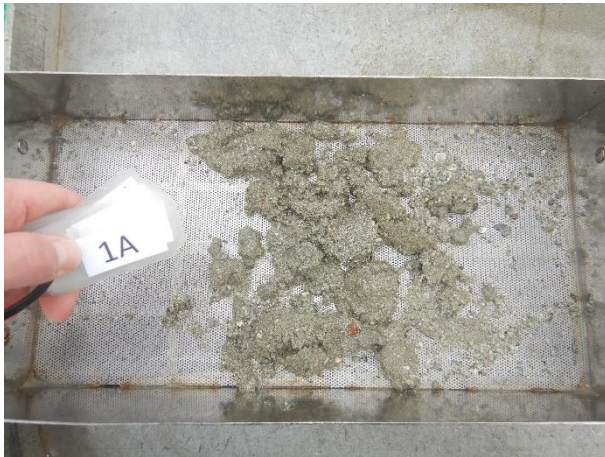
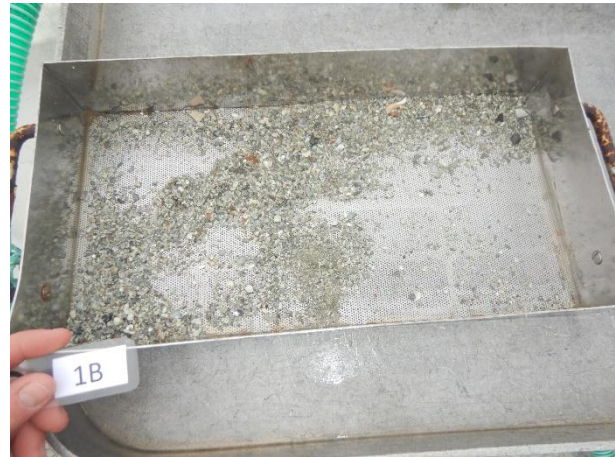
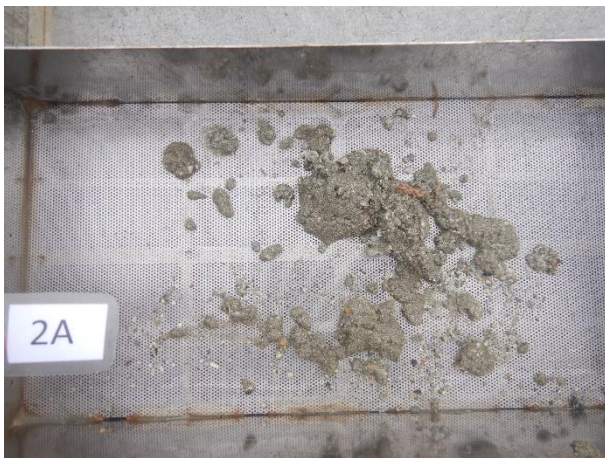
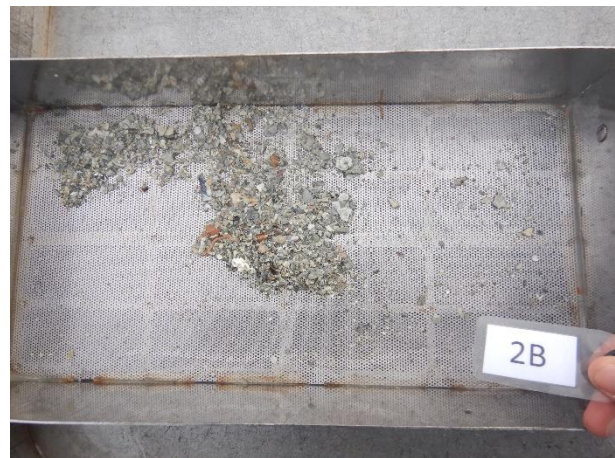
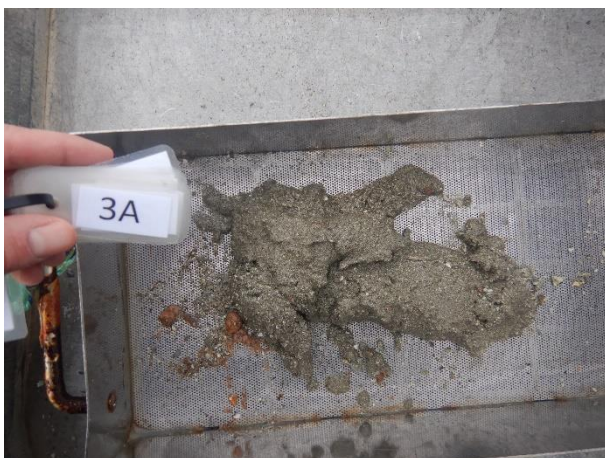
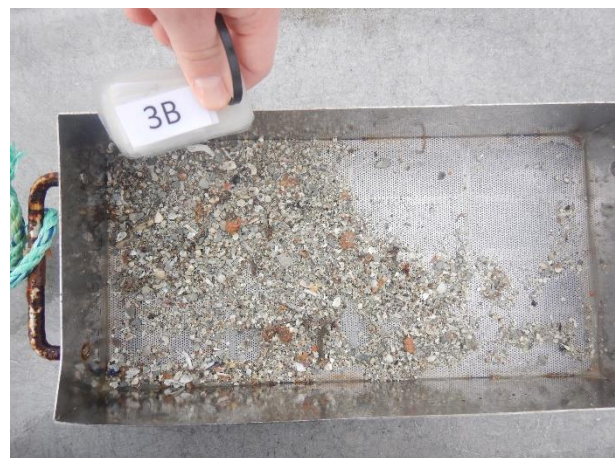
Vedlegg – Bilder fra prøvestasjoner

Bilder nedenfor viser sediment (A) og ferdig vasket prøve (B) ved stasjonene.
