B-undersøkelse for lokalitet NORDNESBUKTA (40357)

Lokalitetstilstand 1

Rapport ID 14051

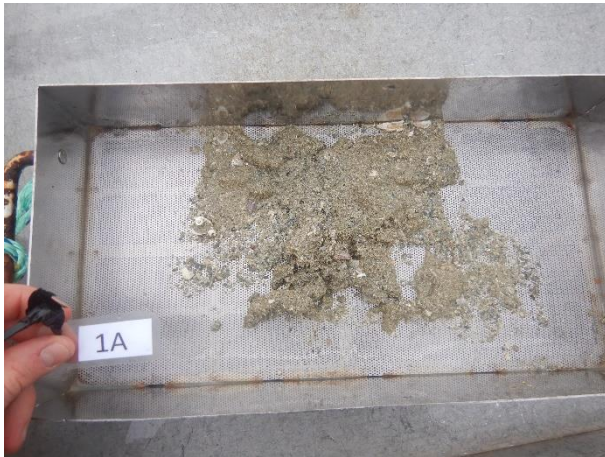
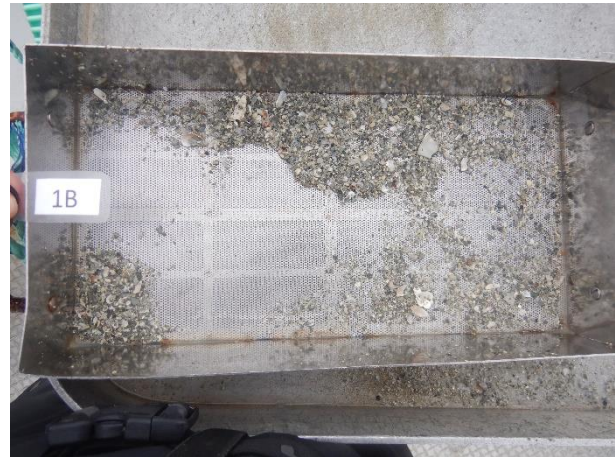
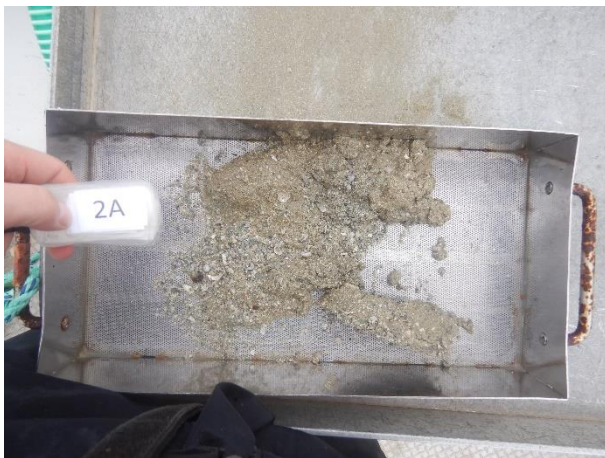
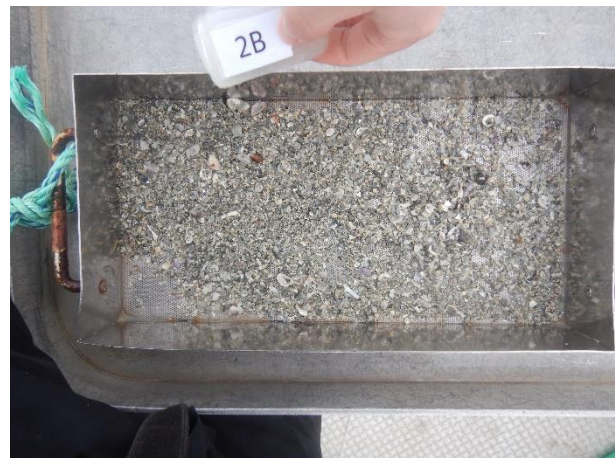
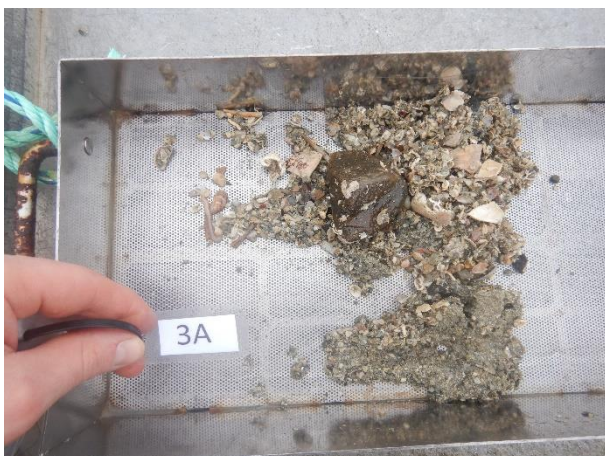
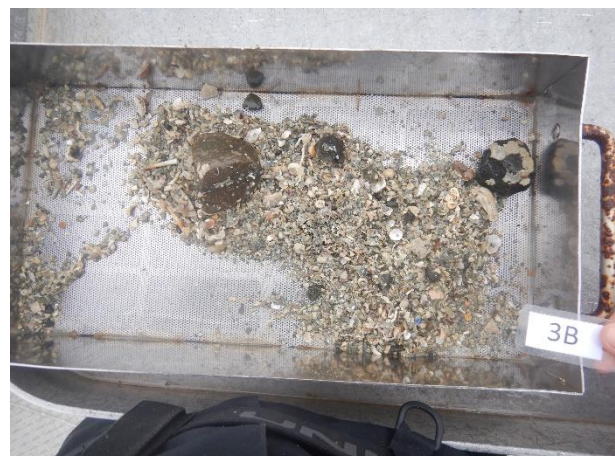
Vedlegg – Bilder fra prøvestasjoner

Bilder nedenfor viser sediment (A) og ferdig vasket prøve (B) ved stasjonene.
