B-undersøkelse for lokalitet KATTHOLMEN (14042)

Lokalitetstilstand 1

Rapport ID 14071

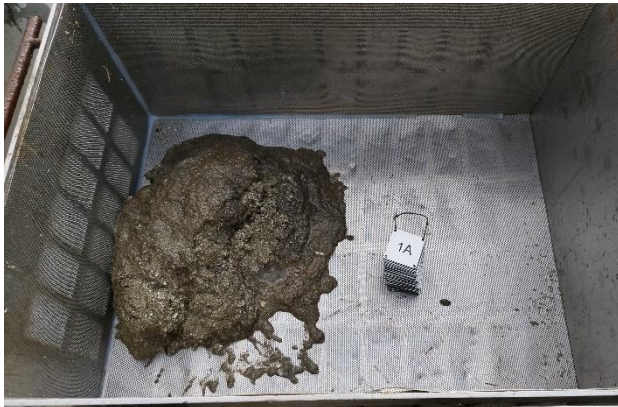
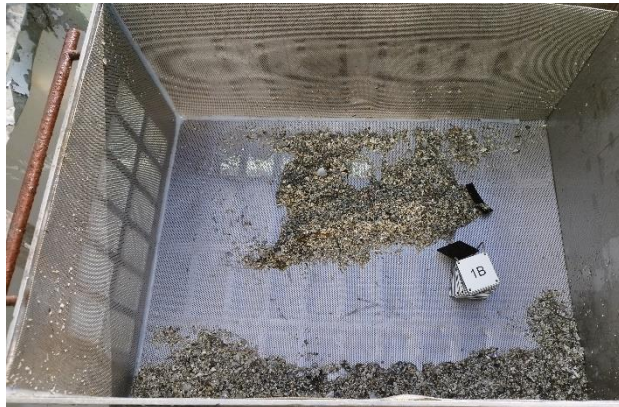
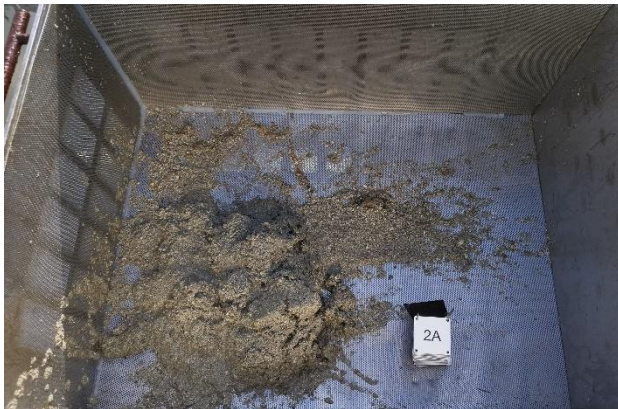
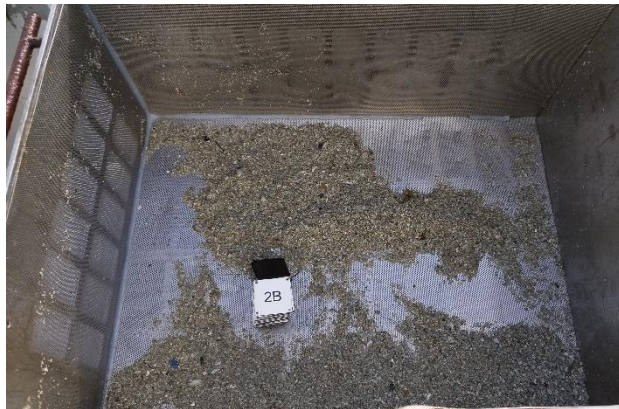
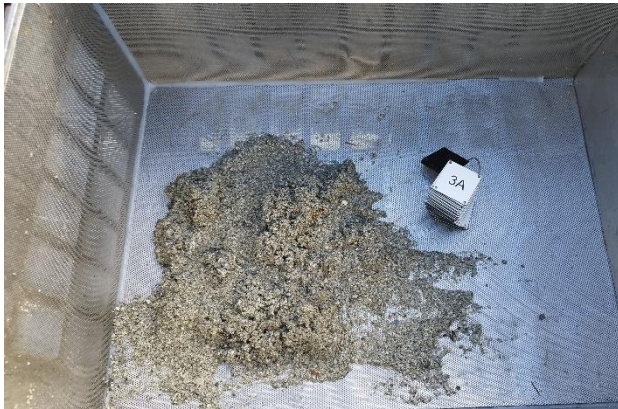
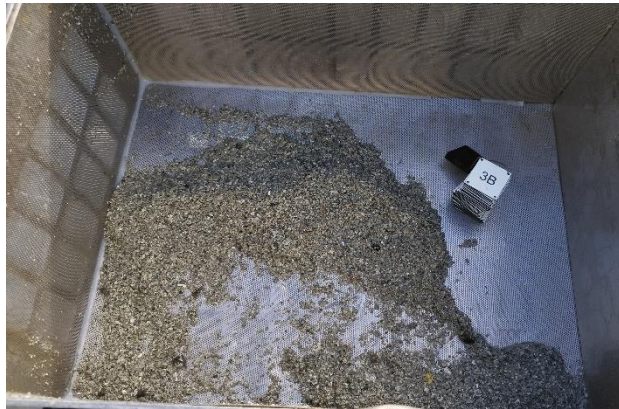
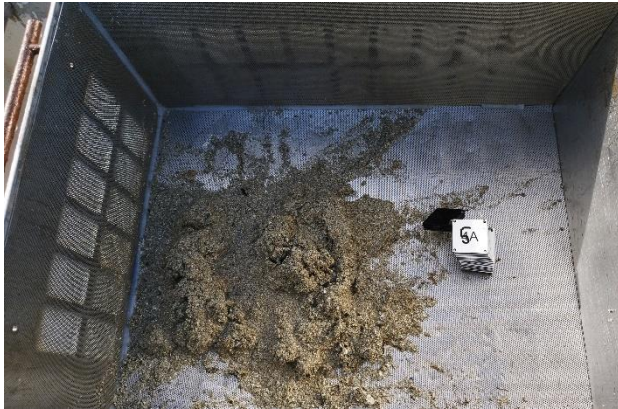
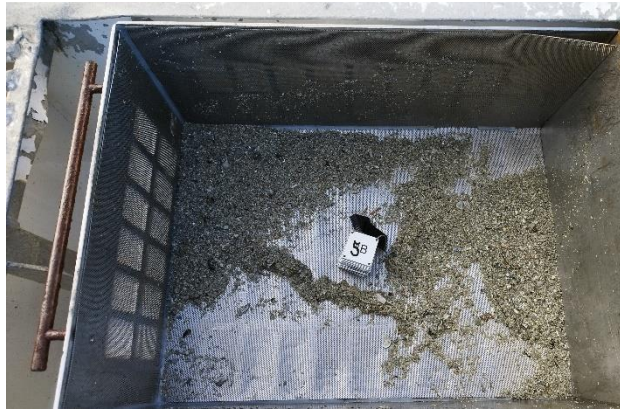
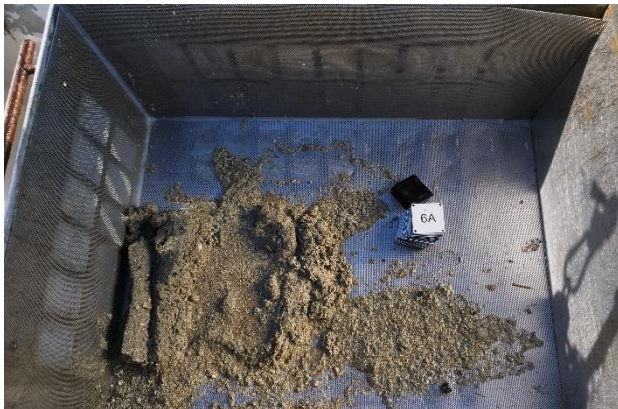
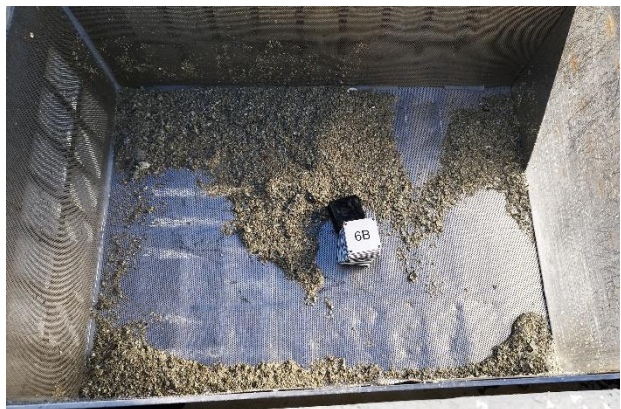
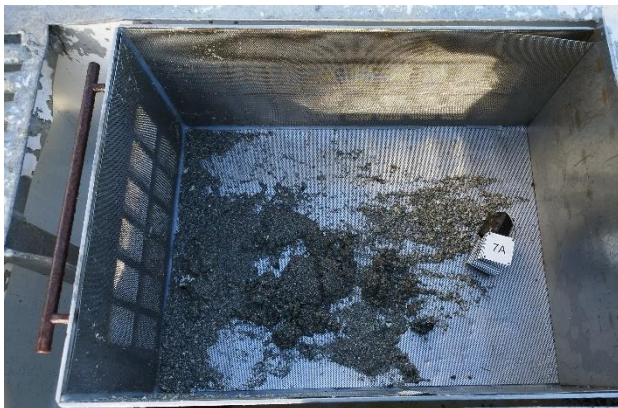
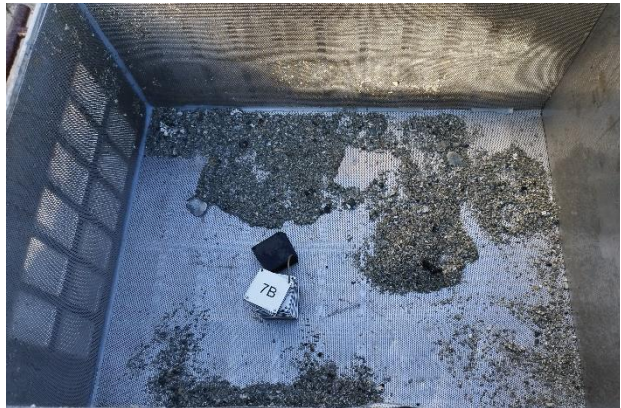
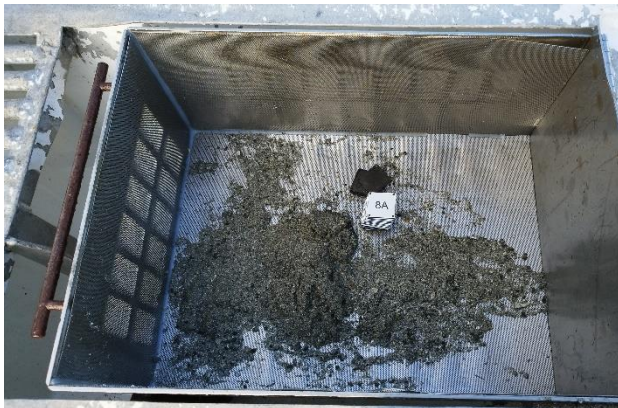
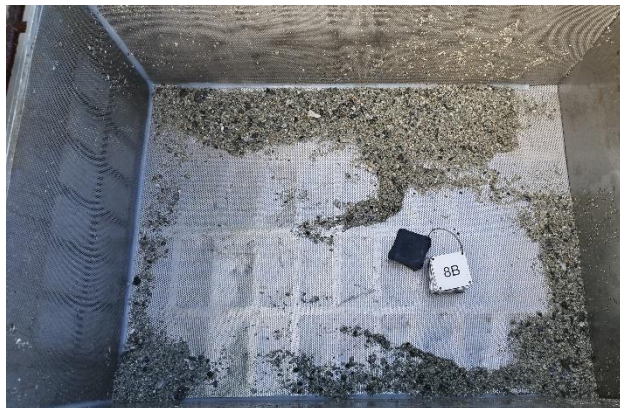
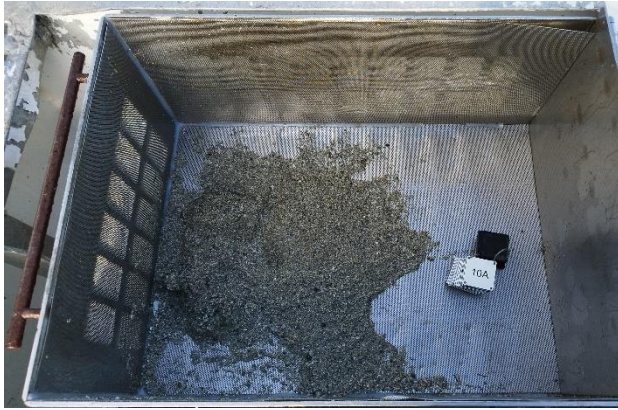
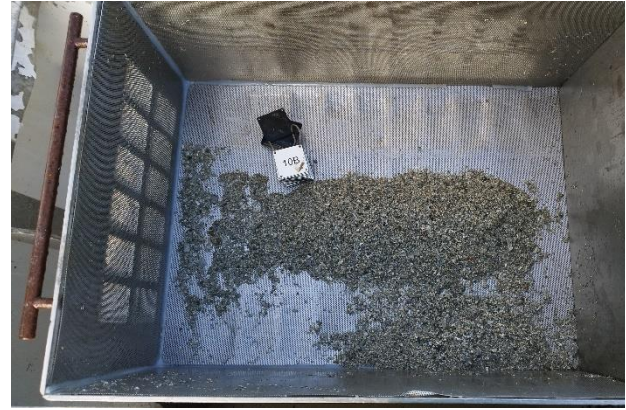
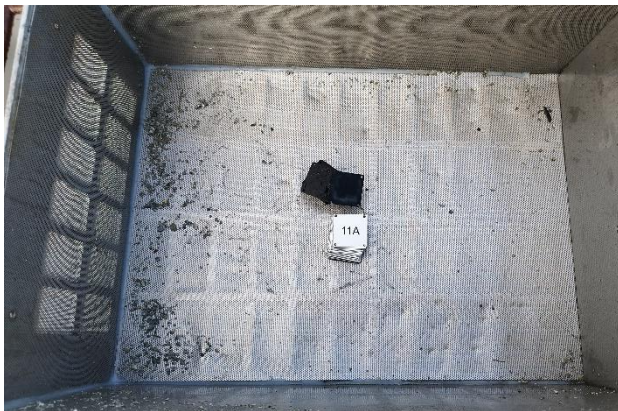
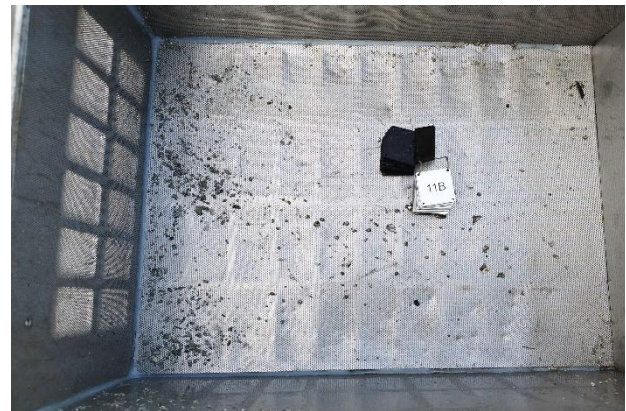
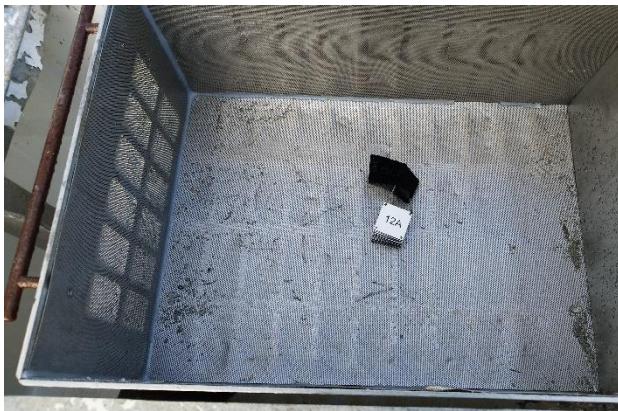
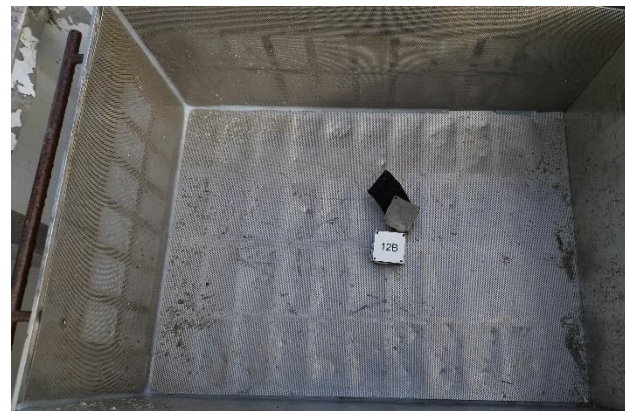
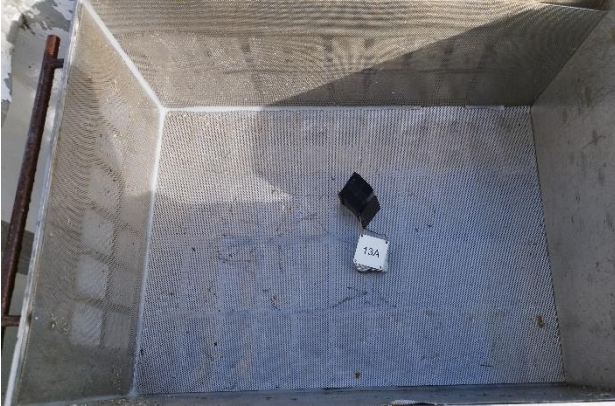
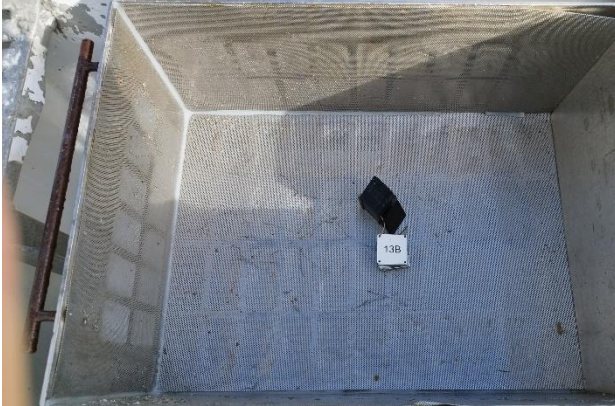
Vedlegg – Bilder fra prøvestasjoner

Bilder nedenfor viser sediment (A) og ferdig vasket prøve (B) ved stasjonene.
