B-undersøkelse for lokalitet KVANNTONESET (20576)

Lokalitetstilstand 1

Rapport ID 14131

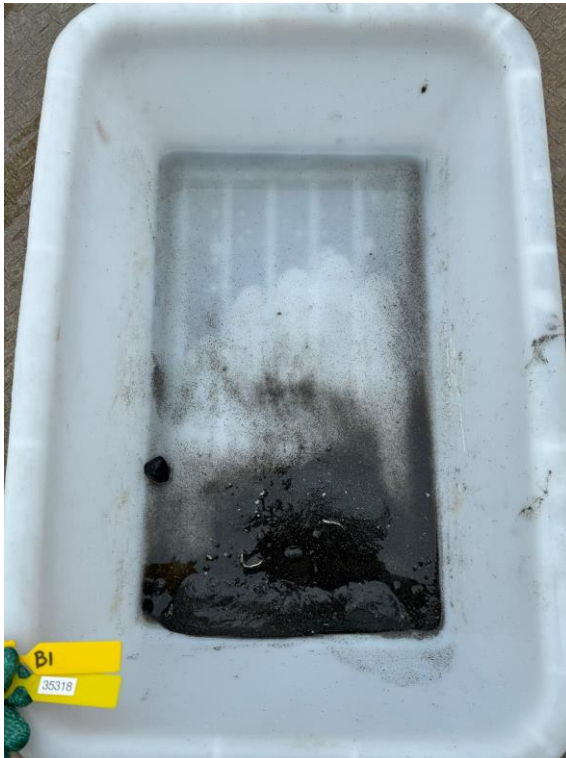
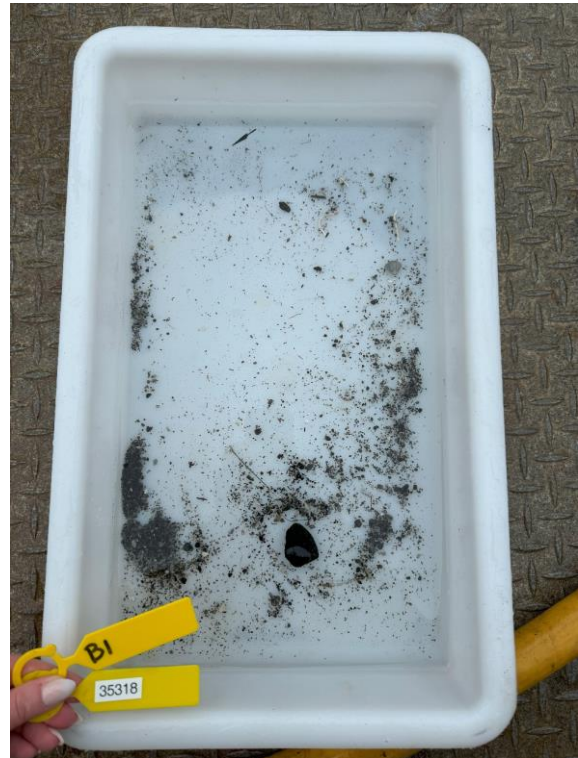
Bilder Stasjon 1

Prøvepunkt	Kommentar
1	Detritus og noe rester etter anleggsrens
2	g.1 - lite sediment; g.2 - stein. Detritus. Arter: Astarte
3	Detritus, terrestrisk materiale og rester etter anleggsrens
4	Detritus og terrestrisk materiale. Arter: Thyasira sp.
5	Detritus og terrestrisk materiale. Arter: Thyasira sp.
6	Detritus og terrestrisk materiale. Arter: Thyasira sp. og noen Capitella capitata
7	Detritus og terrestrisk materiale. Arter: Thyasira sp. og noen få Capitella capitata

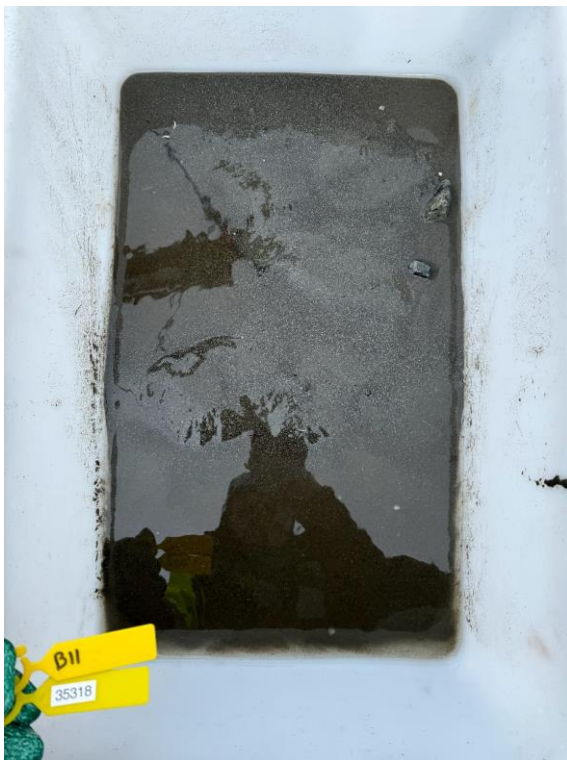
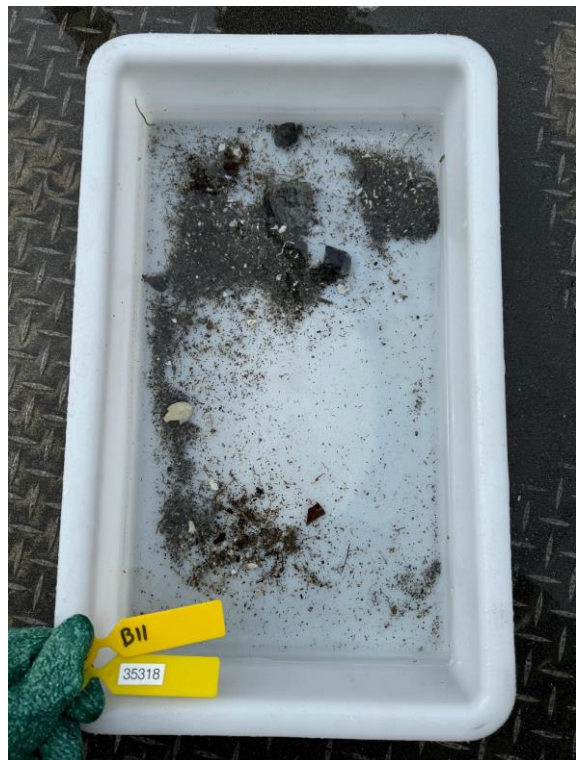
Bilder Stasjon 11

Prøvepunkt	Kommentar
11	Detritus, terrestrisk materiale, rester etter anleggsrens. Arter: Thyasira sp.
12	Detritus og terrestrisk materiale. Arter: Slangesjøstjerne
13	Detritus, terrestrisk materiale og noe rester etter anleggsrens. Arter: Thyasira sp.
14	Detritus. Arter: Capitella capitata
15	g.1 - stein; g.2 - sediment. Detritus og ett lite malingsflak.
16	Arter: Sekkdyr, Gullbørstemark og Thyasira sp.
