B-undersøkelse for lokalitet SØRFJORDEN (13946)

Lokalitetstilstand 1

Rapport ID 14134

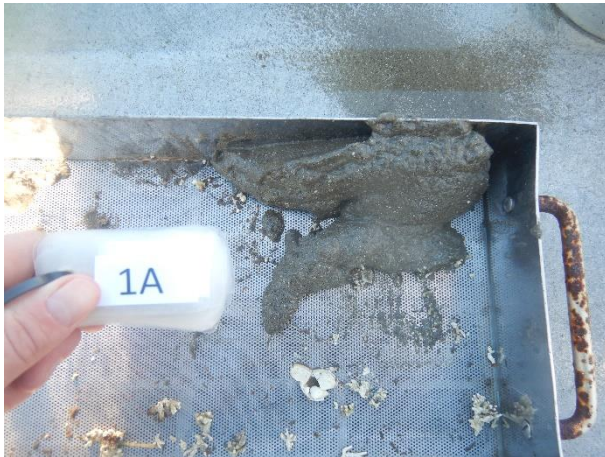
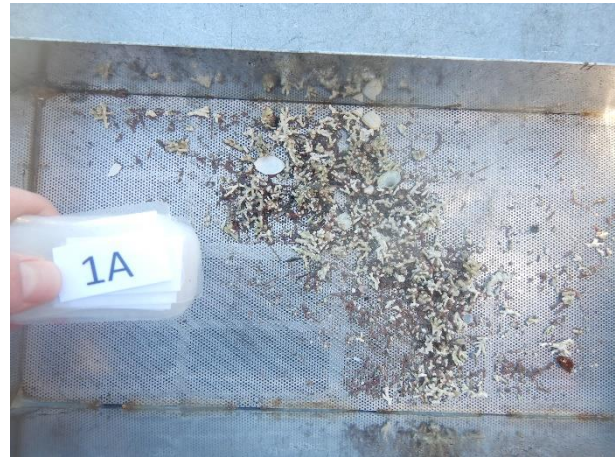
Bilder nedenfor viser sediment (A) og ferdig vasket prøve (B) ved stasjonene.

*feil merking, riktig er 1B
