# **B-undersøkelse for lokalitet Tranøya N (32717)**

**Lokalitetstilstand 1**

Rapport ID 14287

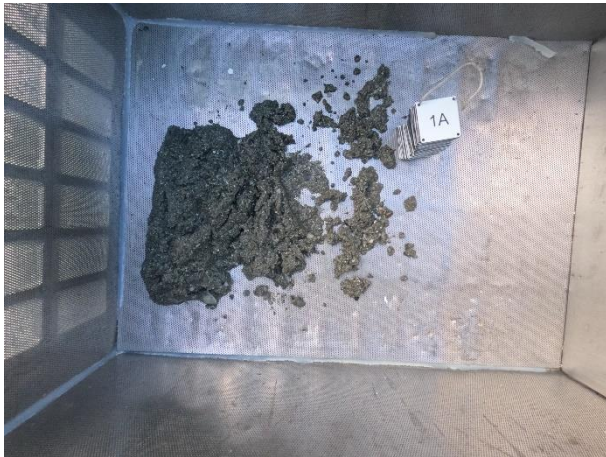
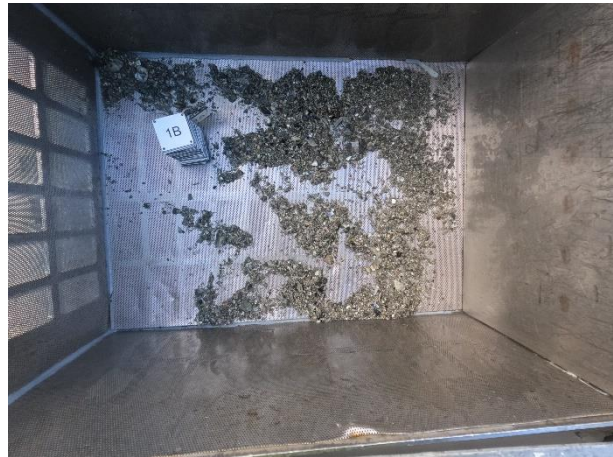
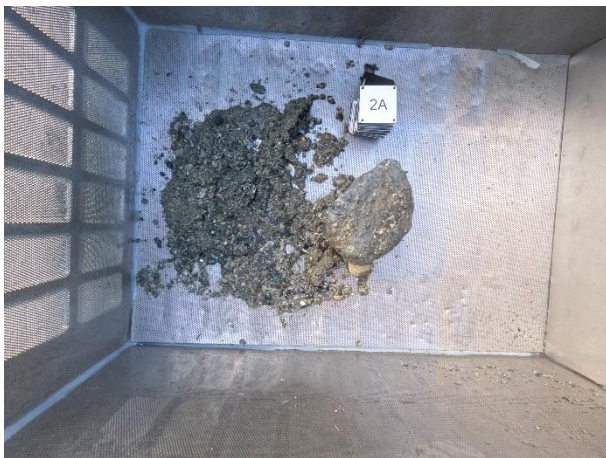
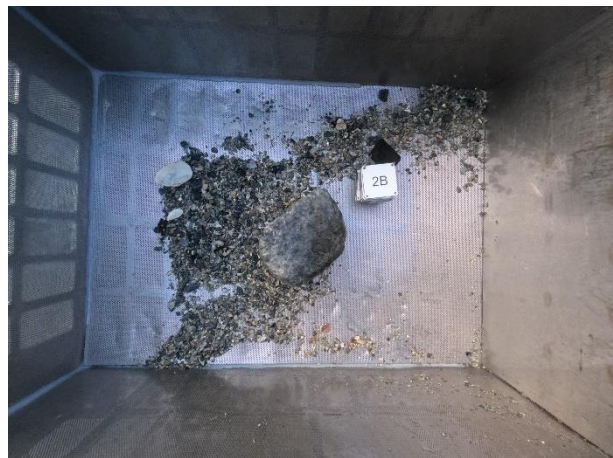
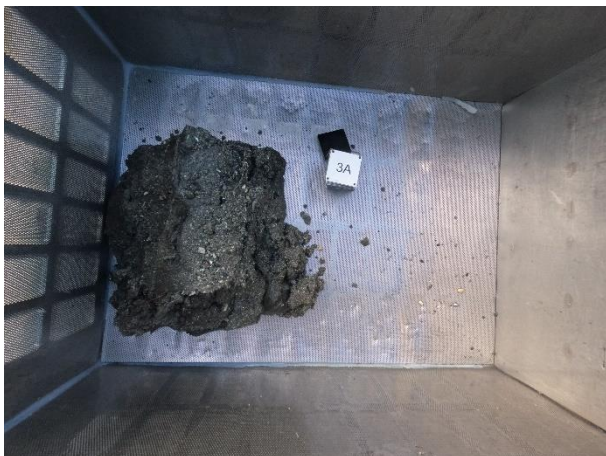
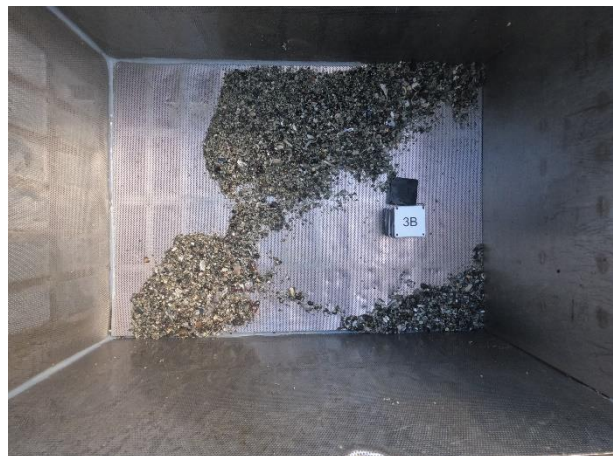
**Vedlegg – Bilder fra prøvestasjoner**

Bilder nedenfor viser sediment (A) og ferdig vasket prøve (B) ved stasjonene.
