B-undersøkelse for lokalitet Bogelva (11399)

Lokalitetstilstand 1

Rapport ID 14309

Kart til B-undersøkelse ved Bogelva (11399), juni 2024.

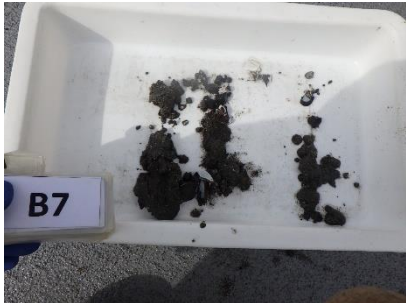
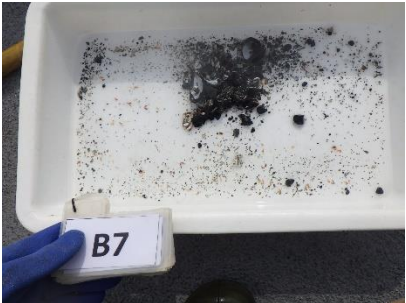
<p><i>St 7</i></p>

Prøvepunkt	Kommentar
1	
2	
3	
4	
5	
6	
7	Stein og for lite sediment ved første forsøk, andre forsøk OK.
8	
9
